COMANDO DA AERONÁUTICA
CENTRO DE INVESTIGAÇÃO E PREVENÇÃO DE
ACIDENTES AERONÁUTICOS

RELATÓRIO FINAL
A-118/CENIPA/2014

OCORRÊNCIA:	ACIDENTE
AERONAVE:	CX-JYN
MODELO:	402B
DATA:	03JUL2014

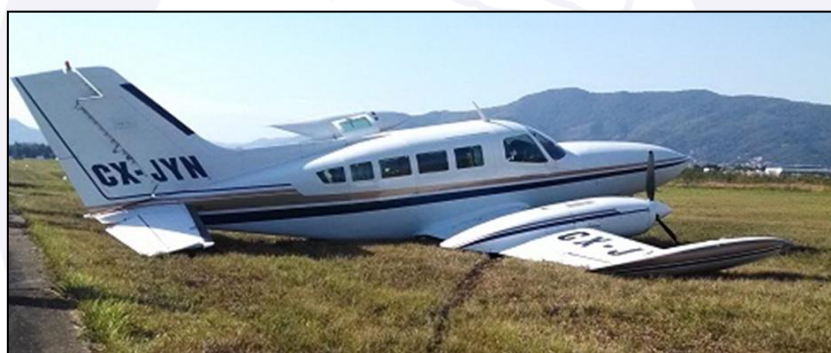
A tripulação cortou o motor direito na curta final e prosseguiu para o pouso. Durante a corrida após o pouso, o trem de pouso direito recolheu e a aeronave saiu da pista pela lateral direita (Figura 1).

Figura 1 - Posição de parada da aeronave após a ocorrência.

A aeronave teve danos substanciais no motor, hélice, asa, aileron e flape direitos.

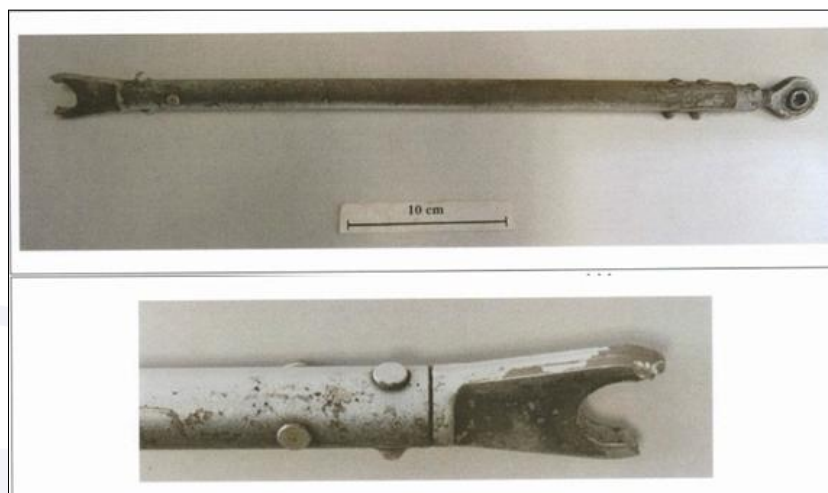
Durante a ação inicial, foi constatado que o componente *Tube Assy-Aft Push-Pull* do trem de pouso direito estava fraturado (Figura 2).

Figura 2 – Vista da ruptura do *Tube Assy-Aft* do trem de pouso direito.

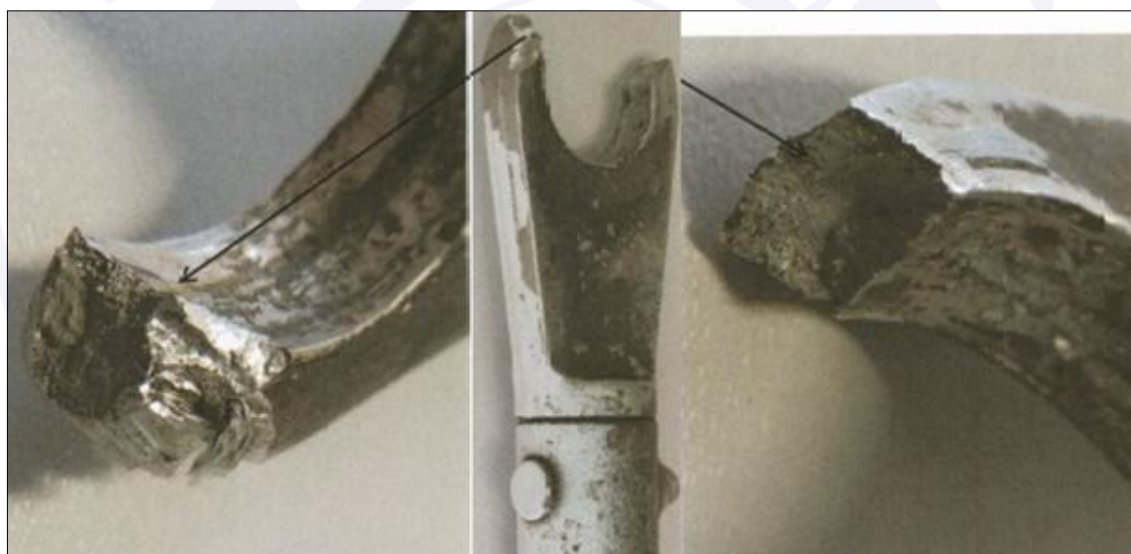
As análises concluíram que houve fratura típica de sobrecarga no componente avaliado (Figura 3). É possível que a ruptura tenha ocorrido durante o recolhimento do trem de pouso com a aeronave no solo, em virtude de o componente não estar devidamente travado embaixo.

Figura 3 – Detalhe da ruptura por sobrecarga do *Tube Assy-Aft Push-Pull* do trem de pouso direito.

Diante do exposto, é possível considerar que o não travamento do trem de pouso esteja relacionado com falhas na execução das manutenções realizadas, como consequência da não observância dos manuais de manutenção disponibilizados pelo fabricante.

É possível que serviços de manutenção, sem a devida consulta aos manuais fornecidos pelo fabricante, tenham permitido alguma alteração nos ajustes do trem de pouso, impossibilitando o travamento do mesmo embaixo.

Realizar uma auditoria na empresa Guben S.A., a fim de verificar a conformidade dos serviços de manutenção realizados.
