**COMANDO DA AERONÁUTICA**  
**CENTRO DE INVESTIGAÇÃO E PREVENÇÃO DE**  
**ACIDENTES AERONÁUTICOS**

**RELATÓRIO FINAL SIMPLIFICADO**

| DADOS DA OCORRÊNCIA | | | | | |
|---|--|---|--|---|---|
| 13 JAN 2018 - 10:50 (UTC) | | SERIPA II | | A-007/CENIPA/2018 | |

| DADOS DA AERONAVE | | |
|---|---|---|
| PR-GAT | THRUSH AIRCRAFT | S2R-T34 |

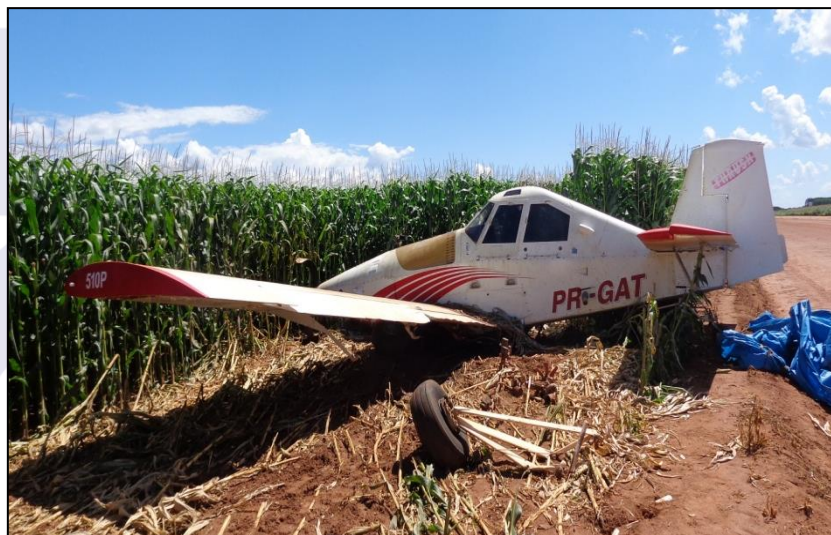
Após a aplicação, durante o pouso, a aeronave perdeu o controle direcional, saindo da pista, inicialmente para a direita e, após, para a esquerda, colidindo contra uma plantação de milho existente nas laterais da pista.

A aeronave teve danos substanciais. O piloto saiu ileso.

Figura 1 - Posição da aeronave após a parada total.

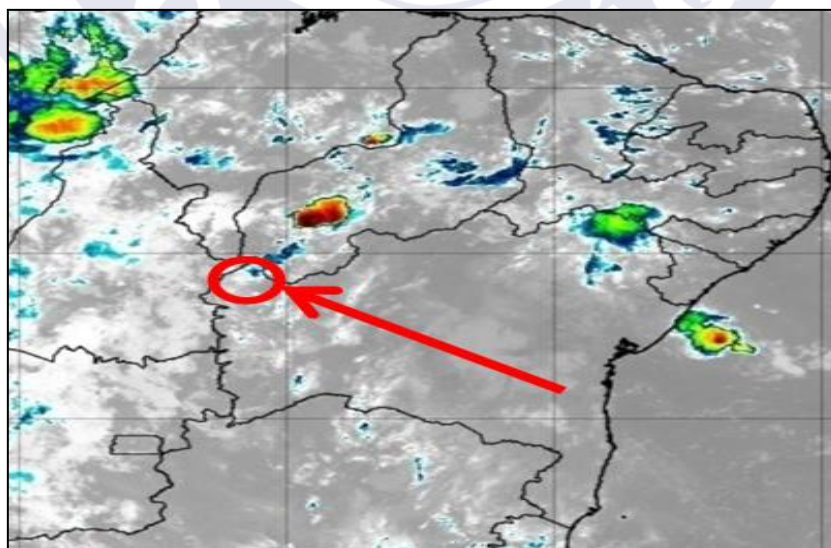
A imagem satélite das 10h00min (UTC) do dia da ocorrência (Figura 2) indica a presença de formações de nuvens do tipo *cumulonimbus* na região do acidente e um rastro de umidade na área da realização do voo.

Figura 2 - Imagem satélite (em destaque, a região da ocorrência).

Nesse contexto, era grande a possibilidade de pancadas de chuva de intensidade leve a moderada na região, o que condiz com o relato do piloto de que houve chuva na pista por volta das 09h30min (UTC).

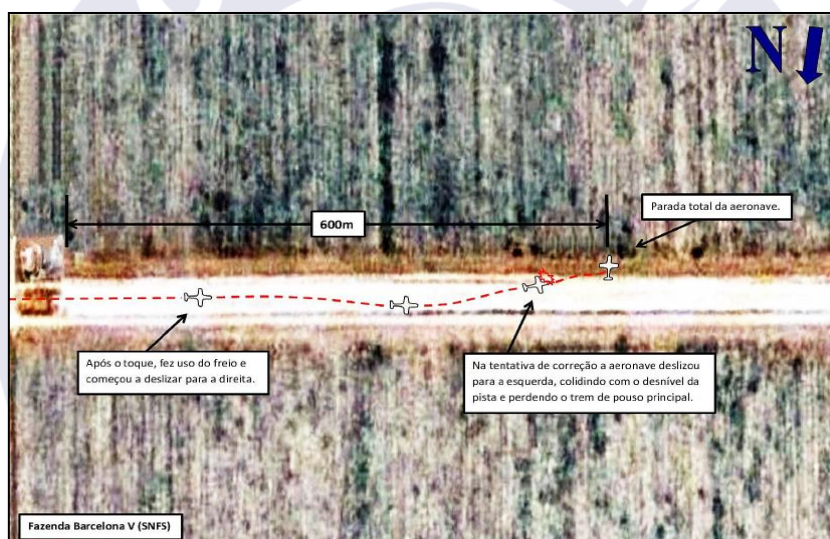
A aeronave apresentou uma leve tendência de deslizar para o lado direito, após o toque. O piloto atuou nos comandos com o intuito de manter a aeronave no centro da pista, entretanto a aeronave iniciou um deslocamento sem controle para o lado esquerdo (Figura 3).

Figura 3 - Croqui da ocorrência.

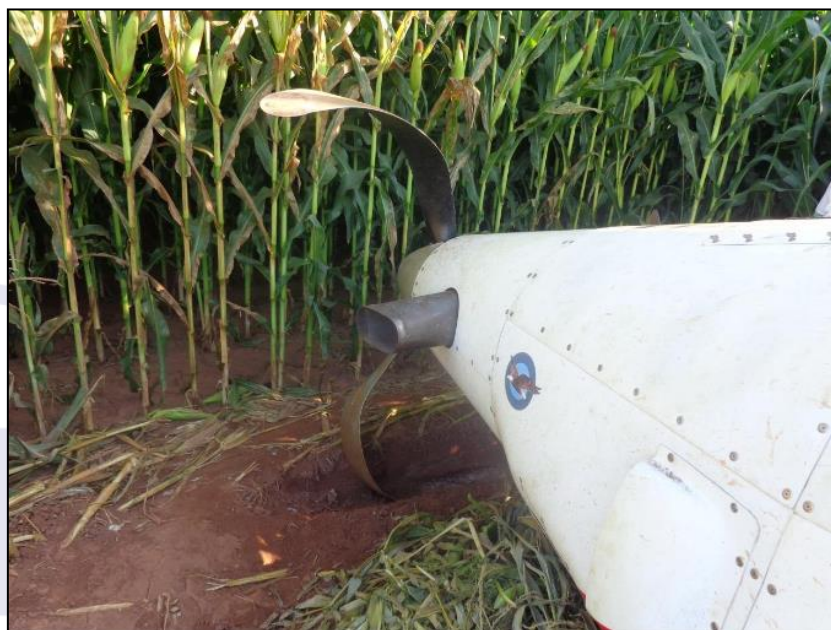
O primeiro impacto da aeronave ocorreu contra uma pequena elevação na lateral esquerda da pista, ocasionando o seccionamento dos trens de pouso principais, seguido de um segundo impacto contra a plantação de milho, onde ocorreu a parada da aeronave.

Na Figura 4 é possível identificar que, no momento do impacto, o passo estava em bandeira, porém, ainda havia potência na hélice, haja vista a deformação das pás e o sulco formado no solo.

Figura 4 - Passo bandeira, deformação das pás e sulco no solo.

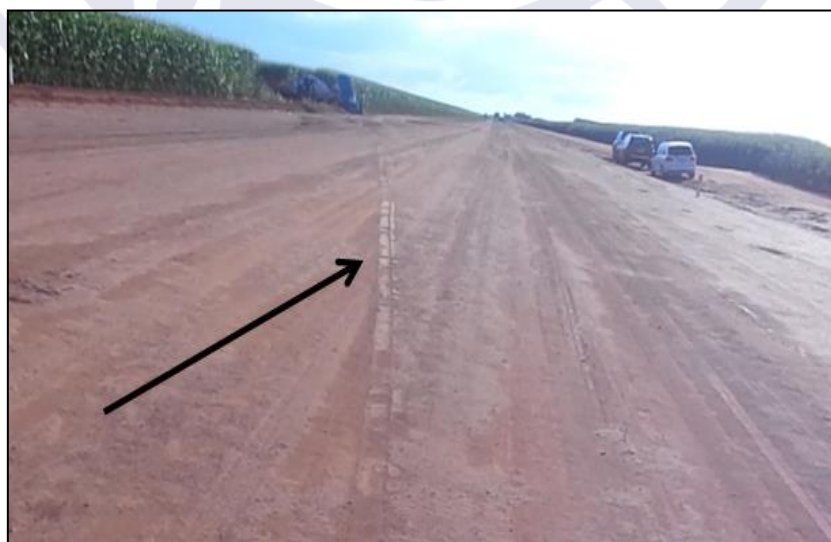
Pelas condições em que o pouso foi realizado e pelas marcas encontradas na superfície da pista, supõe-se que a perda de controle no solo ocorreu em virtude de hidroplanagem.

É provável que tenha ocorrido um caso específico de hidroplanagem, conhecido como hidroplanagem viscosa, que ocorre quando existe a presença de contaminantes que aumentam a viscosidade da pista e, assim, dificultam o contato das rodas com a superfície.

Figura 5 - Marcas dos pneus da aeronave na pista.

Em pistas não pavimentadas, como no caso da ocorrência (Figura 5), a terra não compactada pode atuar como agente contaminante, formando uma fina camada de barro sobre a pista, propiciando condições para a hidroplanagem viscosa. Este fenômeno é diretamente associado à velocidade de rolagem, ou seja, quanto maior a velocidade, maior a probabilidade de ocorrência.

O piloto foi orientado quanto à correta técnica de pouso quando encontrar-se em condição de hidroplanagem.

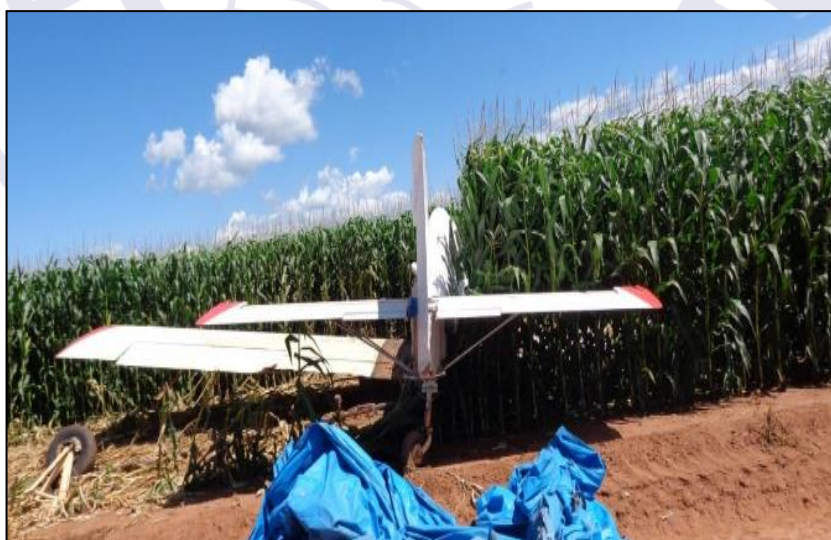
Figura 6 - Posição da bequilha.

Conforme a Figura 6, percebeu-se que a bequilha estava alinhada com o sentido do deslocamento.

Essa condição pode ter sido causada por ela estar destravada ou, tenha ocorrido um destravamento causado pela parada brusca da aeronave.

Um destravamento ocorrido antes da aplicação do reverso poderia acentuar a tendência de perda de controle da aeronave, o que se tornaria mais um fator contribuinte.
