**COMANDO DA AERONÁUTICA**  
**CENTRO DE INVESTIGAÇÃO E PREVENÇÃO DE**  
**ACIDENTES AERONÁUTICOS**

**RELATÓRIO FINAL SIMPLIFICADO**

| DADOS DA OCORRÊNCIA | | | | | |
|---|--|---|--|---|---|
| 02 JAN 2015 - 14:50 (UTC) | | SERIPA IV | | A-002/CENIPA/2015 | |

| DADOS DA AERONAVE | | | | | |
|---|--|---|---|---|---|
| PR-RCZ | | CESSNA AIRCRAFT | | 210L | |

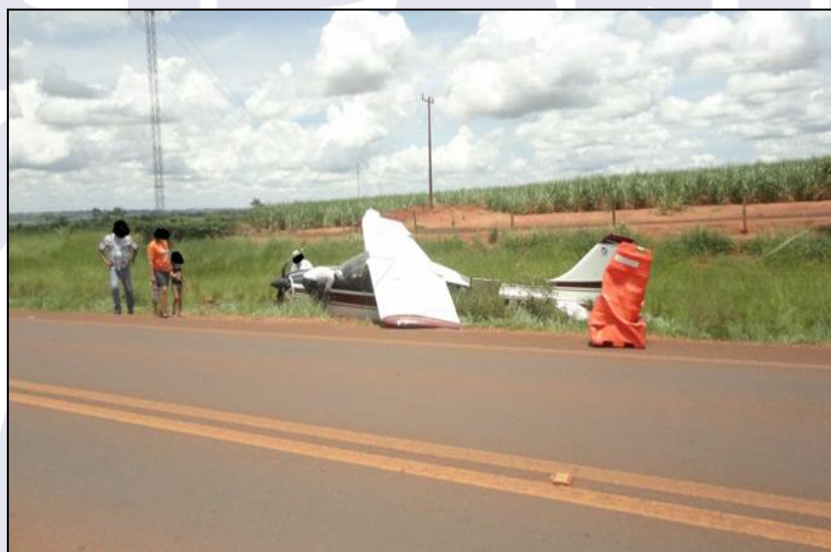
A aeronave teve danos substanciais. O piloto sofreu lesões leves e os dois passageiros saíram ilesos.

Figura 1 - Aeronave após o acidente.

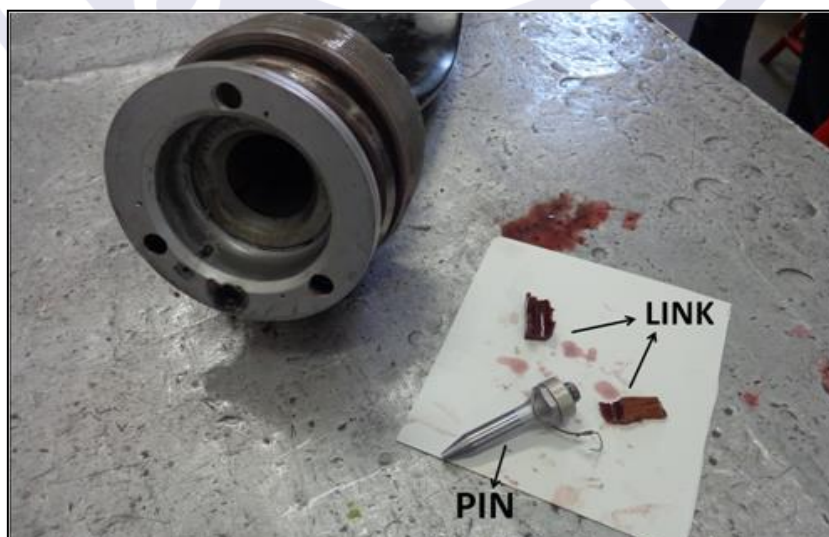
Quando a pá foi removida de seu alojamento, percebeu-se que o pino (*pin blade actuating*) responsável pela mudança do passo da pá nº 1 estava solto, no interior do cubo da hélice, bem como o *link blade actuating* estava quebrado (Figura 2).

Figura 2 - Peças encontradas soltas na pá nº 1.

Não se pôde confirmar que a quebra do *PIN* e do *LINK* da pá de nº 1, bem como a não conformidade nos valores de torque dos pinos do mesmo conjunto de hélice, tenham ocorrido em voo ou durante a colisão contra o solo.

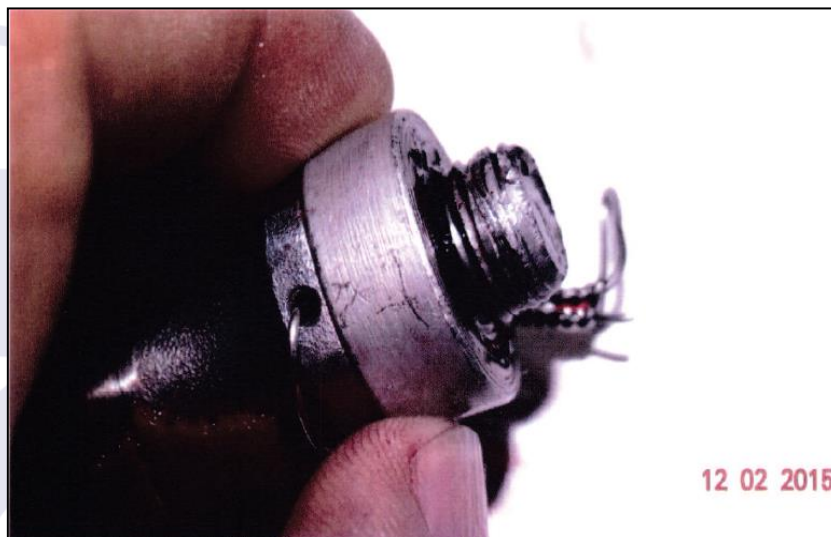
Os filetes da rosca de fixação do pino e da base da pá estavam danificados. Os danos foram causados por sobrecarga.

Isso indicou que os danos podem ter ocorrido no momento do pouso forçado, quando as pás da hélice colidiram contra obstáculos (Figuras 3 e 4).

Figura 3 - Vista da rosca do pino de mudança do passo da pá nº 1.

Quanto às falhas encontradas nas roscas, tanto do pino de mudança de passo da pá nº 1 como na rosca da base desta pá, foi identificado que os filetes de rosca foram danificados por sobrecarga.

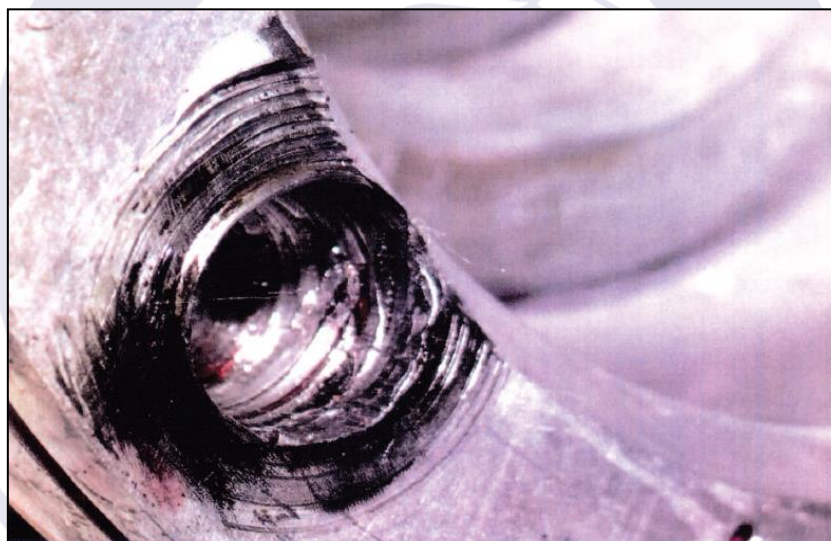
Figura 4 - Vista do dano na rosca do interior da base da pá.

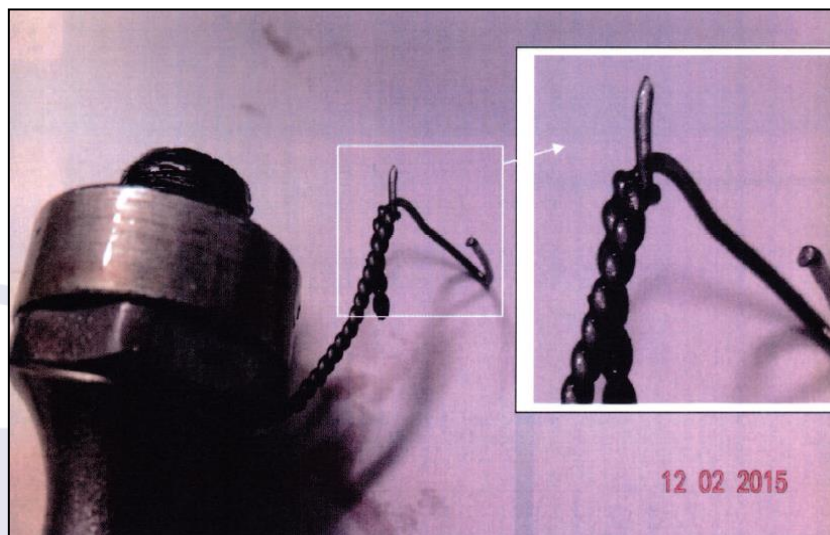
Na região do arame de freio, onde ocorreu o rompimento, foi observado processo de estricção, ou seja, a redução da seção transversal.

Isso indicou que o arame do freio também sofreu sobrecarga (estiramento) antes do seu rompimento (Figura 5).

Figura 5 - Estricção observada na região de fratura do freio caracterizando sobrecarga.
