COMANDO DA AERONÁUTICA
CENTRO DE INVESTIGAÇÃO E PREVENÇÃO DE
ACIDENTES AERONÁUTICOS

RELATÓRIO FINAL SIMPLIFICADO

DADOS DA OCORRÊNCIA					
DATA - HORA		INVESTIGAÇÃO		SUMA N°	
11 DEZ 2014 - 14:00 (UTC)		SERIPA VI		IG-198/CENIPA/2014	
CLASSIFICAÇÃO		TIPO(S)		SUBTIPO(S)	
INCIDENTE GRAVE		[SCF-NP] FALHA OU MAU FUNCIONAMENTO DE SISTEMA / COMPONENTE		COM TREM DE POUSO	
LOCALIDADE		MUNICÍPIO		UF	COORDENADAS
AERÓDROMO DA FAZENDA NOVA JERUSALÉM (SSAC)		SORRISO		MT	12°35'37"S 055°41'49"W

DADOS DA AERONAVE					
MATRÍCULA		FABRICANTE		MODELO	
PR-RSR		PIPER AIRCRAFT		PA-32R-301	
OPERADOR			REGISTRO		OPERAÇÃO
PARTICULAR			TPP		PRIVADA

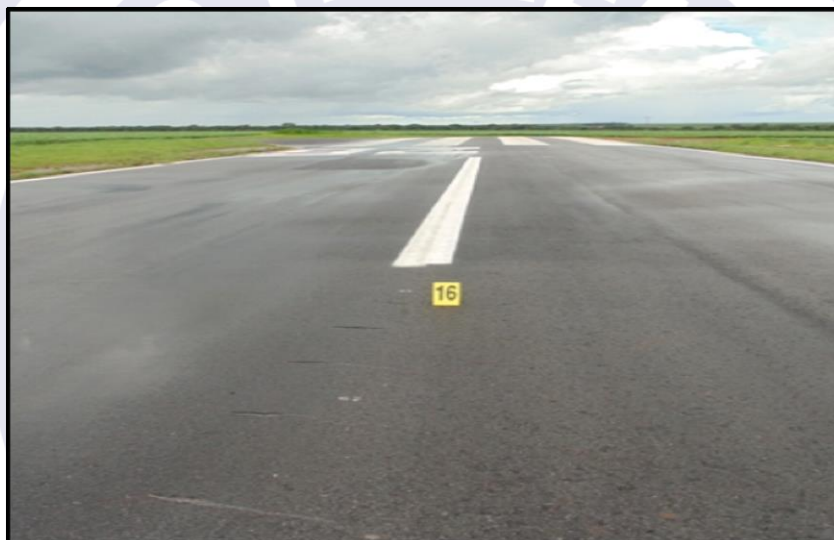
Às 14h00min (UTC), na corrida após o pouso, na pista 26 de SSAC, quando o piloto baixou o nariz da aeronave, houve a constatação de que o trem de pouso do nariz não estava travado embaixo. Ocorreram impactos das pontas das pás da hélice contra o solo.

Figura 1 - Marcas das pás de hélice na pista 26 de SSAC.

Durante a corrida após o pouso, ao baixar o nariz da aeronave, houve o toque das pontas das pás da hélice no solo. O piloto reergueu o nariz da aeronave; porém, com a redução da velocidade, as pás voltaram a atritar com a pista.

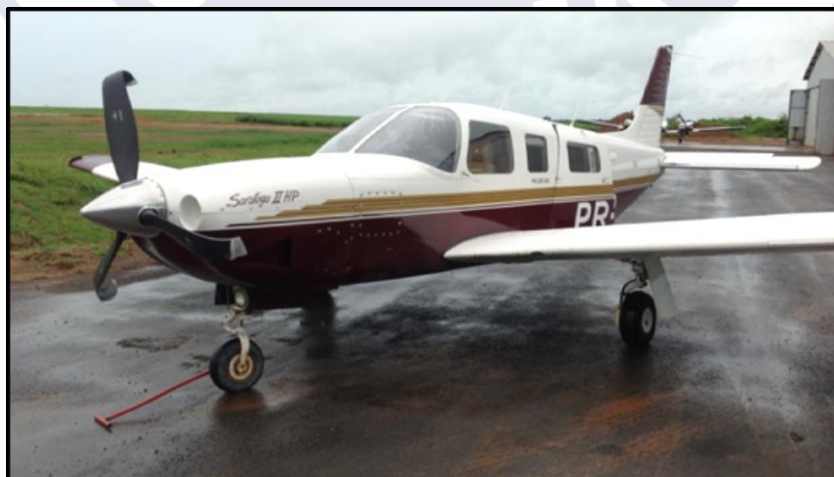
Houve danos leves à aeronave.

Figura 2 - Aeronave após a remoção do local da ocorrência. Podem-se verificar os danos às pontas de pás da hélice.

O operador providenciou o levantamento da aeronave, ajustou o trem de pouso na posição em baixo e realizou o tratoramento até o pátio de manobras. Após, identificou que havia uma folga excessiva no amortecedor de *shimmy* do trem de pouso de nariz.
