**COMANDO DA AERONÁUTICA**  
**CENTRO DE INVESTIGAÇÃO E PREVENÇÃO DE**  
**ACIDENTES AERONÁUTICOS**

**RELATÓRIO FINAL SIMPLIFICADO**

| DADOS DA OCORRÊNCIA | | | | | |
|---|--|---|--|---|--|
| 08 JAN 2015 - 20:30 (UTC) | | SERIPA VI | | A-004/CENIPA/2015 | |

| DADOS DA AERONAVE | | | | | |
|---|--|---|---|---|---|
| PT-GOJ | | NEIVA | | EMB-201 | |

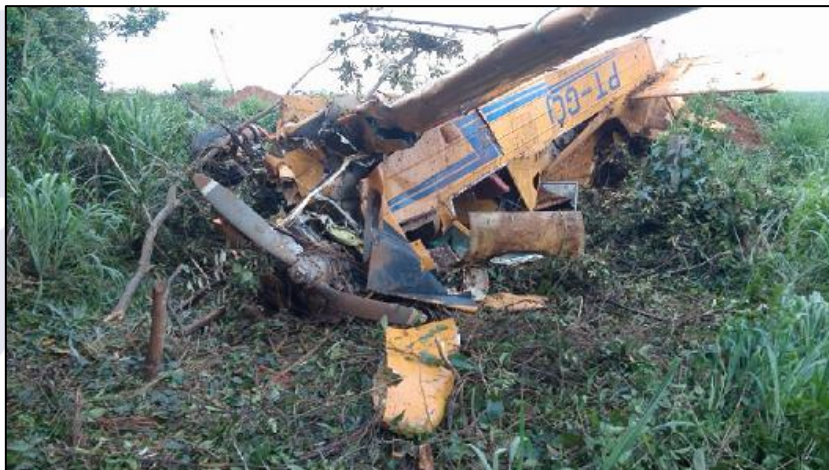
Figura 1 - Vista frontal da aeronave após a colisão contra o solo.

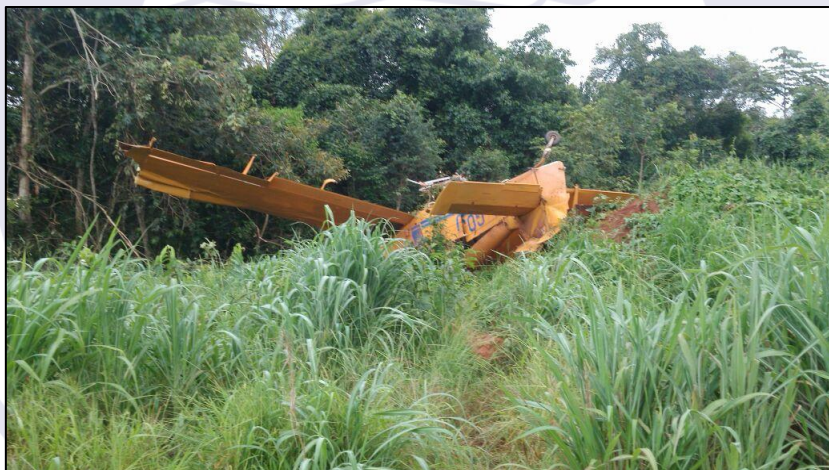
Figura 2 - Foto traseira da aeronave após a parada total.

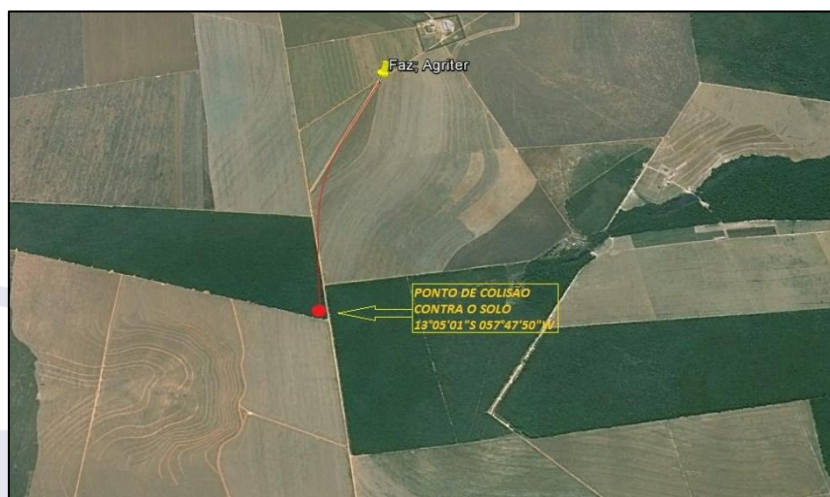
Figura 3 - Ponto de impacto da aeronave contra o solo.

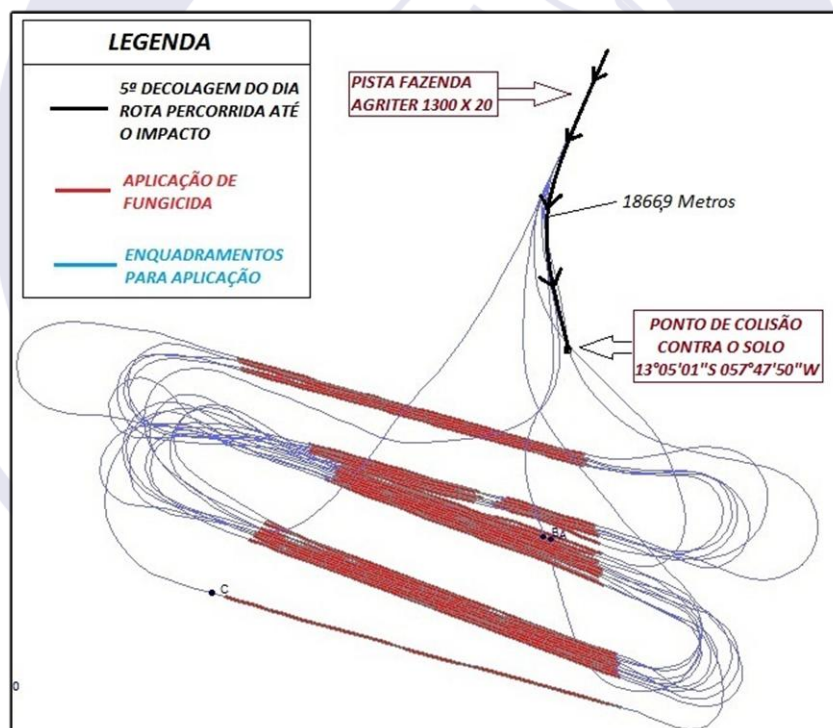
Com a degravação do D-GPS embarcado na aeronave foi possível determinar as trajetórias realizadas pela aeronave, inclusive a última rota executada até o impacto.

Figura 4 - Rotas executadas durante o dia 08JAN2015, em destaque (preto), a quinta decolagem até o ponto de impacto.
