**COMANDO DA AERONÁUTICA**  
**CENTRO DE INVESTIGAÇÃO E PREVENÇÃO DE**  
**ACIDENTES AERONÁUTICOS**

**RELATÓRIO FINAL SIMPLIFICADO**

| DADOS DA OCORRÊNCIA | | | | |
|---|---|---|---|---|
| 25 OUT 2016 - 12:50 (UTC) | SERIPA V | | A-139/CENIPA/2016 | |

| DADOS DA AERONAVE | | |
|---|---|---|
| PT-NQS | NEIVA INDÚSTRIA AERONÁUTICA S.A. | EMB 711A |

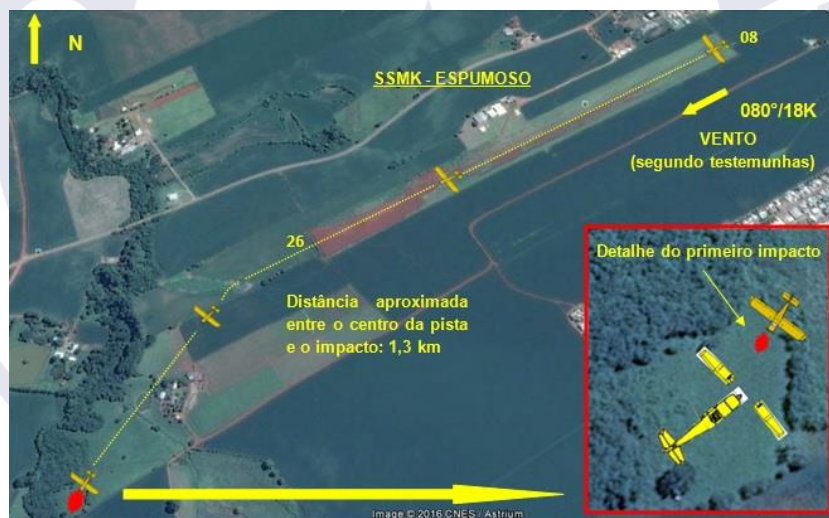
Os presentes observaram a decolagem e viram que, aparentemente, a aeronave apresentava dificuldades para ganhar altura e estava realizando curva à esquerda. Ao perderem a aeronave de vista em função das ondulações do terreno, iniciaram sua busca, encontrando-a no local do impacto com danos substanciais.

O passageiro estava na cadeira da esquerda preso pelo cinto e pelos suspensórios e o piloto foi localizado próximo à cauda da aeronave. Ambos faleceram no local.

Figura 1 - Croqui do acidente.

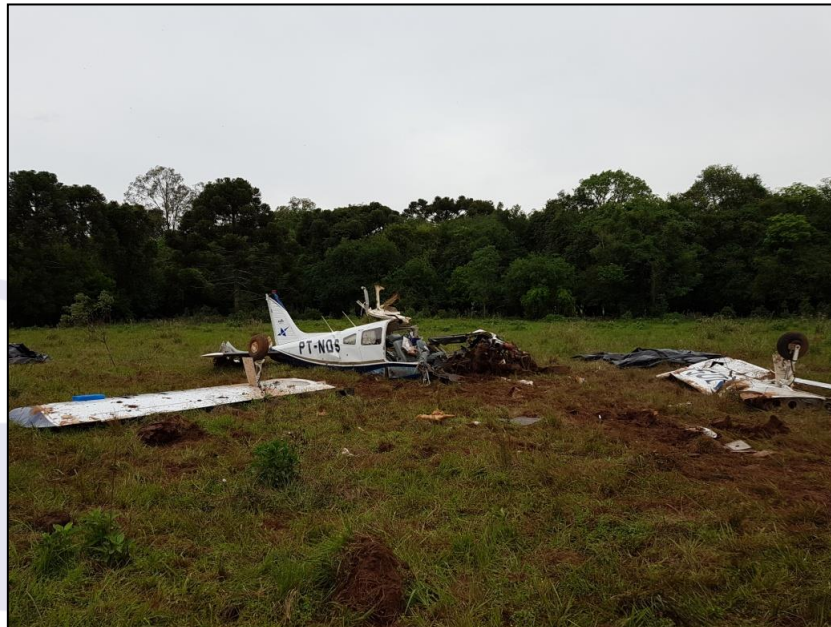
Figura 2 - Visão geral da aeronave após a ocorrência.

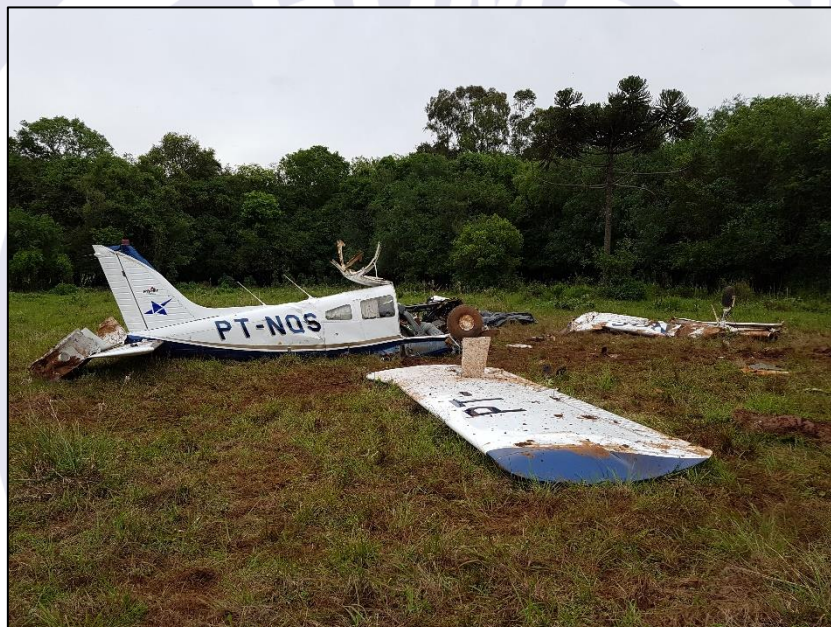
Figura 3 - Visão geral da aeronave, lateral direita.

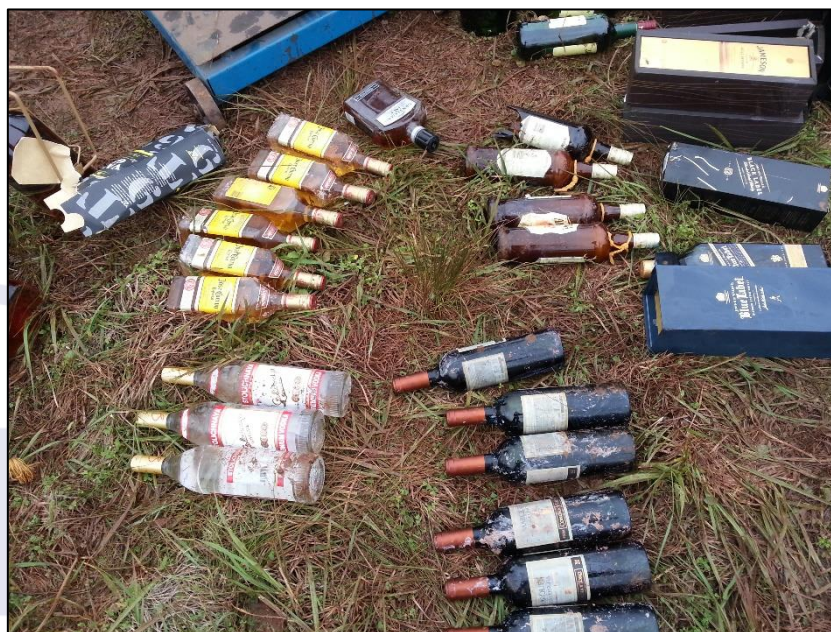
A Comissão de Investigação (CI) calculou que a aeronave estava com cerca de 200kg de excesso em relação ao peso máximo de decolagem de 1202kg, previsto pelo manual.

O material encontrava-se alocado, em sua maior parte, no bagageiro e outra parcela estava no banco dos passageiros, sem amarração nenhuma, contrariando o previsto no manual da aeronave (MO-711A, C/541, página 8-22).

Não foi possível verificar com exatidão a distribuição de pesos, o que impossibilitou o cálculo da posição do Centro de Gravidade (CG) no momento do acidente. De qualquer forma, o peso alocado no bagageiro ultrapassava o previsto pelo manual, de 91kg, não sendo possível precisar de quanto foi esse excesso.

Figura 4 - Parte da carga de bebidas.
