COMANDO DA AERONÁUTICA
CENTRO DE INVESTIGAÇÃO E PREVENÇÃO DE
ACIDENTES AERONÁUTICOS

RELATÓRIO FINAL SIMPLIFICADO

DADOS DA OCORRÊNCIA					
DATA - HORA		INVESTIGAÇÃO		SUMA N°	
13 SET 2014 - 21:14 (UTC)		SERIPA VI		IG-156/CENIPA/2014	
CLASSIFICAÇÃO	TIPO(S)			SUBTIPO(S)	
INCIDENTE GRAVE	[SCF-NP] FALHA OU MAU FUNCIONAMENTO DE SISTEMA / COMPONENTE			COM TREM DE POUSO	
LOCALIDADE	MUNICÍPIO	UF	COORDENADAS		
AERÓDROMO DE SANTA GENOVEVA (SBGO)	GOIÂNIA	GO	16°37'47"S	049°13'36"W

DADOS DA AERONAVE					
MATRÍCULA		FABRICANTE		MODELO	
PT-RSN		NEIVA		EMB-810D	
OPERADOR			REGISTRO		OPERAÇÃO
PARTICULAR			TPP		PRIVADA

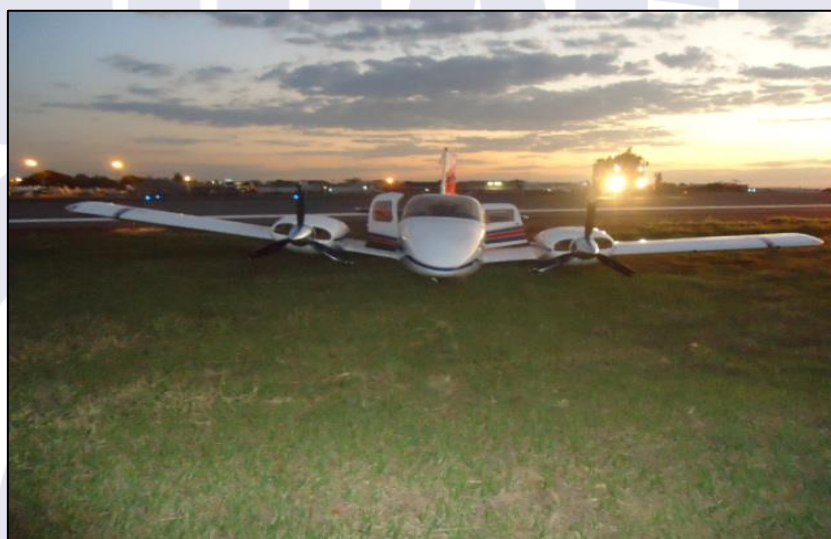
Durante o pouso, no aeródromo de destino, o trem de pouso recolheu e a aeronave percorreu 450 metros na pista 14 arrastando a sua fuselagem central no asfalto, vindo a sair pela lateral esquerda na área gramada.

A aeronave teve danos leves. Os dois tripulantes e os dois passageiros saíram ilesos.

Figura 1 - Aeronave após a saída da pista.

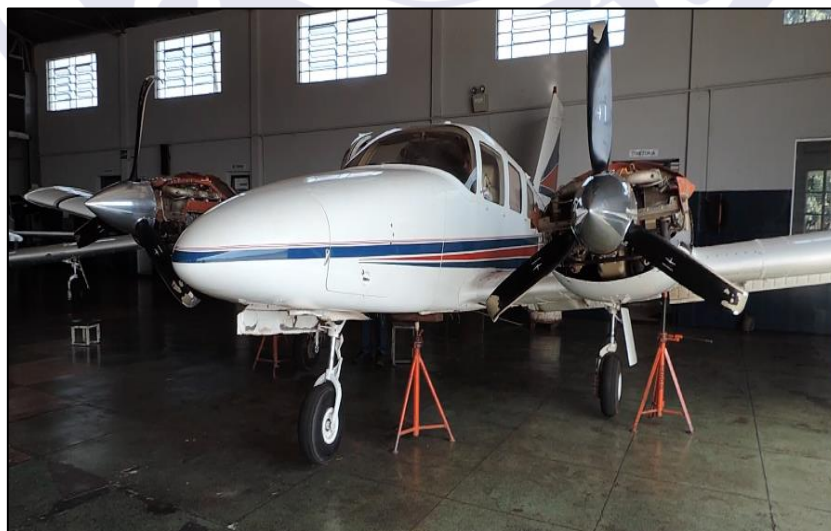
A fim de identificar os fatores que contribuíram para o recolhimento das pernas do trem de pouso após a aterragem, a equipe de investigação desconectou as portas do trem de nariz danificadas e realizou testes no sistema do trem de pouso, por meio de seis ciclos de acionamentos, com a aeronave suspensa por macacos, conforme Figura 2.

Figura 2 - Testes no sistema de trem de pouso.

O sistema de trem de pouso foi recolhido e baixado com travamento adequado e operação normal do sistema de indicação de posição (luzes). Nos testes, verificou-se também o acionamento da buzina de alerta no recuo do manete potência, com o trem de pouso recolhido.

Nesses testes, o sistema de trem de pouso funcionou normalmente e não foi possível identificar nenhuma discrepância.

- k) durante os testes, com a aeronave suspensa por macacos, por meio de seis ciclos de acionamentos, o sistema de trem de pouso foi recolhido e baixado com travamento adequado e operação normal do sistema de indicação de posição (luzes);

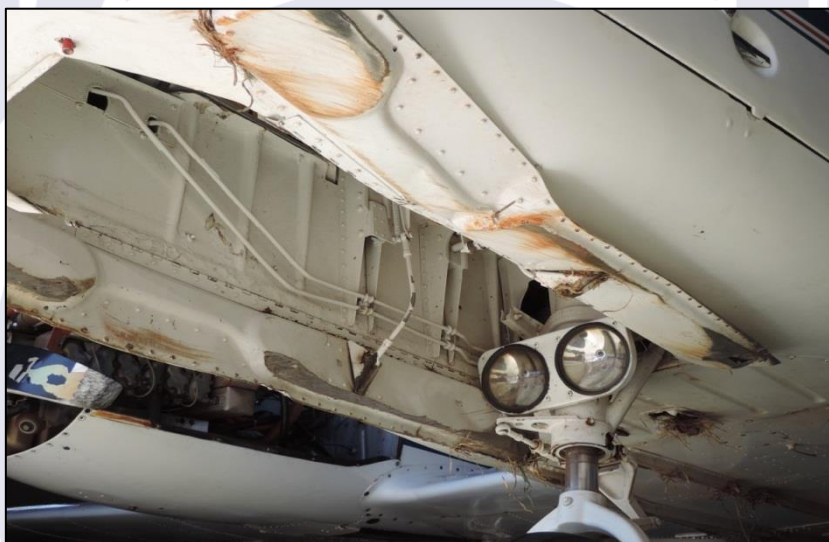
De fato, o trem de pouso foi comandado para posição embaixo, de acordo com as marcas de atrito da parte interna das portas do trem de nariz com o solo, indicando que elas estavam abertas no momento do pouso, conforme Figura 3.

Figura 3 - Marcas de atrito da parte interna das portas do trem de nariz com o solo.

- n) o piloto relatou que comandou trem embaixo na aproximação final e que checkou as três luzes verdes indicadoras dos trens embaixo acesas;
- o) o trem de pouso foi comandado para posição embaixo, de acordo com as marcas de atrito da parte interna das portas do trem de nariz com o solo, indicando que elas estavam abertas no momento do pouso;

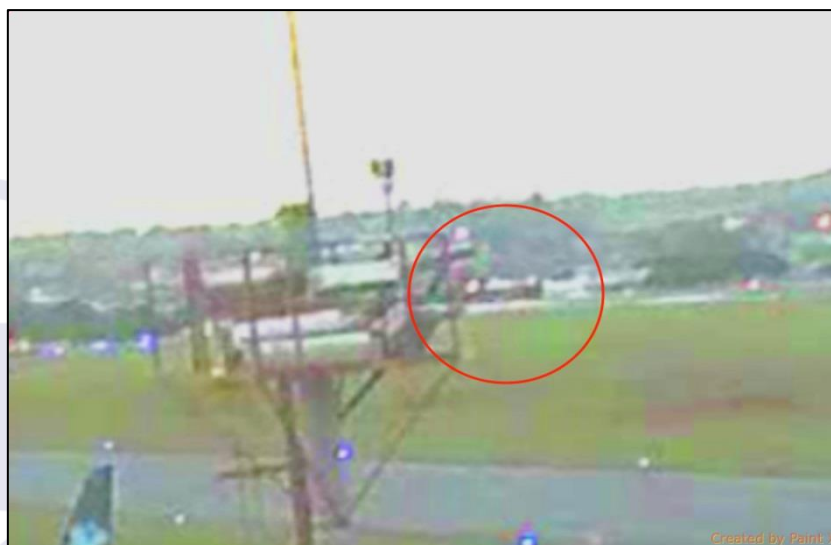
A baixa qualidade da filmagem não permitiu precisar totalmente a situação exata do trem de pouso momentos antes e depois do toque na pista, contudo, a gravação

apresentou fortes indícios de que o trem de pouso estava recolhido a uma distância muito próxima da pista, conforme Figura 4.

Figura 4 - Imagem da aeronave antes do pouso (em destaque), coletada da filmagem da câmera de segurança do aeroporto.

Em função das informações levantadas nesta investigação, tem-se que a hipótese mais plausível para explicar o recolhimento das pernas do trem de pouso, recai na possibilidade de o piloto não ter executado o comando de trem de pouso embaixo durante a aproximação final. Possivelmente, o fez bem próximo ao toque, quando percebeu o esquecimento.

Com isso, não houve tempo suficiente para que o ciclo de abaixamento do trem fosse completado e, conseqüentemente, não ocorreu o travamento das pernas antes do toque.
