**COMANDO DA AERONÁUTICA**  
**CENTRO DE INVESTIGAÇÃO E PREVENÇÃO DE**  
**ACIDENTES AERONÁUTICOS**

**RELATÓRIO FINAL SIMPLIFICADO**

| DADOS DA OCORRÊNCIA | | | | | |
|---|--|---|--|---|---|
| 01 SET 2013 - 09:32 (UTC) | | SERIPA II | | A-159/CENIPA/2013 | |

| DADOS DA AERONAVE | | | | | |
|---|--|---|---|---|---|
| PT-RZR | | NEIVA | | EMB-712 | |

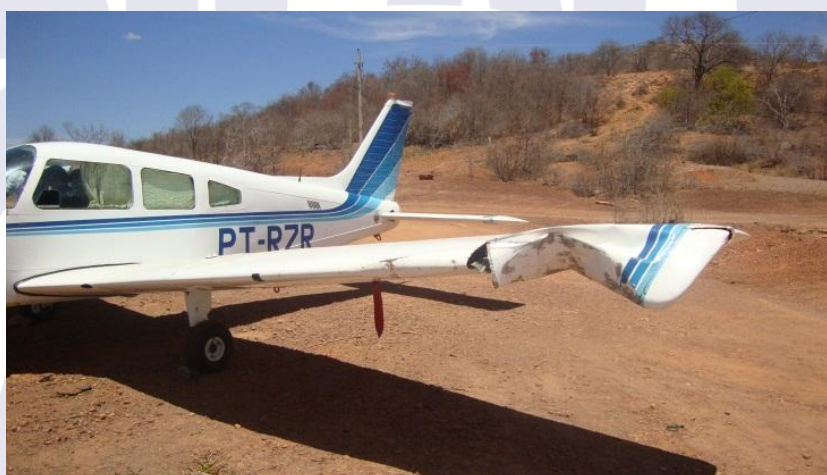
Na corrida após o pouso, houve choque da ponta da asa direita contra uma placa de sinalização, bem como a colisão da asa esquerda contra um mourão de madeira de uma cerca.

Figura 1 - Avaria na asa esquerda da aeronave.

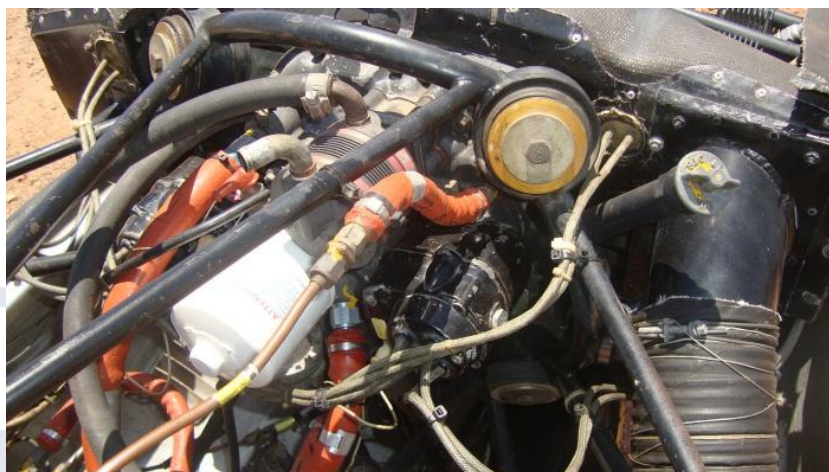
Durante a realização da Ação Inicial, constatou-se que todas as mangueiras se encontravam dentro do prazo de validade.

O motor não apresentava vazamento de fluidos.

O filtro de combustível, os cabos de vela e as suas conexões elétricas apresentavam bom estado de conservação.

Figura 2 - Estado geral do motor.

Por meio das informações levantadas durante a investigação, não foi possível identificar fatores que pudessem comprometer o desempenho do motor da aeronave.
