**COMANDO DA AERONÁUTICA**  
**CENTRO DE INVESTIGAÇÃO E PREVENÇÃO DE**  
**ACIDENTES AERONÁUTICOS**

**RELATÓRIO FINAL**  
**A-032/CENIPA/2016**

| <b>AERONAVE:</b> | <b>PT-ULK</b> |
| <b>MODELO:</b> | <b>EMB-202</b> |

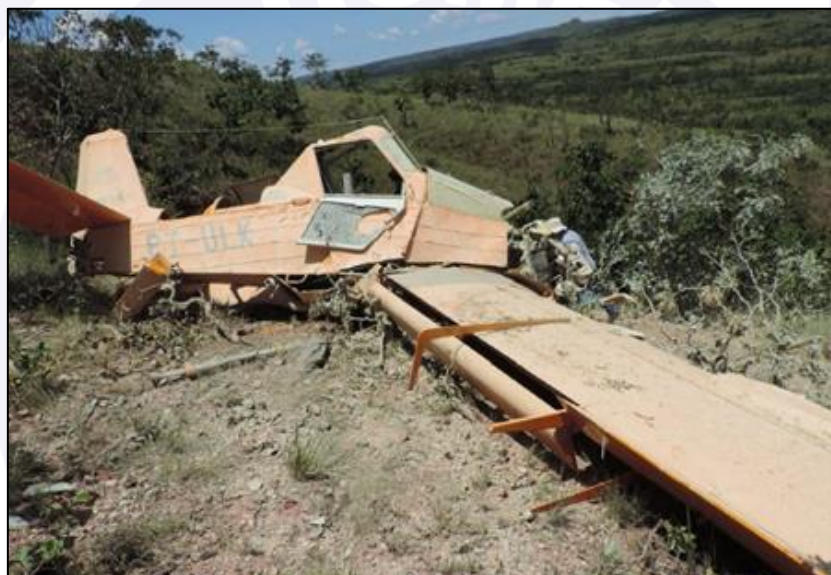
Ao realizar a manobra para reposicionamento (balão), o piloto perdeu o controle da aeronave, vindo a colidir contra o solo, a 650m do local da aplicação.

A aeronave teve danos substanciais.

Figura 1 - Vista da aeronave após o acidente.

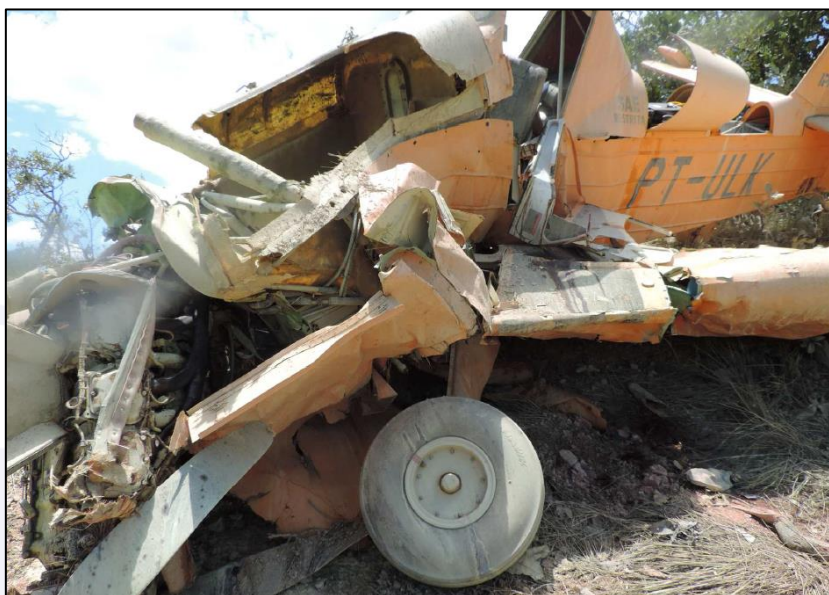
A aeronave teve danos substanciais em toda a sua estrutura (Figura 2).

Figura 2 - Danos à aeronave.

O fato de não ter havido deslocamento após o impacto e as características dos danos provocados à aeronave são compatíveis com a situação de perda da sustentação. Nesse caso, em razão da baixa altura, não teria sido possível recuperar a atitude de voo, o que resultou na colisão contra o solo.

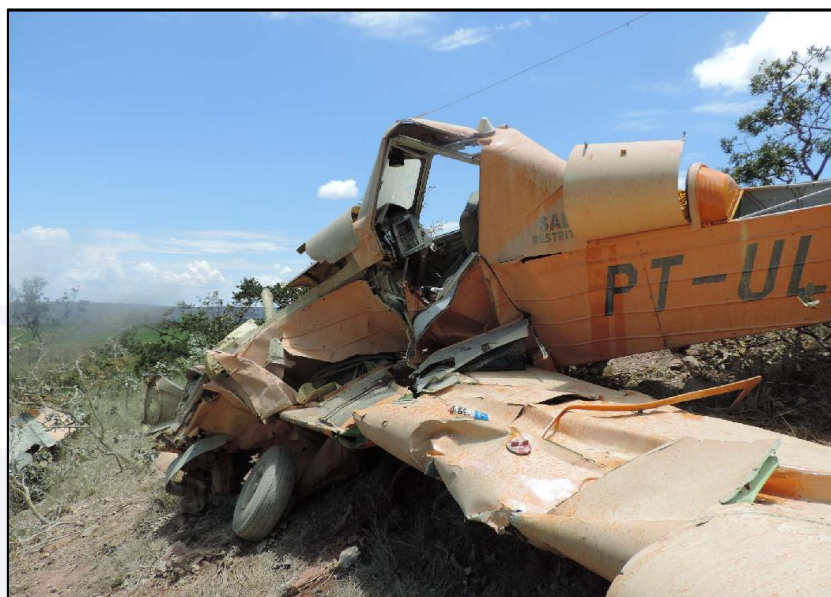
Os destroços da aeronave estavam concentrados e não havia indicações de descolamento após a colisão. As deformações verificadas indicavam que o primeiro impacto no solo foi o da asa esquerda, seguido do motor, o que provocou uma dobra na fuselagem, na região da cabine de pilotagem, do lado esquerdo (Figura 3).

Figura 3 - Vista da lateral esquerda da aeronave.

A área de lavoura, onde ocorria o voo para aplicação de defensivos, era plana, porém, em um dos seus limites havia uma pequena elevação (morro) (Figura 3).

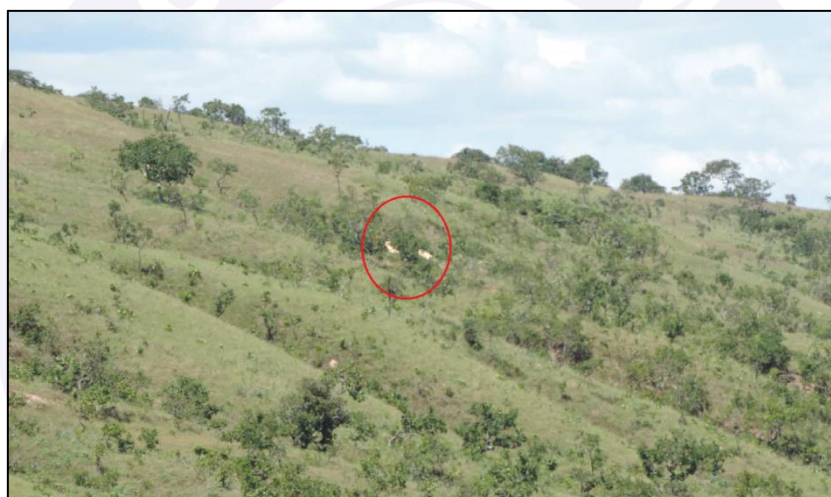
Entre a área de aplicação de defensivos e o ponto de reposicionamento havia uma diferença de altura de, aproximadamente, 12m.

Figura 4 - Vista panorâmica do local do acidente (relevo).

Esse morro estava distante 650m da área de aplicação e coincidia com o local onde era feita a manobra de reposicionamento.

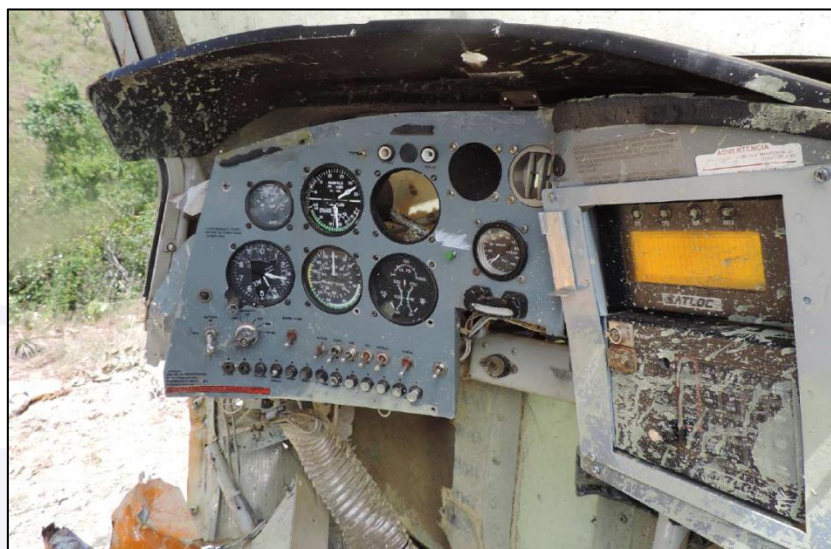
Segundo relatos dos entrevistados, o piloto possuía o hábito de comandar a aeronave olhando e manuseando o *Global Positioning System* (GPS), que ficava localizado no painel do avião.

No dia da ocorrência, estava sendo utilizado um novo aparelho de navegação, o *Differential Global Positioning System* (DGPS) (Figura 5).

Figura 5 - Painel da aeronave com o DGPS.
