## **2. Histórico do voo**

A aeronave decolou do aeródromo de Santo Antônio do Içá (SWII), localizado no município de Ipiranga, AM, para o Aeroporto Internacional de Tabatinga (SBTT), AM, às 21h15min (UTC), para realizar um voo de transporte, com um piloto e cinco passageiros a bordo.

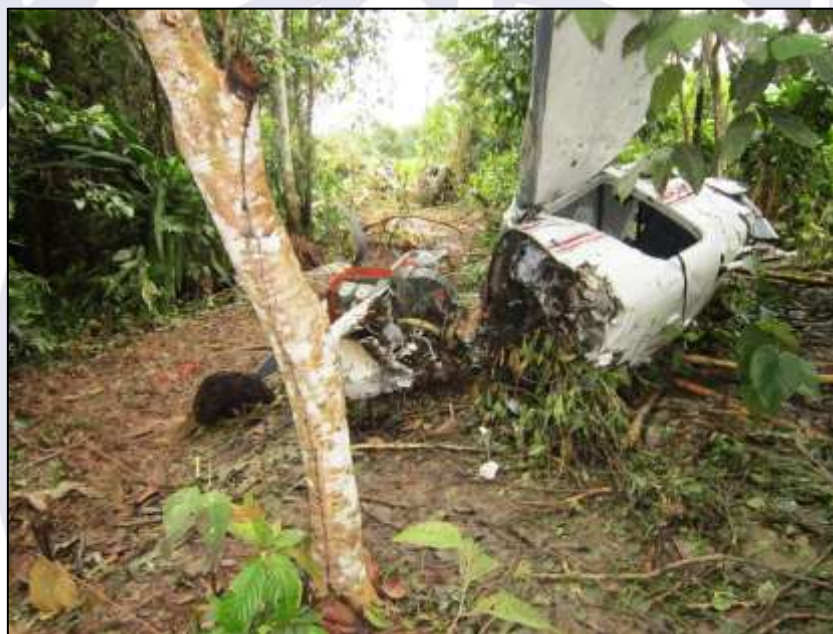
Com a força do impacto, a asa direita foi arrancada, o cone de cauda foi seccionado e o motor se despreendeu da aeronave.

Figura 1 – Visão frontal da aeronave após impacto.

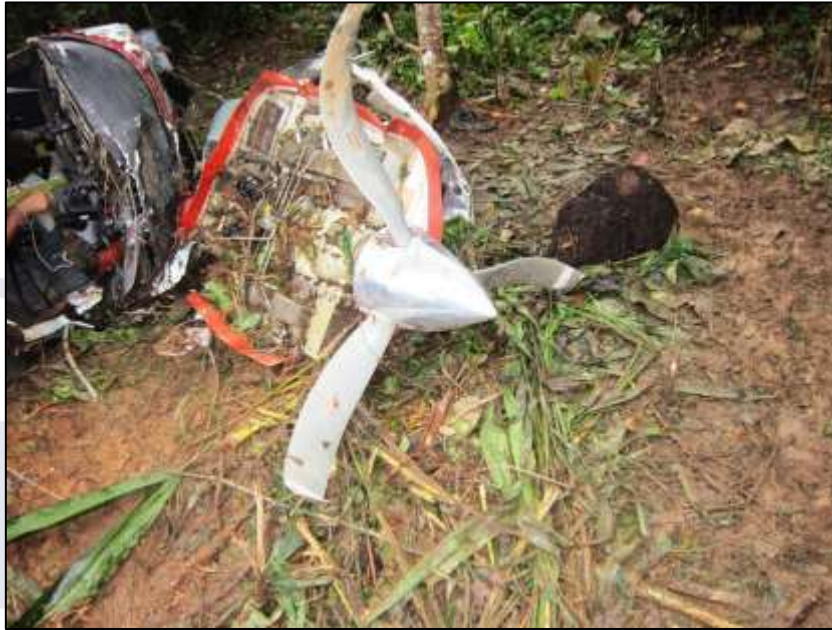
Figura 2 - Motor e Hélice

Após a colisão houve, ainda, um pequeno princípio de incêndio, próximo ao berço do motor que rapidamente se extinguiu, sem interferência do piloto.
