## CENTRO DE INVESTIGAÇÃO E PREVENÇÃO DE ACIDENTES AERONÁUTICOS

### RELATÓRIO FINAL SIMPLIFICADO (SUMA)

| DADOS DA OCORRÊNCIA | | | |
|---|---|---|---|
| 019/A/2015 | 05/FEV/2015 - 10:40 (UTC) | SERIPA V | A-019/CENIPA/2015 |

| DADOS DA AERONAVE | | |
|---|---|---|
| PT-GYG | NEIVA | EMB-201A |

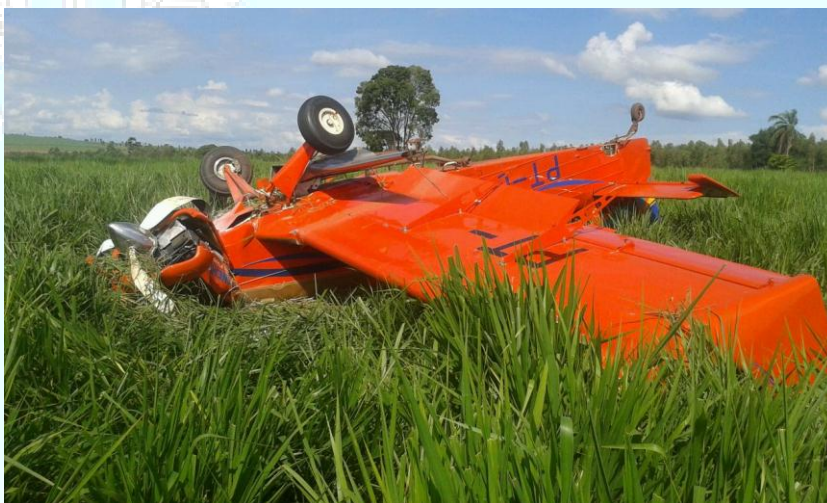
Ao sobrevoar uma plantação de eucaliptos próximo da área a ser pulverizada, o piloto perdeu o controle da aeronave e realizou um pouso forçado sobre área de pastagem e capotou.

A aeronave teve danos substanciais.

Figura 1 - Posição da aeronave após o acidente.
