## CENTRO DE INVESTIGAÇÃO E PREVENÇÃO DE ACIDENTES AERONÁUTICOS

### RELATÓRIO FINAL SIMPLIFICADO

| DADOS DA OCORRÊNCIA | | | |
|---|---|---|---|
| 024/A/2015 | 21/FEV/2015 – 11:40 (UTC) | SERIPA IV | A-024/CENIPA/2015 |

| DADOS DA AERONAVE | | |
|---|---|---|
| PP-HGB | CIA AERONAUTICA PAULISTA | CAP-4 |

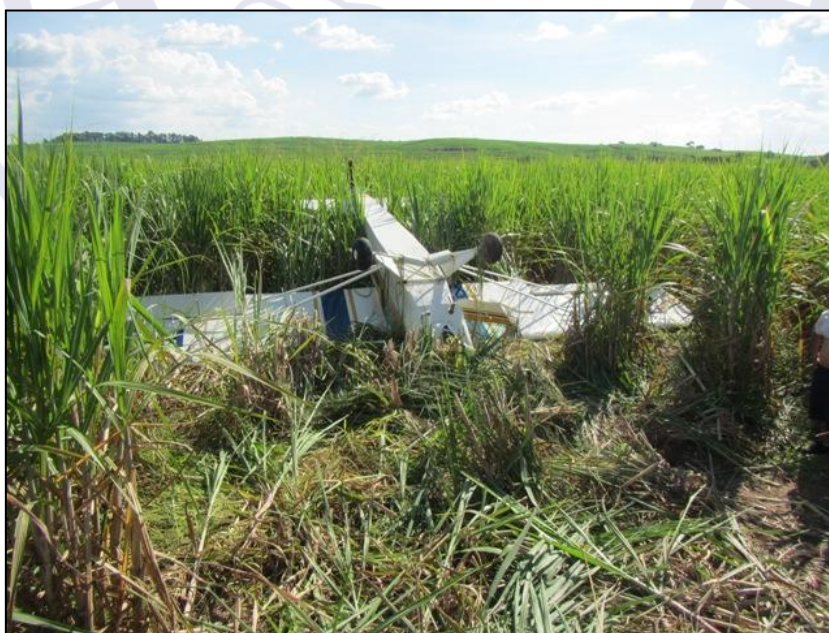
O instrutor realizou o pouso em um canavial, vindo a tocar o solo próximo à velocidade de estol, ocasião em que a aeronave colidiu contra a plantação, pilonando em seguida.

Houve perda de potência após a troca de tanques, resultando no pouso forçado (Figura 1), o que levou à investigação para uma pesquisa do sistema de combustível. O combustível coletado do copo do filtro apresentava uma coloração diferente da gasolina de aviação, indicando provável contaminação por água (Figura 2).

Figura 1 - Vista da aeronave

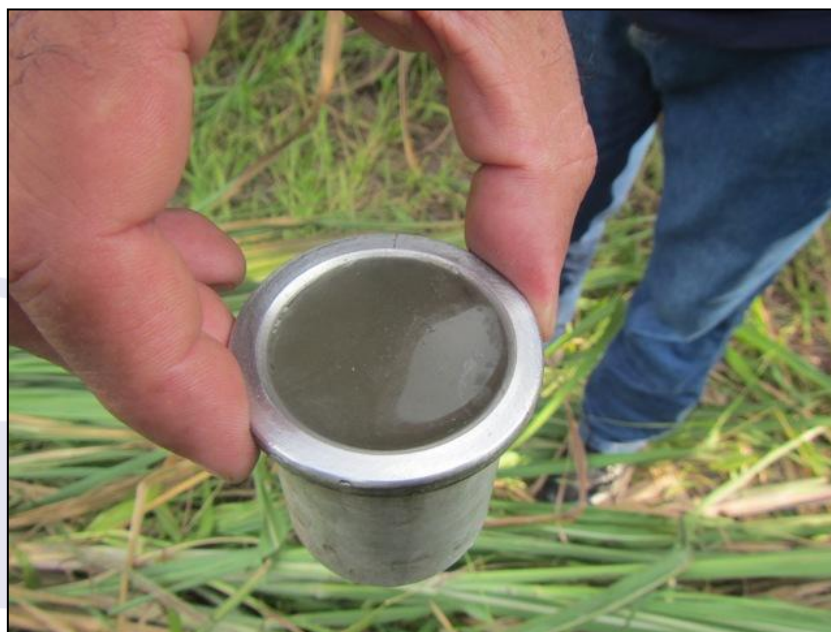
Foram enviadas amostras do copo do filtro e do tanque inferior do avião, bem como do óleo lubrificante da aeronave, para o Instituto de Aeronáutica e Espaço do Departamento de Ciência e Tecnologia Aeroespacial (IAE-DCTA), o qual emitiu um Relatório de Ensaio. Tal relatório apontou que o óleo e o combustível do tanque inferior apresentavam características compatíveis com os padrões estabelecidos, no entanto, a amostra do copo era basicamente constituída de água.

A investigação apurou que, em 20FEV2015, ocorreu a manutenção do equipamento de abastecimento do aeródromo de Bragança Paulista (limpeza do sistema e manutenção da bomba de pressão, com troca de filtro), por parte da empresa abastecedora, ocasião em que pode ter ocorrido a contaminação por água no combustível ali armazenado.

Figura 2 - Aspecto do combustível coletado, com aparência diferente da gasolina de aviação.]

Foi emitida uma Divulgação Operacional (DIVOP) pelo SERIPA IV aos administradores aeroportuários, acerca de cuidados nas operações de manutenção de sistemas de combustíveis, operações de estocagem, abastecimento e drenagem de combustível.

Após a emissão da DIVOP, o Aeroclube de Bragança Paulista informou ter feito o destanqueamento e a descontaminação de outras duas aeronaves que apresentaram o mesmo aspecto de coloração do combustível encontrado no PP-HGB, bem como ter realizado, juntamente com o prestador de serviço de abastecimento, o descarte de cerca de 1.500 litros de AVGAS com suspeita de contaminação.

Realizar gestões junto à Administração do Aeródromo de Bragança Paulista, a fim de garantir que tenham sido tomadas todas as medidas de mitigação dos riscos de ocorrências futuras, no tocante aos prestadores de serviço de abastecimento, quanto à manutenção dos seus equipamentos.
