## CENTRO DE INVESTIGAÇÃO E PREVENÇÃO DE ACIDENTES AERONÁUTICOS

### RELATÓRIO FINAL SIMPLIFICADO (SUMA)

| DADOS DA OCORRÊNCIA | | | |
|---|---|---|---|
| 055/A/2015 | 05/ABR/2015 - 11:10 (UTC) | SERIPA V | A-055/CENIPA/2015 |

| DADOS DA AERONAVE | | |
|---|---|---|
| PP-GAA | AERO BOERO | AB-115 |

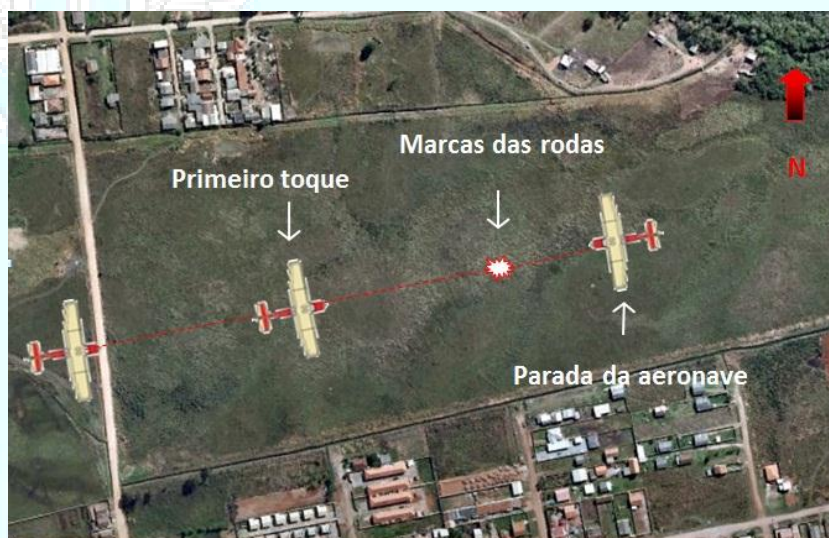
Figura 1 – Trajetória da aeronave.

Com aproximadamente 20 minutos de voo, já na área prevista (R595), o instrutor relatou que a presença de nebulosidade e chuva, passando a restringir a visibilidade. Foi solicitado a autorização de retorno à Torre Bacacheri, porém, segundo os pilotos, com o aumento das nuvens e diminuição do teto, não foi possível prosseguir até Bacacheri, nem para o Aeroporto de Curitiba ou quaisquer outros aeródromos, que pudessem servir de alternativa (Aeroclube Graciosa, Pista da Fazenda Bonacin, etc.).

De acordo com os relatos, nesse momento, a aeronave estava próxima a um campo conhecido para treinamento de pane simulada. Sem a possibilidade de prosseguir no voo visual, o instrutor decidiu realizar o pouso nesse local, mesmo não sendo um campo preparado para pouso e mesmo desconhecendo as reais condições do terreno.

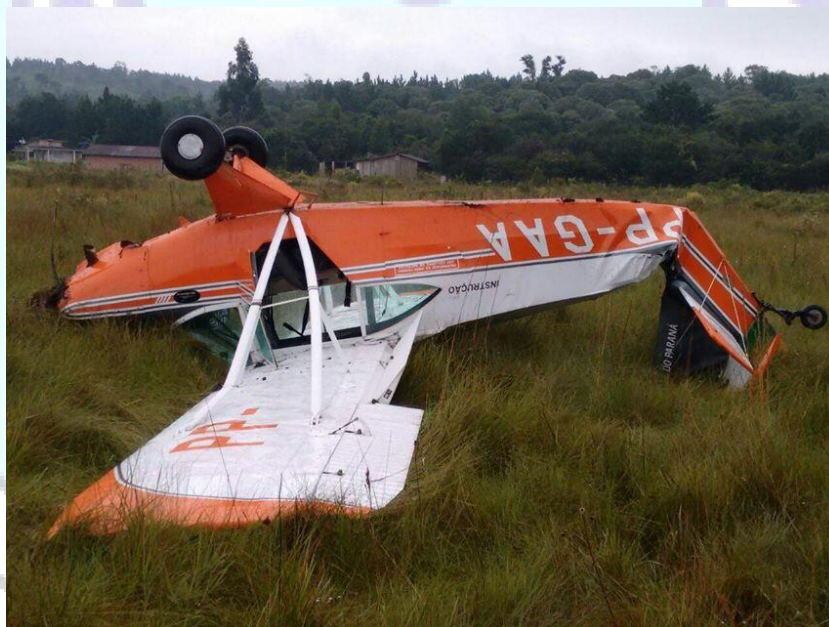
Figura 2 – Aeronave após a parada total.

A aeronave teve danos substanciais.

Por ser uma área de campo (grama alta) e apresentar diversas irregularidades no solo (inclusive com a presença de cercas próximo ao local do acidente), durante a corrida após pouso, as rodas do trem principal travaram na grama e a aeronave capotou.

Foram enfatizados junto aos membros do Aeroclube do Paraná, em reunião após a ação inicial, realizada pelos investigadores do SERIPA V, os principais aspectos relacionados à ocorrência, destacando a necessidade de realização de um planejamento meteorológico mais criterioso.
