## CENTRO DE INVESTIGAÇÃO E PREVENÇÃO DE ACIDENTES AERONÁUTICOS

### RELATÓRIO FINAL SIMPLIFICADO

DADOS DA OCORRÊNCIA			
Nº DA OCORRÊNCIA	DATA - HORA	INVESTIGAÇÃO	SUMA Nº
170/A/2014	10/OUT/2014 - 18:00 (UTC)	SERIPA III	A-170/CENIPA/2014
CLASSIFICAÇÃO DA OCORRÊNCIA	TIPO DA OCORRÊNCIA	COORDENADAS	
ACIDENTE	FALHA DO MOTOR EM VOO	19°51'21"S	044°21'09"W
LOCALIDADE	MUNICÍPIO	UF	
REPRESA COPASA	JUATUBA	MG

DADOS DA AERONAVE		
MATRÍCULA	FABRICANTE	MODELO
PR-NAR	CESSNA AIRCRAFT	172N
OPERADOR	REGISTRO	OPERAÇÃO
NET AVIATION ESCOLA DE AVIAÇÃO CIVIL LTD ME	PRI	INSTRUÇÃO

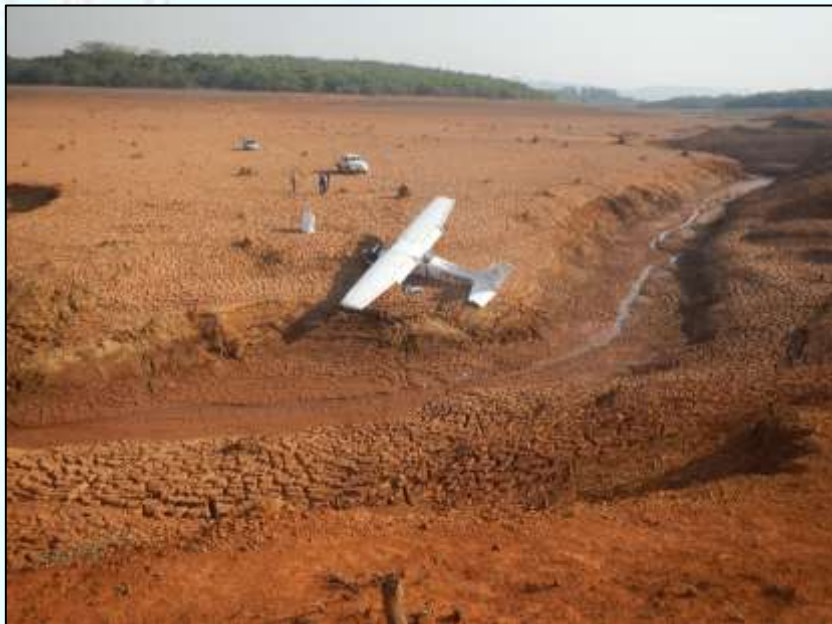
Os tripulantes sofreram lesões leves e a aeronave teve danos substanciais no motor, hélice, trem de pouso, fuselagem, além de danos leves por toda sua extensão.

Figura 1 - Posição de parada da aeronave após a ocorrência.

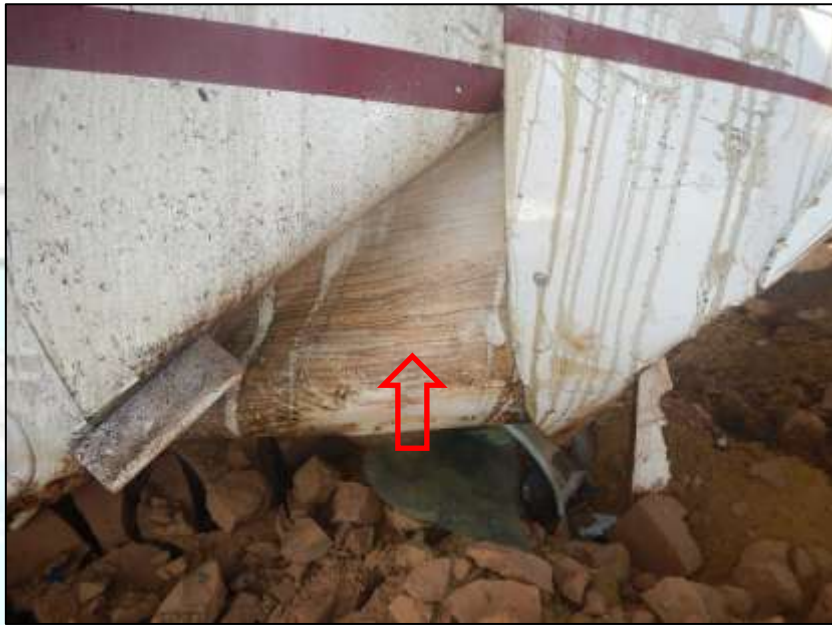
Durante a Ação Inicial, a equipe do SERIPA III verificou que havia rastros de óleo na lateral direita da aeronave, com indícios de vazamento durante o voo, pois as linhas do óleo encontravam-se na horizontal.

Figura 2 - Rastro de óleo na fuselagem

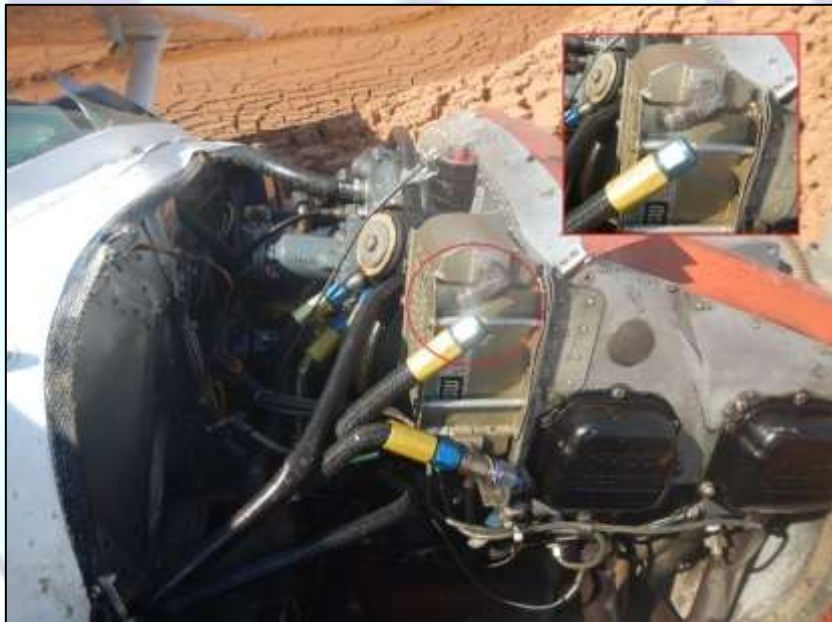
Quando o capô do motor foi retirado, foi constatado que uma das mangueiras de óleo estava solta. O vazamento de óleo na lateral da aeronave foi o responsável pela indicação de baixa pressão de óleo e fumaça branca, proveniente do contato do óleo com as partes quentes do motor.

Figura 3 - Mangueira de óleo solta

O vazamento do óleo teve como consequência o aumento da temperatura interna dos componentes do motor, o que ocasionou a dilatação desses e, portanto, o travamento do motor.

A análise concluiu que as extremidades rosqueadas da mangueira e do cotovelo do sistema de acoplamento da mangueira ao radiador de óleo do motor não apresentaram danos que justificassem a soltura durante o voo. Provavelmente, o desacoplamento ocorreu por falta de torque na instalação e vibração durante funcionamento do motor.

Realizar uma Auditoria de Segurança de Voo na empresa Claro Aviação sediada no Aeroporto de Carlos Prates (CHE0911-31/ANAC), tendo em vista que ambas as aeronaves acidentadas haviam passado por serviços recentes de manutenção nessa empresa, e que, no primeiro evento, foram constatados indícios de deficiente manutenção.
