## CENTRO DE INVESTIGAÇÃO E PREVENÇÃO DE ACIDENTES AERONÁUTICOS

### RELATÓRIO FINAL SIMPLIFICADO (SUMA)

DADOS DA OCORRÊNCIA			
Nº DA OCORRÊNCIA	DATA - HORA	INVESTIGAÇÃO	SUMA Nº
010/IG/2015	23/JAN/2015 - 16:30 (UTC)	SERIPA V	IG-010/CENIPA/2015
CLASSIFICAÇÃO DA OCORRÊNCIA	TIPO DA OCORRÊNCIA	COORDENADAS	
INCIDENTE GRAVE	COM TREM DE POUSO	27°40'11"S	048°32'37"W
LOCALIDADE		MUNICÍPIO	UF
AERÓDROMO DE FLORIANÓPOLIS - SBFL		FLORIANÓPOLIS	SC

DADOS DA AERONAVE		
MATRÍCULA	FABRICANTE	MODELO
PT-RYQ	NEIVA	EMB-810D
OPERADOR	REGISTRO	OPERAÇÃO
TÁXI AÉREO HÉRCULES LTDA.	TPX	TÁXI-AÉREO

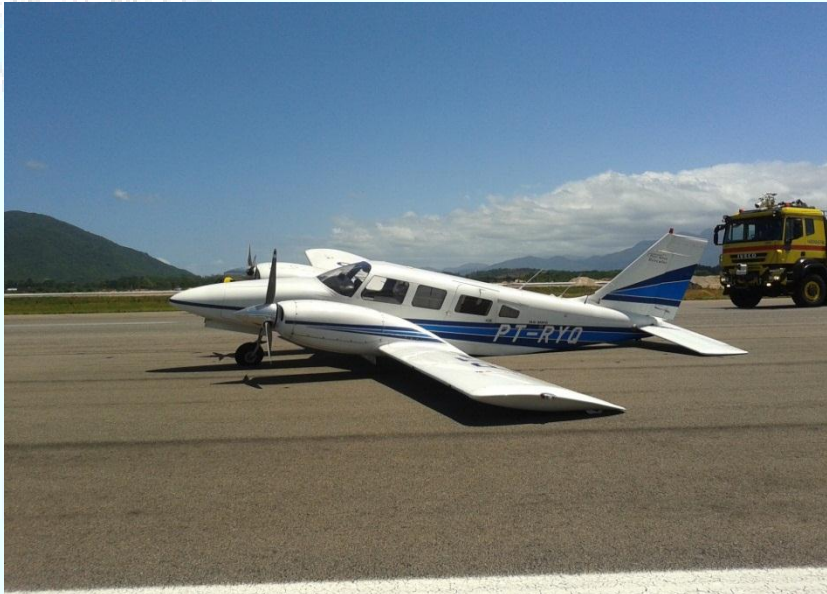
Após o pouso, houve o recolhimento do trem de pouso principal esquerdo da aeronave e o impacto da hélice do referido motor com o solo.

A aeronave teve danos substanciais no motor e hélice do lado esquerdo.

Figura 1 - Vista lateral esquerda da aeronave, após a parada total.

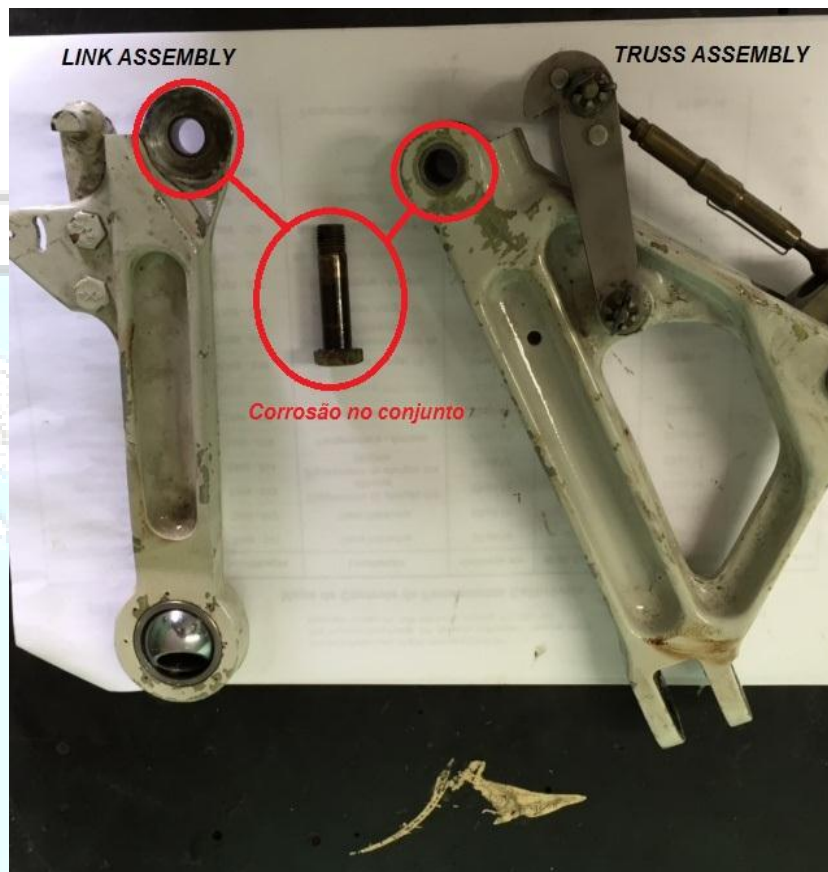
Durante as verificações realizadas, foi observado, no conjunto do braço de retração do trem de pouso principal esquerdo PN 39470-02 *TRUSS ASSEMBLY* e PN 39472-02 *LINK ASSEMBLY* (Figura 2), articulado pelo parafuso PN NAS464P6-18 (Figura 3), uma corrosão acentuada entre o parafuso de articulação e a respectiva “bucha”.

Figura 2 - Corrosão no conjunto do braço de retração do trem de pouso principal esquerdo, PN 39470-02 e PN 39472-02.

A corrosão acentuada entre o parafuso de articulação e a respectiva “bucha” resultou no não travamento do trem principal esquerdo na posição “em baixo”.

Dessa forma, observando o tempo decorrido da inspeção e as horas voadas, não parece razoável inferir que o processo corrosivo tão acentuado tenha iniciado após a última inspeção de 100 horas, a qual foi submetida à aeronave.

Sendo assim, é possível que o processo de corrosão encontrado no parafuso e na bucha tenha ocorrido devido a incorreta execução do item 2 da Ficha de Inspeção da aeronave modelo EMB-810D.

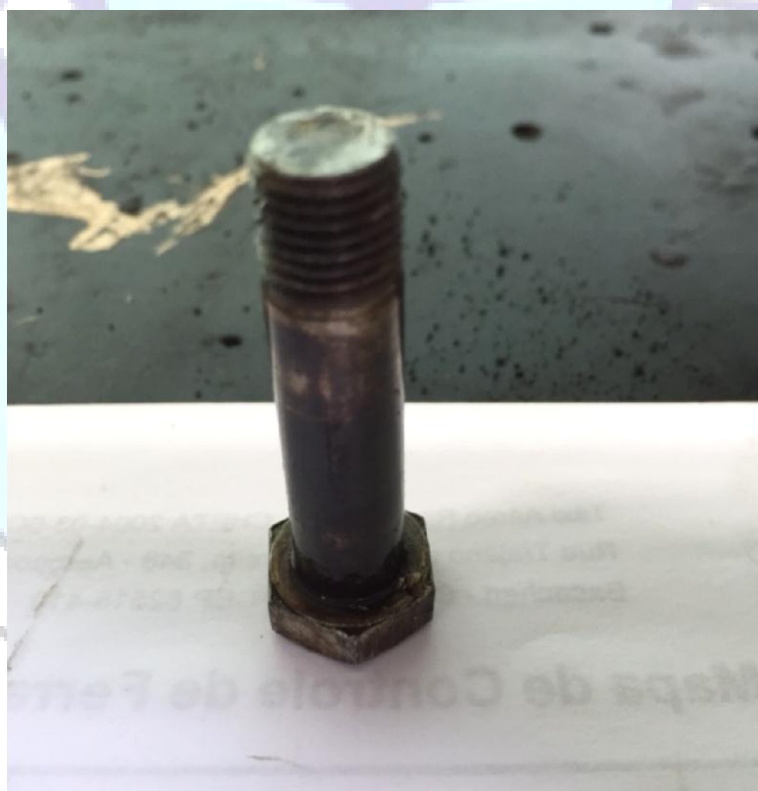
Figura 4 - Parafuso de articulação do braço de retração do trem de pouso, PN NAS464P6-18.
