RELATÓRIO FINAL SIMPLIFICADO (SUMA)

| DADOS DA OCORRÊNCIA | | | |
|---|---|---|---|
| 018/IG/2015 | 04/FEV/2015 - 19:50 (UTC) | SERIPA V | IG-018/CENIPA/2015 |
| INCIDENTE GRAVE | FALHA DO MOTOR EM VOO | 24°15'08"S | 053°39'51"W |

| DADOS DA AERONAVE | | | |
|---|---|---|---|
| PT-OPO | MAULE AIRCRAFT | MXT-7-180 | |

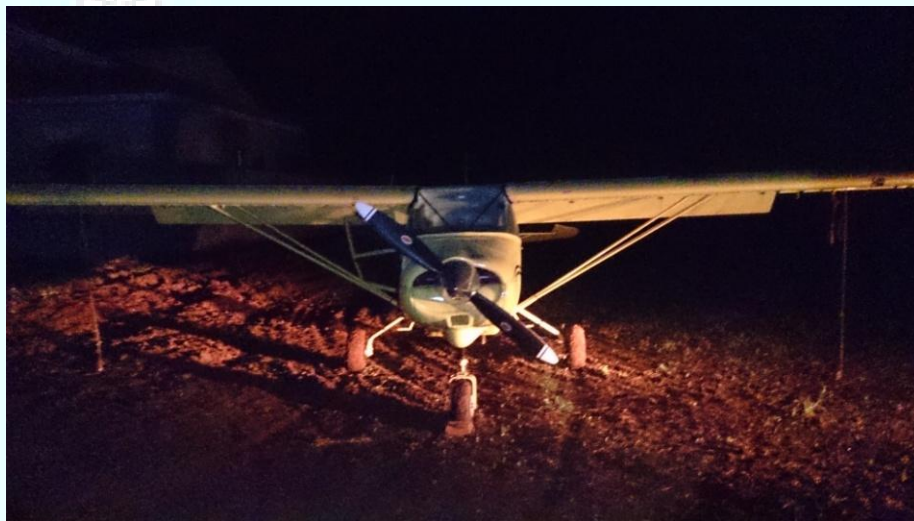
A aeronave não teve danos e os ocupantes ficaram ilesos.

Figura 1 – Vista frontal da aeronave após o pouso.

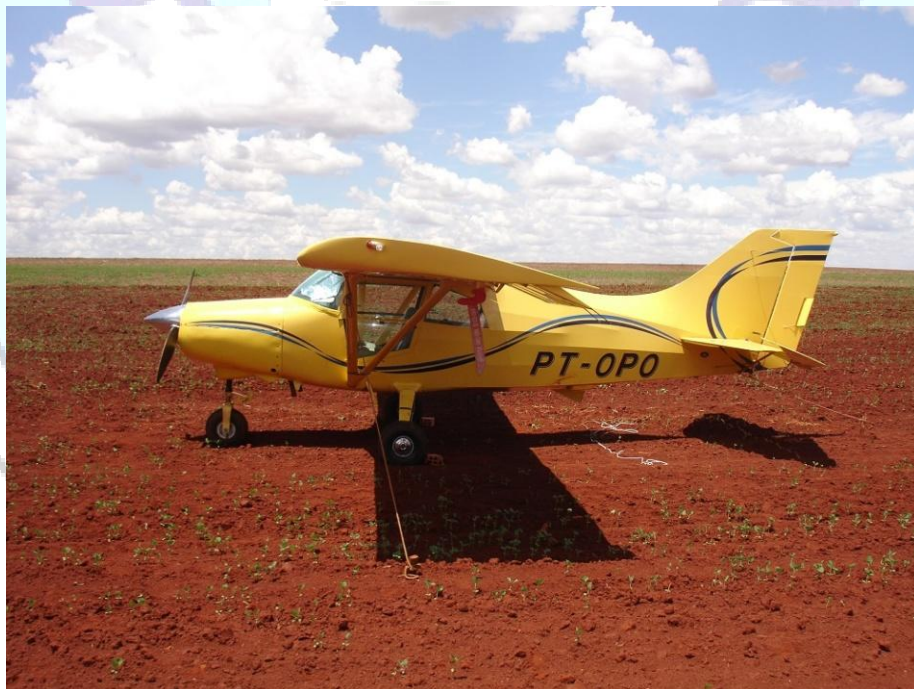
Figura 2 – Vista lateral da aeronave. |

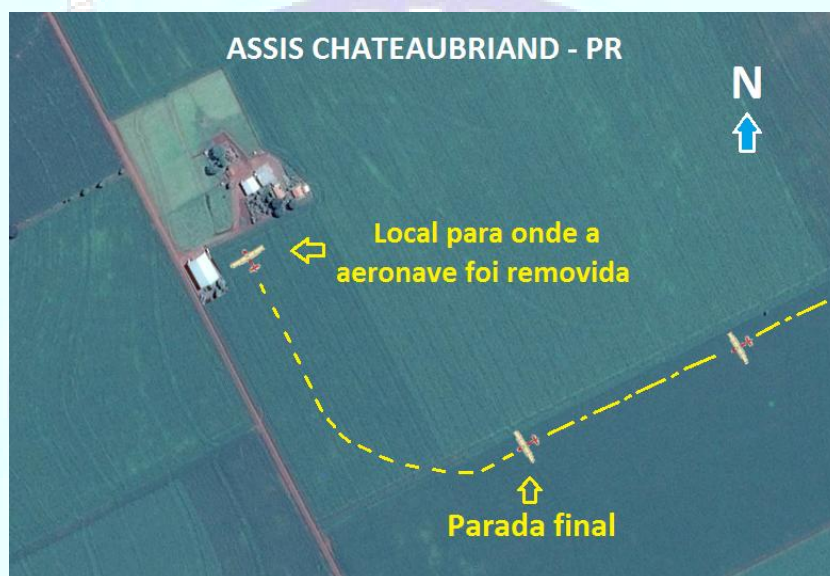
O operador removeu a aeronave do local do pouso sem a autorização do Comando Investigador.

Figura 3 – Croqui do pouso e remoção da aeronave.

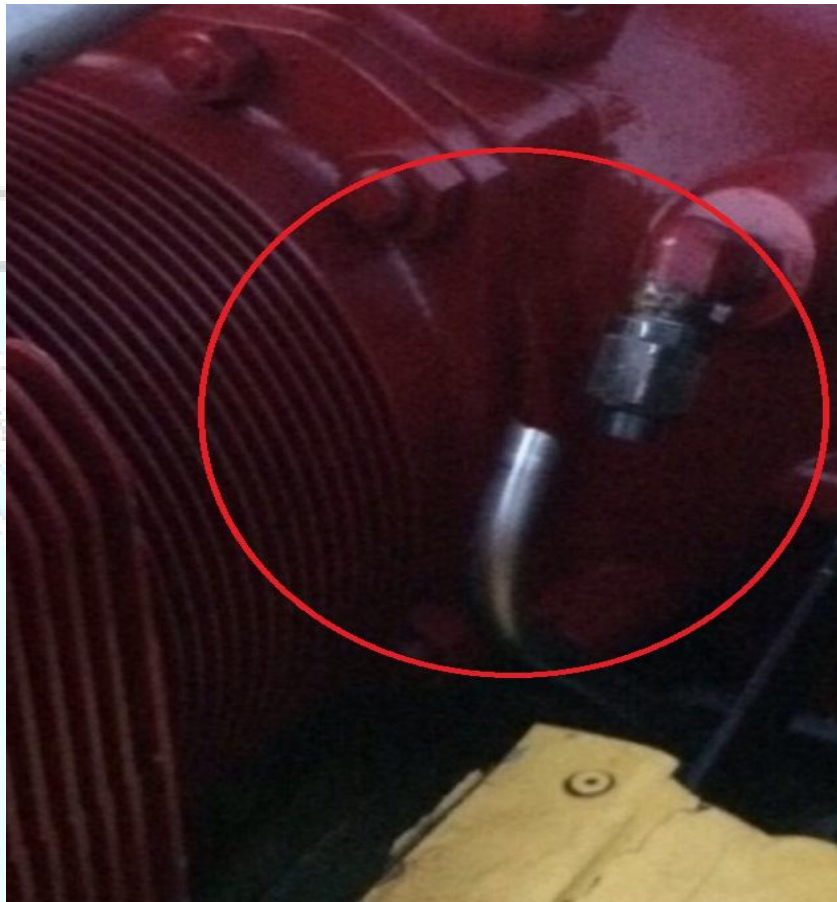
Muito embora a medida corretiva já tivesse sido realizada, foi possível determinar que o vazamento de óleo do motor ocorreu devido ao rompimento de uma mangueira do sistema de lubrificação do motor, PN 624000-6-0354. Entretanto, não foi possível realizar testes e pesquisas com o componente avariado, a fim de determinar os fatores contribuintes da ocorrência aeronáutica, pois a referida peça já havia sido substituída.

Figura 4 – Vista da mangueira do sistema de lubrificação do motor rompida. |

O operador realizou “reparo” no motor da aeronave antes de a autoridade SIPAER ter realizado a coleta de dados do acidente (Ação Inicial) e liberado a aeronave no tocante à investigação.
