## CENTRO DE INVESTIGAÇÃO E PREVENÇÃO DE ACIDENTES AERONÁUTICOS

### RELATÓRIO FINAL SIMPLIFICADO (SUMA)

| DADOS DA OCORRÊNCIA | | | |
|---|---|---|---|
| 019/IG/2014 | 29/JAN/2015 - 16:00 (UTC) | SERIPA IV | IG-019/CENIPA/2014 |

| DADOS DA AERONAVE | | |
|---|---|---|
| PT-WGV | CESSNA AIRCRAFT | 150M |

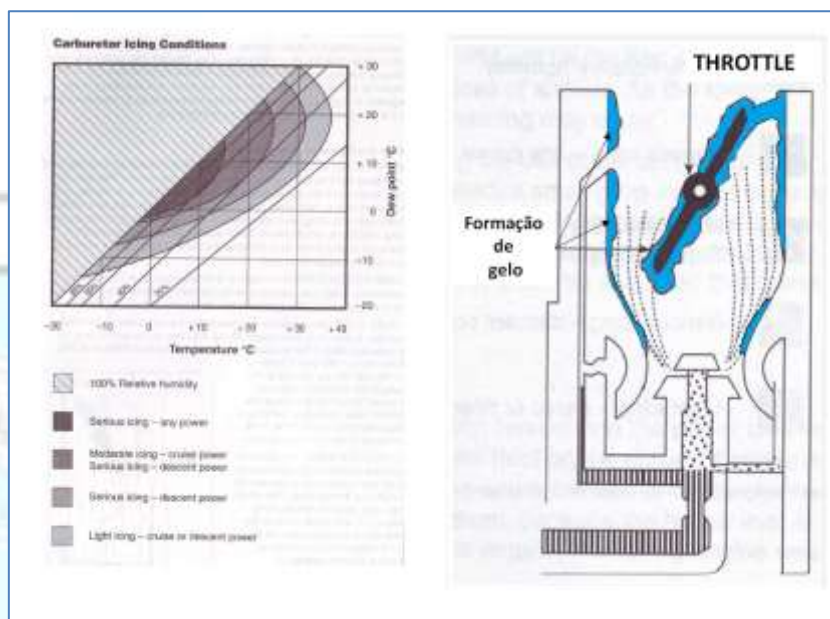
Este modelo de aeronave é particularmente susceptível à formação de gelo no carburador, a qual é uma forma comum de falha de motor em voo deste modelo.

A aeronave encontrava-se na fase de cruzeiro e a uma altitude de 5.500 pés sobre a costa, região de alta taxa de umidade relativa, a qual é uma variável significativa para formação de gelo no carburador.

Figura1 - Exemplo de condições de formação de gelo no carburador.

Em função do apurado, pôde-se inferir que tenha ocorrido formação de gelo no carburador, a qual propiciou a falha do motor em voo.
