COMANDO DA AERONÁUTICA CENTRO DE INVESTIGAÇÃO E PREVENÇÃO DE ACIDENTES AERONÁUTICOS

RELATÓRIO FINAL SIMPLIFICADO (SUMA)

DADOS DA OCORRÊNCIA			
Nº DA OCORRÊNCIA	DATA - HORA	INVESTIGAÇÃO	SUMA Nº
041/IG/2015	20/MAR/2015 - 14:35 (UTC)	SERIPA II	IG-041/CENIPA/2015
CLASSIFICAÇÃO DA OCORRÊNCIA	TIPO DA OCORRÊNCIA	COORDENADAS	
INCIDENTE GRAVE	COLISÃO EM VOO COM OBSTÁCULO	12°36'39"S	046°14'47"W
LOCALIDADE		MUNICÍPIO	UF
FAZENDA SÃO MIGUEL (SDTV)		SÃO DESIDÉRIO	BA

DADOS DA AERONAVE			
MATRÍCULA	FABRICANTE	MODELO	
PT-UTS	NEIVA	EMB-202A	
OPERADOR		REGISTRO	OPERAÇÃO
PARTICULAR		TPP	AGRÍCOLA

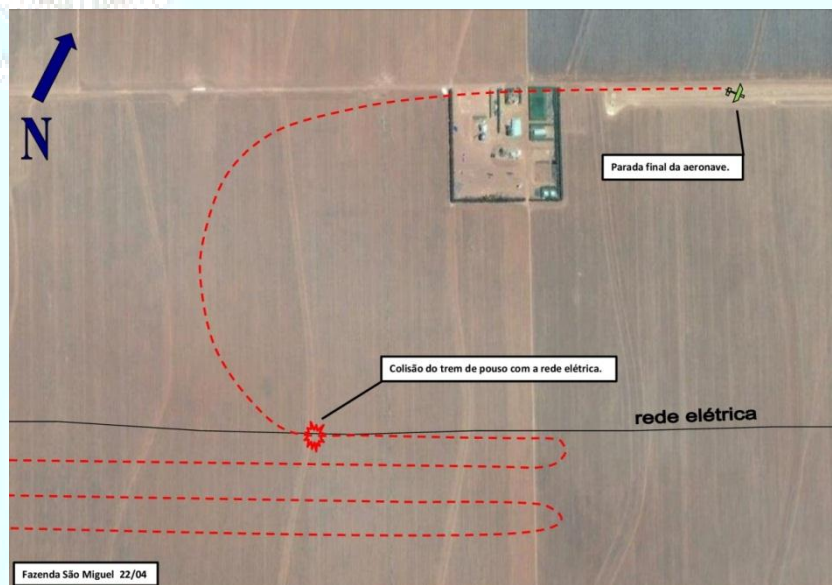
Figura 01 - croqui.

Durante a aplicação, houve a colisão do trem de pouso esquerdo com a fiação da rede elétrica da fazenda.

O piloto resolveu sobrevoar a rede elétrica no sentido longitudinal, lançando concomitantemente o defensivo agrícola. Em dado momento, houve o toque do trem de pouso esquerdo em um dos fios da rede elétrica.

- O gerente da Fazenda São Miguel foi orientado a instalar sinalizadores na rede elétrica, localizada nas proximidades da lavoura onde ocorriam as operações aeroagrícolas.

- O piloto foi orientado a planejar o traçado dos seus voos, de modo a evitar a convergência entre a trajetória da aeronave e as redes elétricas.

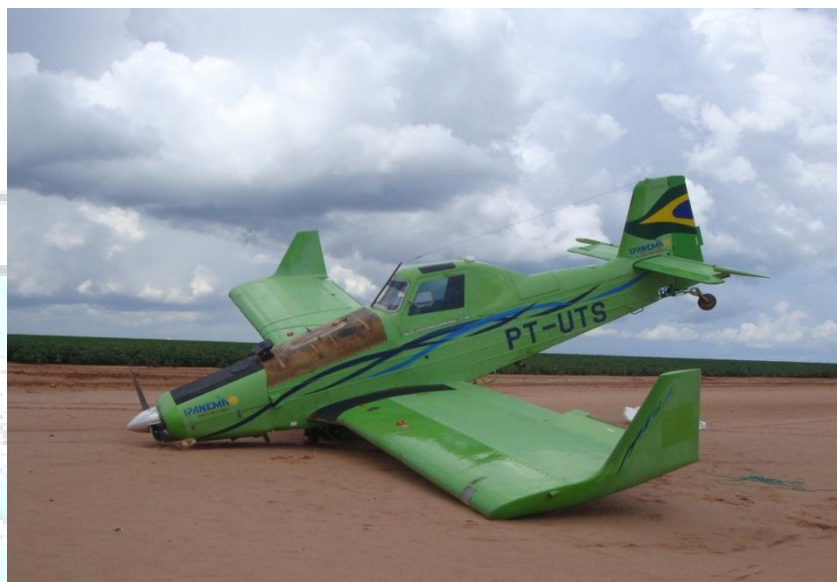
Foto 01 - Vista geral da aeronave

No pouso, o trem de principal esquerdo quebrou, ocasionando o toque da hélice contra o solo e a parada brusca do motor.

A aeronave teve danos substanciais.

Suspeitando de que o trem de pouso esquerdo pudesse estar avariado, o piloto procurou retardar ao máximo o toque da roda esquerda na pista. Como a perna de força do trem esquerdo já estava danificada, houve o seu colapso no momento do toque no solo, seguindo-se do choque das pontas das pás do conjunto de hélices com o chão e a parada brusca do motor.
