CENTRO DE INVESTIGAÇÃO E PREVENÇÃO DE ACIDENTES AERONÁUTICOS

RELATÓRIO FINAL SIMPLIFICADO (SUMA)

DADOS DA OCORRÊNCIA			
Nº DA OCORRÊNCIA	DATA - HORA	INVESTIGAÇÃO	SUMA Nº
044/IG/2015	24/MAR/2015 - 14:45 (UTC)	SERIPA II	IG-044/CENIPA/2015
CLASSIFICAÇÃO DA OCORRÊNCIA	TIPO DA OCORRÊNCIA	COORDENADAS	
INCIDENTE GRAVE	OUTROS TIPOS	11°40'16"S	045°43'15"W
LOCALIDADE	MUNICÍPIO	UF	
FAZENDA SANTANA	RIACHÃO DAS NEVES	BA

DADOS DA AERONAVE		
MATRÍCULA	FABRICANTE	MODELO
PR-FSI	AIR TRACTOR	AT-502B
OPERADOR	REGISTRO	OPERAÇÃO
PARTICULAR	TPP	AGRÍCOLA

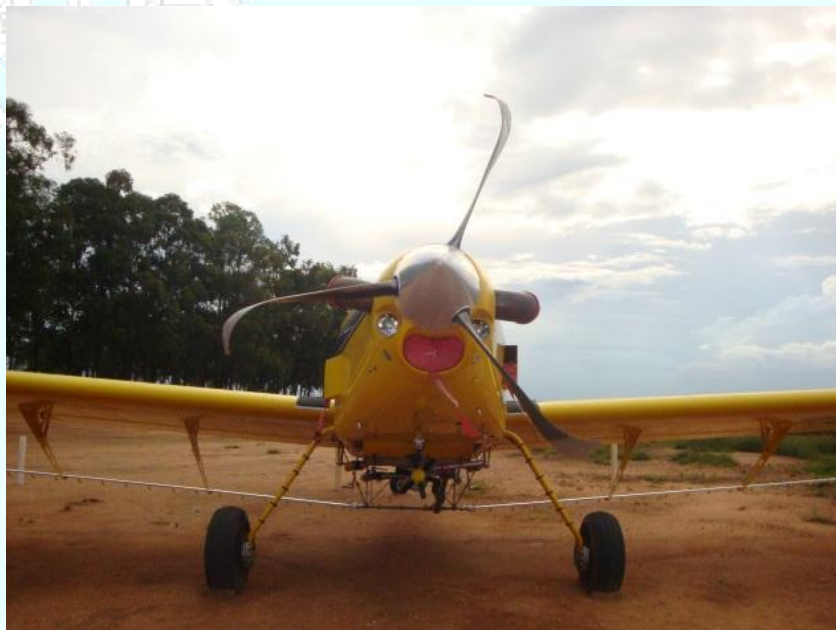
Durante o pouso no Aeródromo de destino, ocorreu o toque das pontas das pás da hélice no solo.

A aeronave teve danos substanciais no conjunto de hélice e motor.

Figura 1 - Vista frontal do conjunto de hélice.

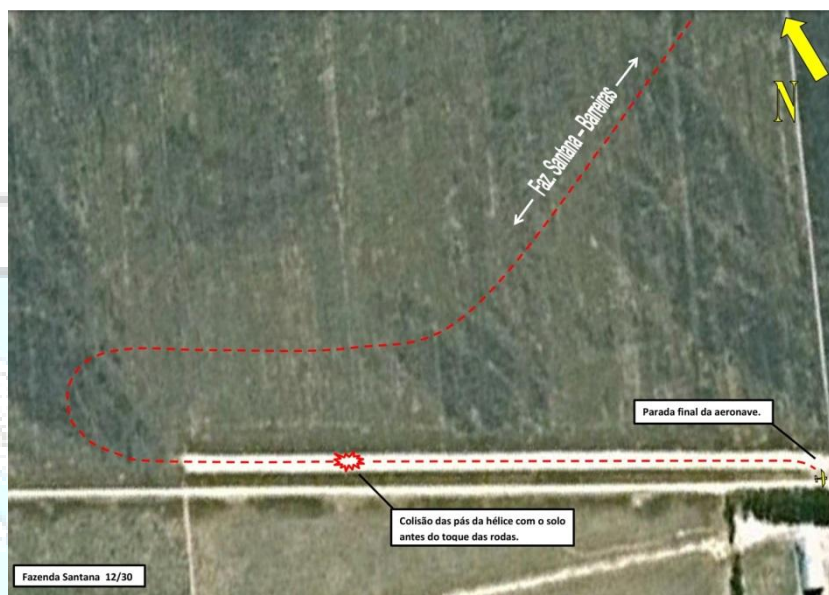
Ao realizar a aproximação para a cabeceira 12 do aeródromo, assim que cruzou a cabeceira, a aeronave teria sofrido forte influência de uma corrente de ar, levantando subitamente a cauda do avião.

A aeronave permaneceu na atitude picada por alguns instantes, provocando o toque das pontas das pás da hélice no solo, antes mesmo do contato das rodas do trem principal com a pista de pouso.

Figura 2 - Deslocamento, pouso e parada da aeronave.

Sendo assim, é possível que, sem informações sobre as condições do vento, o piloto não tenha percebido que realizava os procedimentos para pouso com a influência do vento de cauda sobre a aeronave.
