2. Histórico do voo

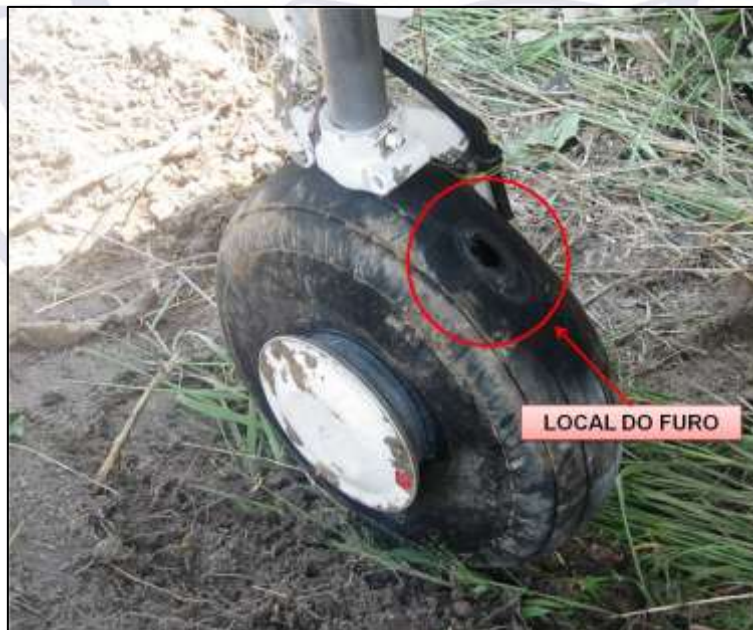
É provável que o piloto tenha ingressado na aproximação final para pouso na pista de SWFN (que possui 799m de comprimento) com velocidade e/ou rampa acima da ideal, realizando o toque após o primeiro terço da pista, o que o obrigou a aplicar o freio com mais efetividade, culminando com o estouro do pneu, recolhimento do trem principal direito, perda de controle e saída da pista.

Embora o pneu em questão indicasse condições de uso, a análise realizada durante a ação inicial revelou que o desgaste, em formato oval, presente na banda de rodagem e a ruptura da carcaça indicavam travamento das rodas por excessiva e inadequada aplicação dos freios.

Figura 1 - Pneu da aeronave com marcas indicativas de travamento da roda.
