RELATÓRIO FINAL SIMPLIFICADO (SUMA)

DADOS DA OCORRÊNCIA			
Nº DA OCORRÊNCIA	DATA - HORA	INVESTIGAÇÃO	SUMA Nº
186/IG/2014	15/NOV/2014 - 17:10 (UTC)	SERIPA V	IG-186/CENIPA/2014
CLASSIFICAÇÃO DA OCORRÊNCIA	TIPO DA OCORRÊNCIA	COORDENADAS	
INCIDENTE GRAVE	FALHA DO MOTOR EM VOO	27°38'02"S	050°21'21"W
LOCALIDADE		MUNICÍPIO	UF
AERÓDROMO REGIONAL DO PLANALTO SERRANO		CORREIA PINTO	SC

DADOS DA AERONAVE		
MATRÍCULA	FABRICANTE	MODELO
PP-GPM	AERO BOERO	AB-115
OPERADOR	REGISTRO	OPERAÇÃO
AEROCLUBE DE PONTA GROSSA	PRI	INSTRUÇÃO

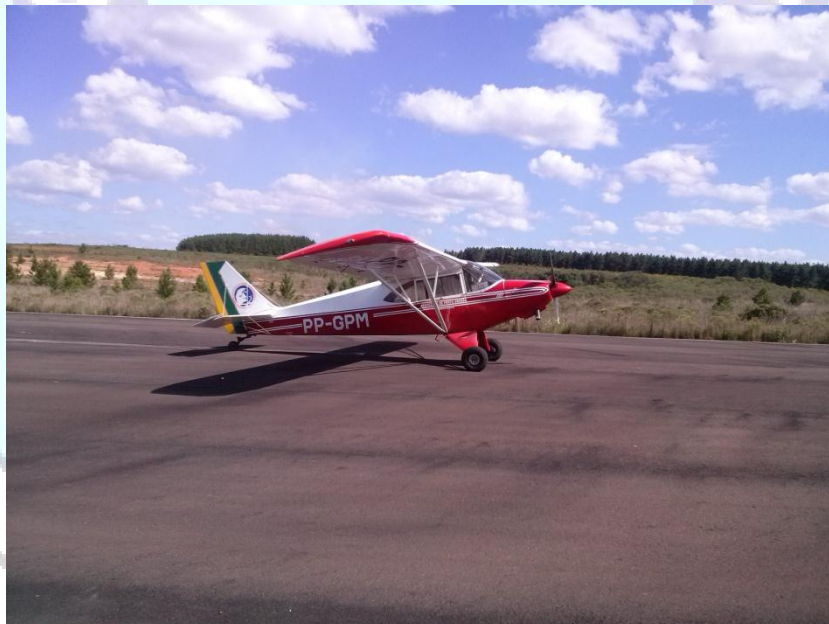
A aeronave teve danos substanciais no motor.

Figura 2 - Vista lateral direita da aeronave, após a parada total.

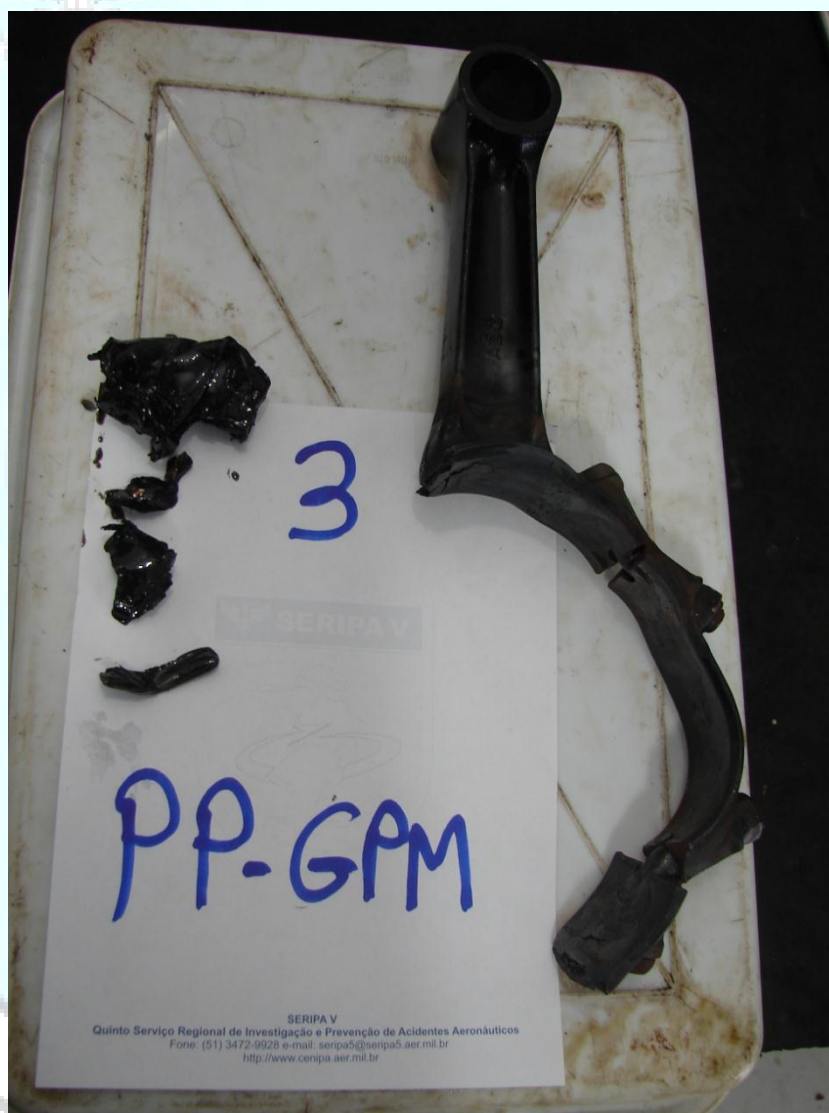
Com o intuito de se elucidar os fatos que contribuíram para a parada do motor em voo, foi realizada a desmontagem do motor da aeronave em Oficina Aeronáutica homologada. Tal procedimento foi acompanhado por integrantes do SERIPA V e foi possível verificar que a biela correspondente ao terceiro cilindro estava rompida. Outros componentes estavam cisalhados e “fundidos”, conforme figura 3.

Figura 3 – Biela e componentes encontrados no cilindro nº 3.

- k) houve rompimento da biela do cilindro nº 3 devido a superaquecimento;
- l) a aeronave teve danos substanciais; e
- m)os tripulantes saíram ilesos.

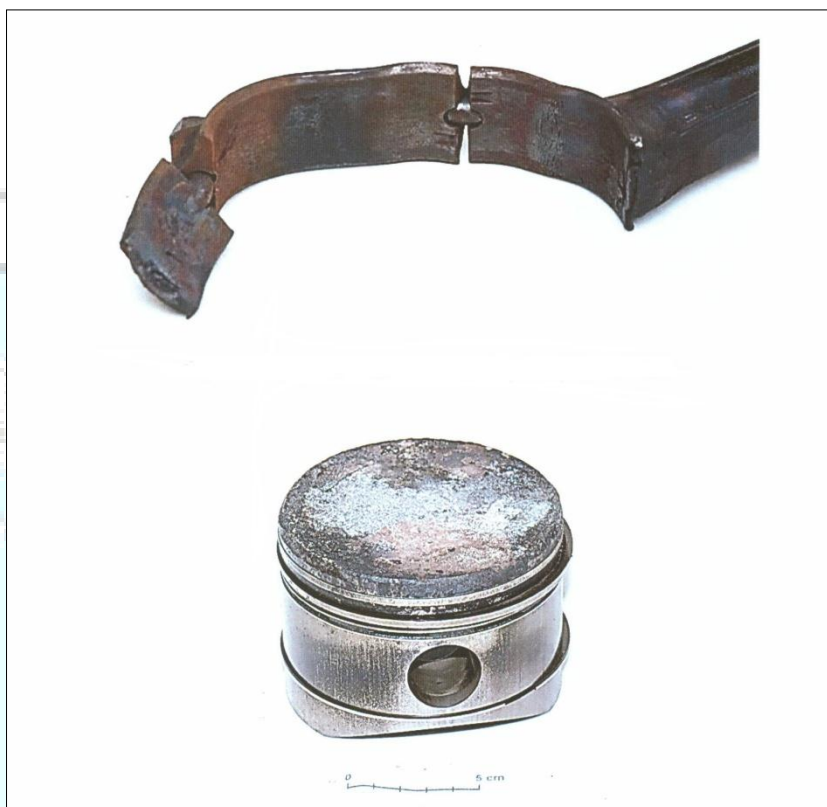
Tais componentes do motor da aeronave foram encaminhados para análise no Instituto de Aeronáutica e Espaço (IAE), no município de São José dos Campos, SP. Pela análise macroscópica, foi verificado que os materiais apresentaram danos e deformações após a ocorrência de superaquecimento.

Figura 4 – Material com dano por superaquecimento (biela e cabeça do cilindro nº 3).

Não foi possível determinar os fatores que contribuíram para o superaquecimento do cilindro nº 3.
