## CENTRO DE INVESTIGAÇÃO E PREVENÇÃO DE ACIDENTES AERONÁUTICOS

### RELATÓRIO FINAL SIMPLIFICADO (SUMA)

DADOS DA OCORRÊNCIA			
Nº DA OCORRÊNCIA	DATA - HORA	INVESTIGAÇÃO	SUMA Nº
215/I/2014	09/OUT/2014 - 20:10 (UTC)	SERIPA VI	I-215/CENIPA/2014
CLASSIFICAÇÃO DA OCORRÊNCIA	TIPO DA OCORRÊNCIA	COORDENADAS	
INCIDENTE	OUTROS	15°52'16"S	047°55'07"W
LOCALIDADE	MUNICÍPIO	UF	
AEROPORTO INTERNACIONAL DE BRASÍLIA	BRASÍLIA	DF

DADOS DA AERONAVE		
MATRÍCULA	FABRICANTE	MODELO
PP-EMO	EMBRAER	EMB-505
OPERADOR	REGISTRO	OPERAÇÃO
CONFEDERAL VIGILÂNCIA E TRANSPORTES DE VALORES LTDA	TPP	PRIVADA

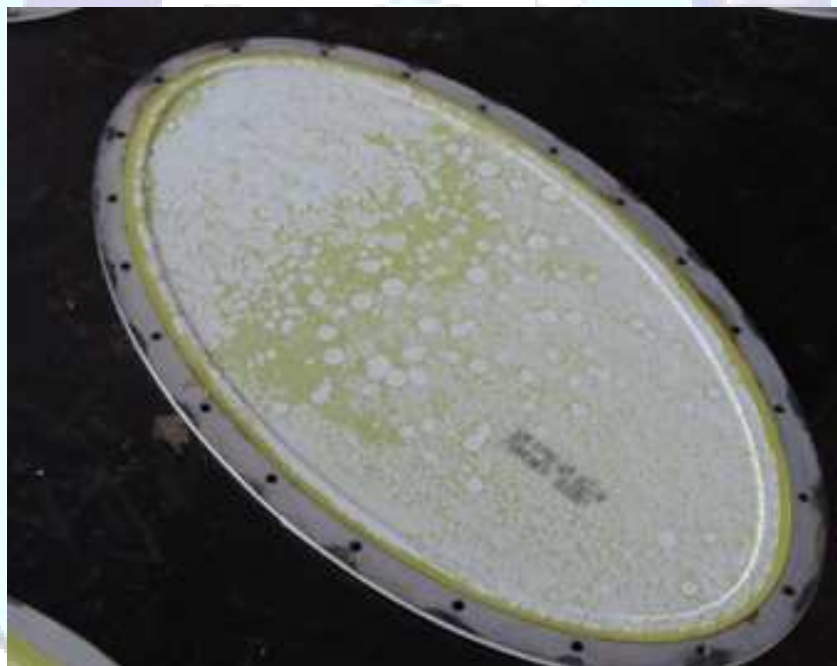
Durante a pesquisa feita por funcionários da EMBRAER sobre a causa do acendimento das luzes "FUEL IMP BYP", identificou-se a contaminação do combustível presente nos tanques da aeronave. Isso resultou no entupimento dos filtros do sistema de combustível de ambos os motores.

A contaminação foi identificada visualmente. Foi possível observar que o material encontrado nos tanques, janelas de inspeção e filtros, após evaporação do querosene, apresentava cor esbranquiçada e assemelhava-se a cristais de gelo.

Figura 1 – Material esbranquiçado nas janelas de inspeção de combustível do PP-EMO.

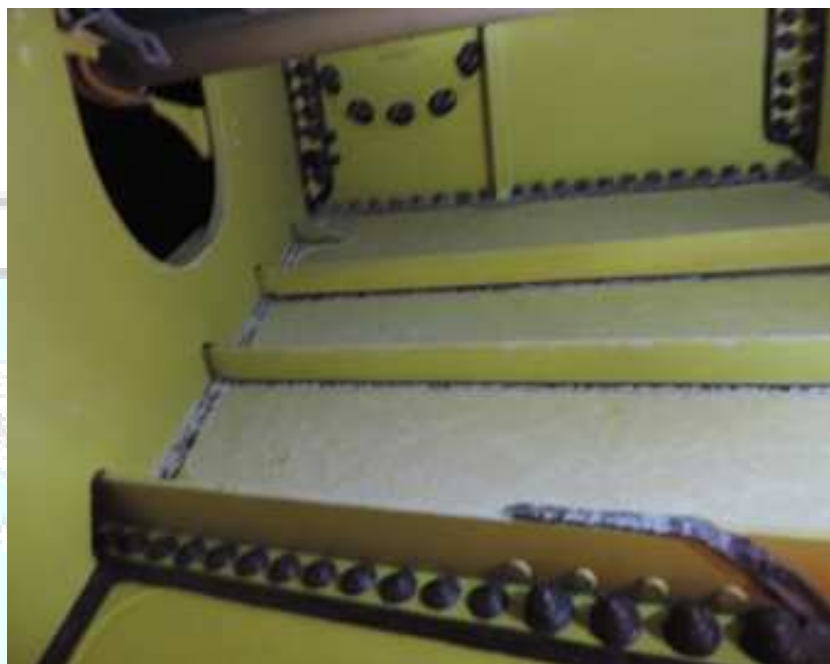
Figura 2 – Material esbranquiçado nos tanques de combustível do PP-EMO.

As análises, realizadas no DCTA, indicaram que o material depositado nas peças metálicas das aeronaves (PP-EMO e PR-IEI) e os respectivos elementos filtrantes eram um material amínico, compatível com uréia.

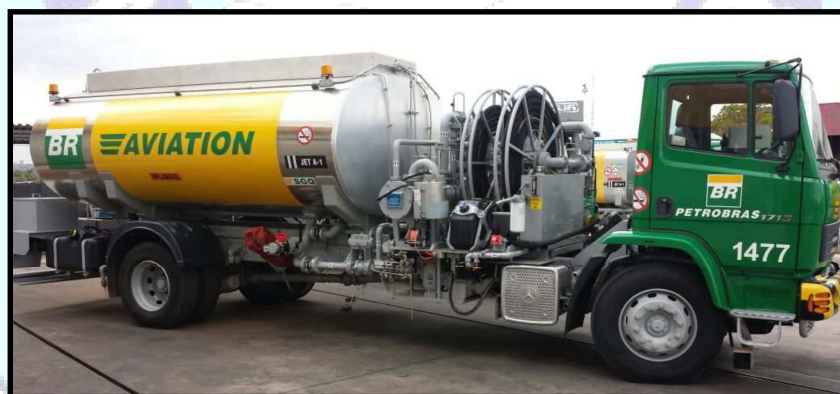
Todos os eventos possuíam como ponto de convergência o abastecimento de JET A1 (Querosene de Aviação) realizado pelo Caminhão Tanque Abastecedor (CTA) 1477, na RABRA - Revenda de Aviação do Aeroporto de Brasília, localizada no pátio IV do Aeroporto Internacional de Brasília, operada pela empresa revendedora Aeroprest Comércio de Derivados de Petróleo Ltda.

Figura 3 - Caminhão Tanque Abastecedor (CTA) 1477.

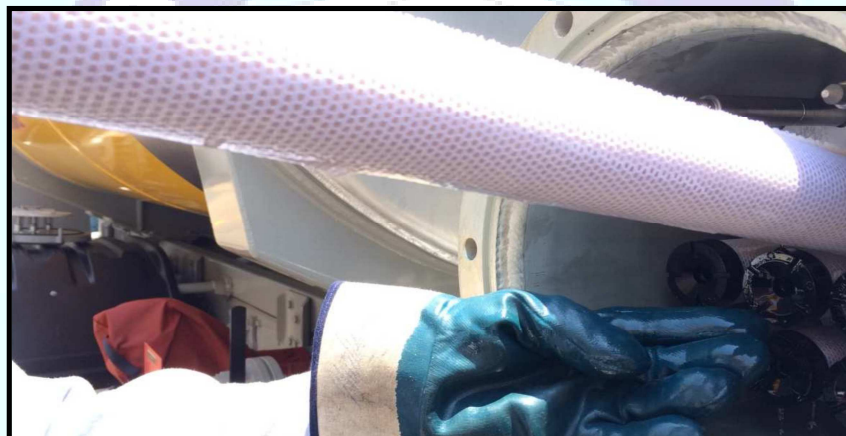
Foi realizada a abertura do filtro monitor do CTA 1477 e a varredura de todo o processo de recebimento e distribuição da revenda e nada de anormal foi observado.

Figura 4 - Filtro do Caminhão Tanque Abastecedor (CTA) 1477 íntegro.

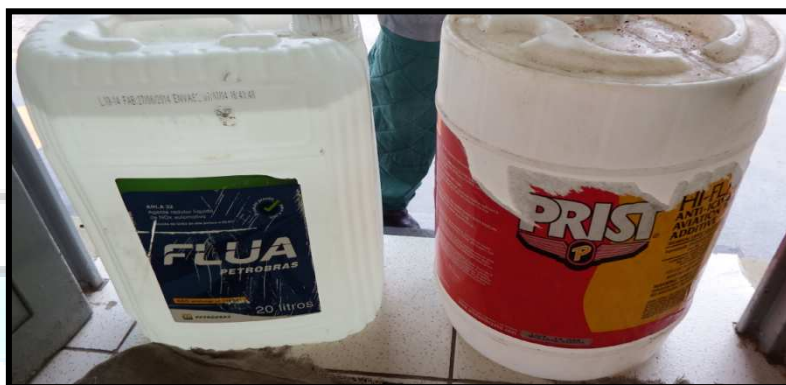
O aditivo era, normalmente, armazenado em recipientes de 200 litros e, para realização do abastecimento, era transportado em embalagens de menor volume de PRIST reutilizadas (PRIST é o nome comercial do aditivo). Sendo assim, o abastecedor não atentou para a diferença entre os frascos e completou o nível do aditivo do CTA 1477. Como o produto no referido frasco não foi suficiente para completar o reservatório, retornou ao depósito e pegou outro frasco para finalizar a reposição.

Figura 6 - Recipientes de ARLA 32 (FLUA) e de aditivo ULTRASOLVE AC HF (PRIST).

Para mitigar o risco de contaminação no processo de aditivação, a Petrobras Distribuidora determinou a utilização de recipiente de 5 galões (aproximadamente 20

litros) diretamente nos CTA, excluindo do processo a transferência de produto entre recipientes extras para o transporte até reservatório do aditivo dos CTA.

Implementar, em coordenação com a ANP, a utilização de recipientes de 5 galões (aproximadamente 20 litros) de aditivo ULTRASOLVE AC HF diretamente nos CTA, pelas empresas que comercializam JET A1 (Querosene de Aviação), excluindo do processo a transferência de aditivo entre recipientes extras para o transporte até reservatório do aditivo dos CTA.

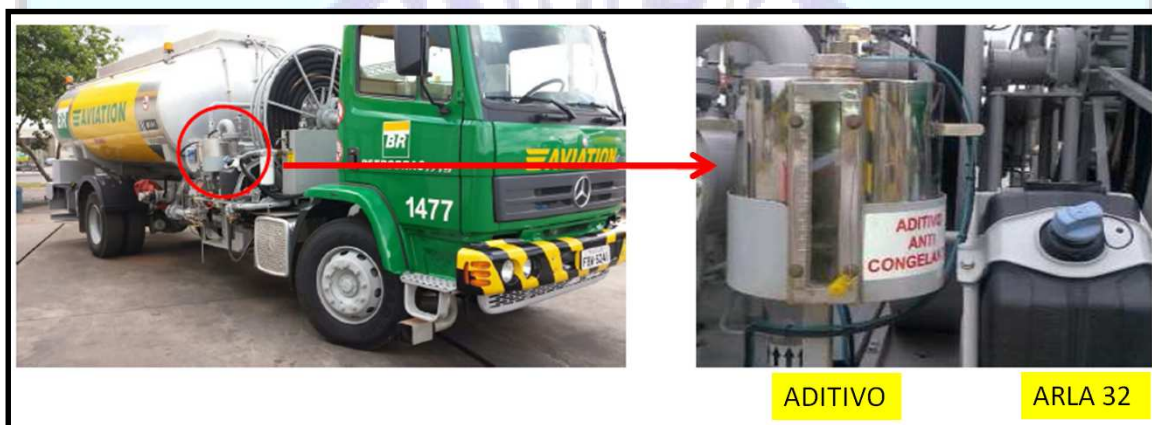
Diante do exposto, ficou claro que a origem da contaminação aconteceu durante a reposição do reservatório de aditivo do CTA 1477 com um volume de, aproximadamente, 3 litros de ARLA 32, no dia 02OUT2014 às 10h50min (local).

Figura 7 - CTA 1477. Em destaque os reservatórios de aditivo e ARLA 32.

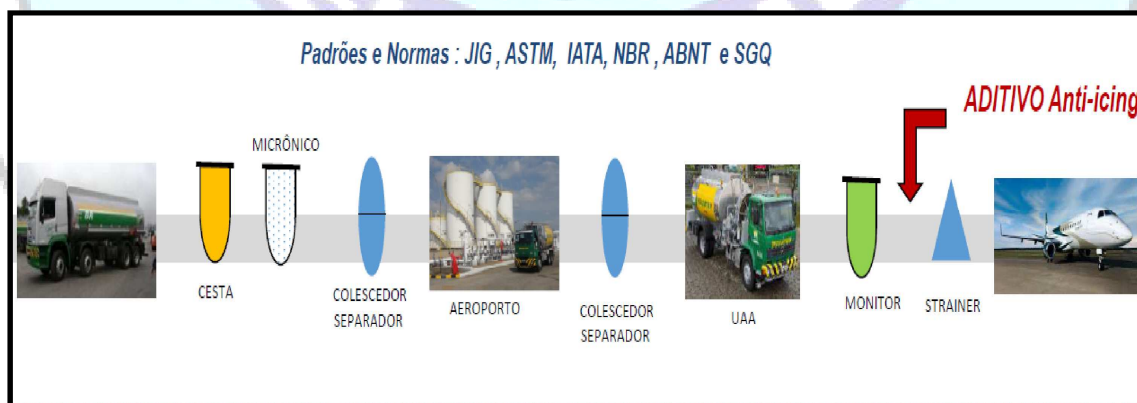
Durante a investigação, foi observado que o aditivo, por orientação do próprio fabricante, não passa por nenhum processo de filtragem e é adicionado ao combustível após o processo de filtração, visto que o aditivo degrada os meios absorventes dos elementos filtrantes.

Figura 9 - Aditivação do combustível após todos os processos de filtragem.

Dessa forma, não existe nenhuma barreira para impedir uma possível contaminação nessa etapa do processo. Esse procedimento é adotado por todas as distribuidoras de combustível.
