CENTRO DE INVESTIGAÇÃO E PREVENÇÃO DE ACIDENTES AERONÁUTICOS

RELATÓRIO FINAL SIMPLIFICADO (SUMA)

DADOS DA OCORRÊNCIA			
Nº DA OCORRÊNCIA	DATA - HORA	INVESTIGAÇÃO	SUMA Nº
162/IG/2014	24/SET/2014 - 16:00 (UTC)	SERIPA V	IG-162/CENIPA/2014
CLASSIFICAÇÃO DA OCORRÊNCIA	TIPO DA OCORRÊNCIA	COORDENADAS	
INCIDENTE GRAVE	COLISÃO EM VOO COM OBSTÁCULO	30°30'31"S	051°21'13"W
LOCALIDADE	MUNICÍPIO	UF	
FORA DE AERÓDROMO	BARRA DO RIBEIRO	RS

DADOS DA AERONAVE		
MATRÍCULA	FABRICANTE	MODELO
PP-GAF	AERO BOERO	AB-115
OPERADOR	REGISTRO	OPERAÇÃO
AERoclube DO RIO GRANDE DO SUL	PRI	INSTRUÇÃO

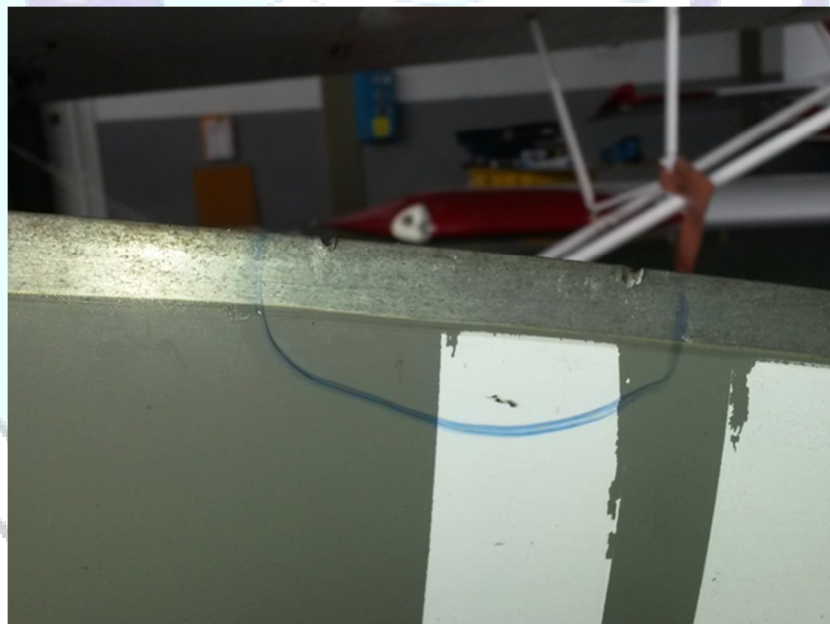
No retorno para SSBN, o instrutor assumiu os comandos da aeronave e realizou um voo rasante na área rural do município de Barra do Ribeiro, RS, colidindo com fiação elétrica.

A aeronave teve danos leves na hélice e na fuselagem.

Figura 01 - Danos à hélice da aeronave.
