CENTRO DE INVESTIGAÇÃO E PREVENÇÃO DE ACIDENTES AERONÁUTICOS

RELATÓRIO FINAL SIMPLIFICADO (SUMA)

DADOS DA OCORRÊNCIA					
Nº DA OCORRÊNCIA	DATA - HORA	INVESTIGAÇÃO	SUMA Nº		
226/A/2013	18/DEZ/2013 - 09:55 (UTC)	SERIPA V	A-226/CENIPA/2013		
CLASSIFICAÇÃO DA OCORRÊNCIA	TIPO DA OCORRÊNCIA		COORDENADAS		
ACIDENTE	PERDA DE CONTROLE NO SOLO		15°51'09"S	056°05'17"W	
LOCALIDADE		MUNICÍPIO	UF		
AERÓDROMO SANTO ANTÔNIO DO LEVERGER		SANTO ANTÔNIO DO LEVERGER	MT

DADOS DA AERONAVE					
MATRÍCULA	FABRICANTE		MODELO		
PP-GBR	AERO BOERO		AB-115		
OPERADOR		REGISTRO	OPERAÇÃO		
AERoclube de Várzea Grande		PRI	INSTRUÇÃO

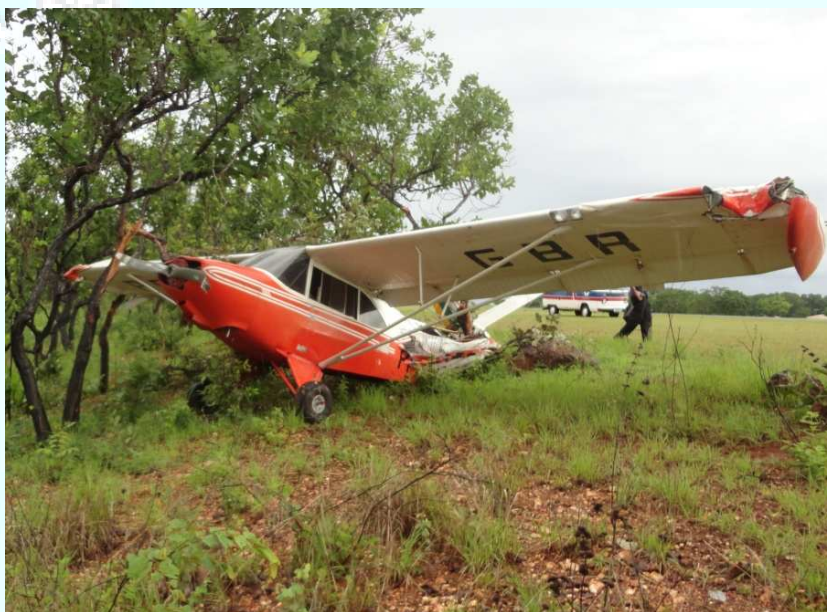
A aeronave teve danos substanciais.

Figura 1 - Estado geral da aeronave após o acidente.

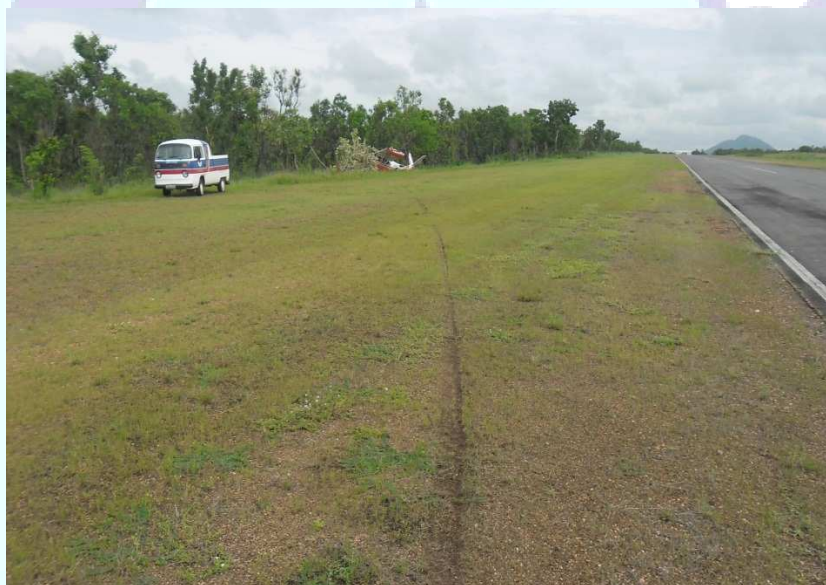
O comando de aileron para direita produziu um movimento de rolagem que elevou a asa esquerda, ocasionando o deslocamento da aeronave no solo, apoiada apenas pela roda do trem direito. É possível verificar uma única marca deixada no solo pelo atrito do pneu direito.

Figura 2 - Marca simples deixada no solo pela roda direita da aeronave.

- j) no gramado da área de escape da lateral esquerda da pista 36 ficaram as marcas da roda direita da aeronave;
- k) o primeiro impacto da aeronave ocorreu com a ponta da asa esquerda em uma árvore;

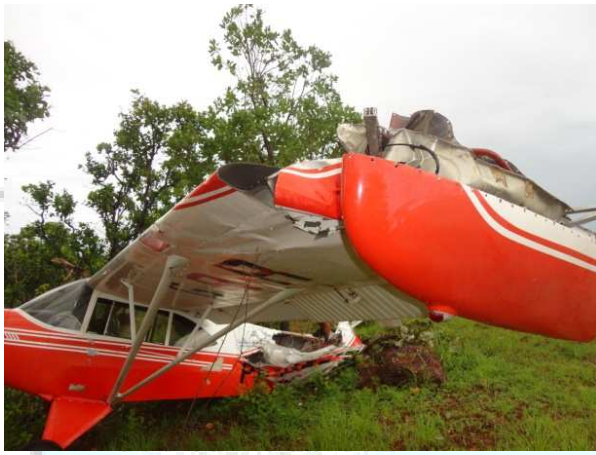
Outra evidência de que a aeronave saiu da pista e deslocou-se com inclinação de asa para direita foi a marca deixada pelo impacto da asa esquerda contra uma árvore.

Figura 3 - Ponta da asa esquerda.

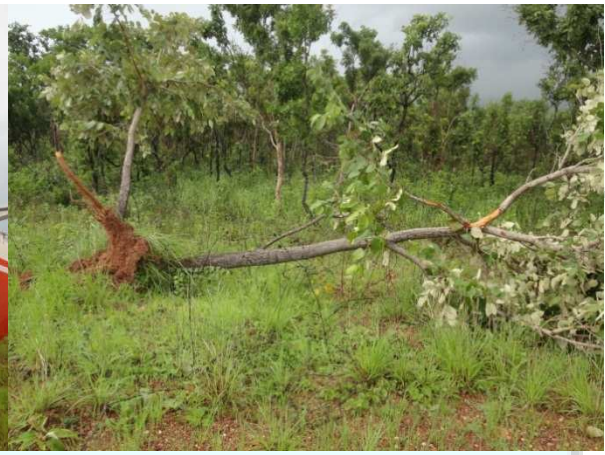
Figura 4 - Árvore do 1º impacto

Neste caso, o ponto de impacto foi medido numa altura de 3,10m a partir da base da árvore. Considerando que a altura da aeronave, desde o solo até a superfície da asa é de 2,10m, o impacto na altura mencionada só seria possível se a aeronave estivesse voando, ou se estivesse com inclinação de asa.

- l) a árvore estava afastada 25m da lateral da pista;
- m) a altura do impacto na árvore foi medida a uma distância de 3,10m em relação ao solo;
- n) após o primeiro impacto, o avião guinou no sentido anti-horário;

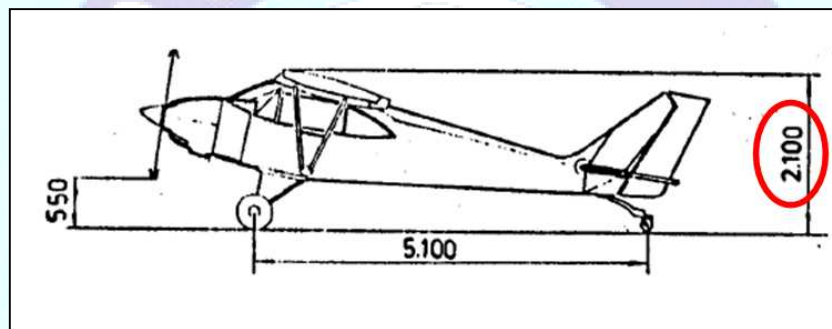
Figura 5 - Dimensões da aeronave AB-115.

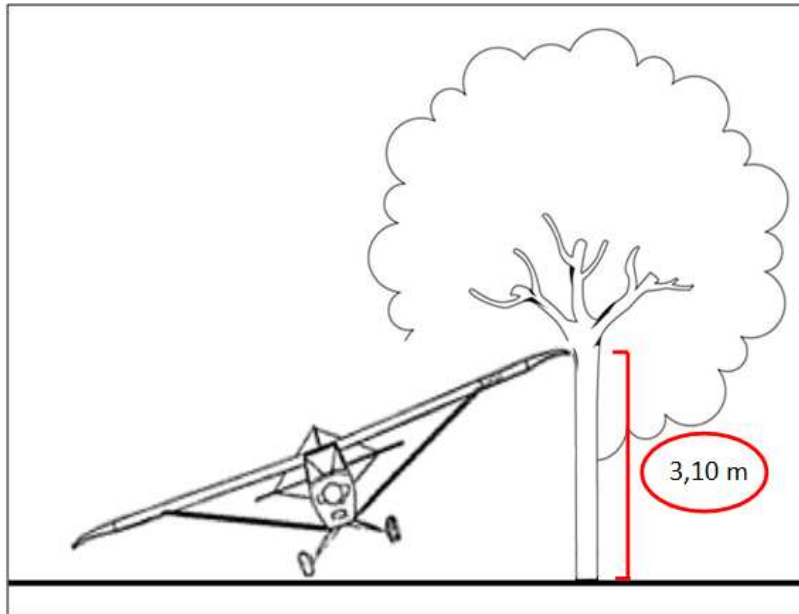
A primeira hipótese (aeronave voando) foi descartada, devido à presença da marca da roda direita no solo até o ponto de primeiro impacto. Sendo assim, torna-se bastante evidente que o avião estava, realmente, com inclinação de asa para direita no momento da colisão contra a primeira árvore.

Figura 6 - Croqui representando a atitude do avião no momento de primeiro impacto.

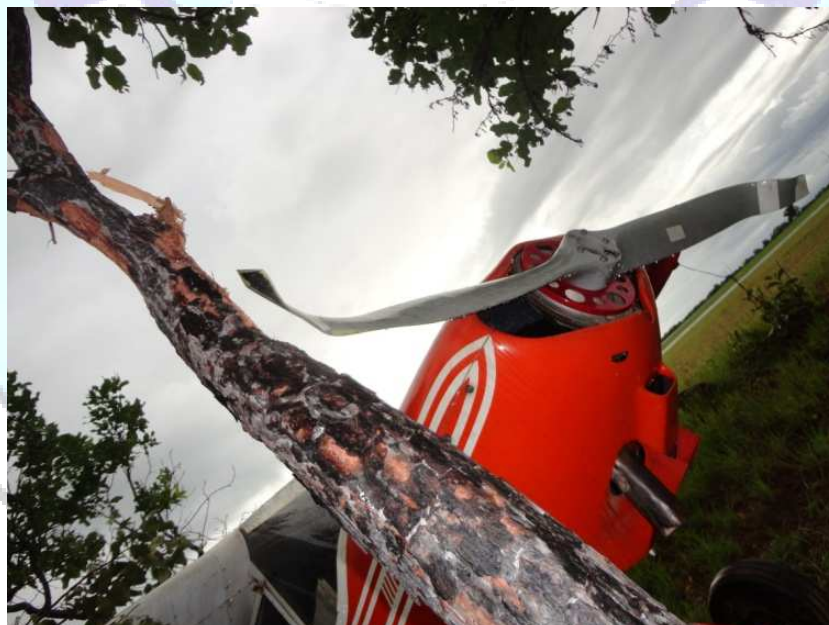
A angulação da hélice, após o impacto, sugere que o motor desenvolvia potência no momento da colisão.

Figura 7 - Hélice envergada para frente.

- o) a ponta da pá da hélice envergou para frente;

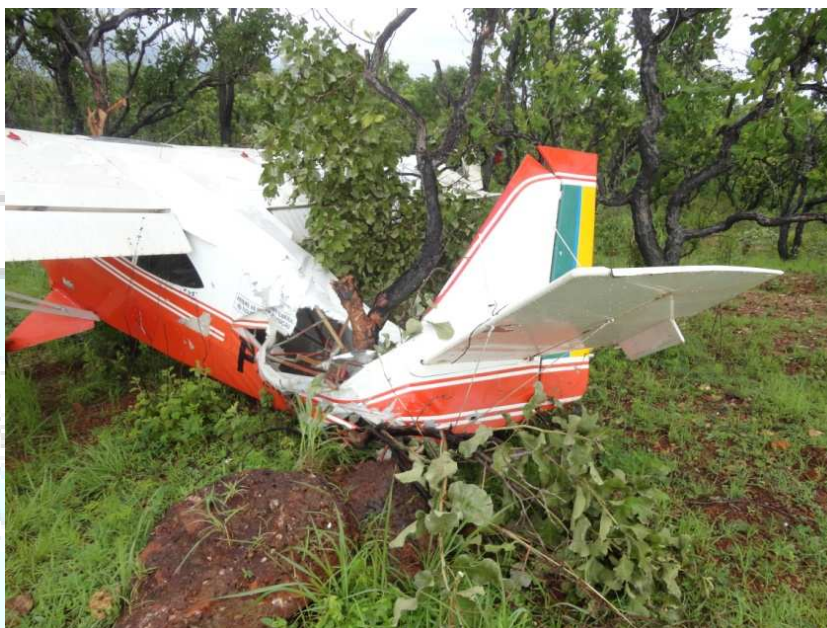
A colisão da fuselagem traseira contra a segunda árvore gerou danos graves na cauda da aeronave.

Figura 8 - Danos causados pelo segundo impacto.

- p) a fuselagem traseira colidiu contra uma segunda árvore;
- q) os ocupantes da aeronave saíram ilesos; e
- r) a aeronave teve danos substanciais.
