RELATÓRIO FINAL SIMPLIFICADO (SUMA)

DADOS DA OCORRÊNCIA			
Nº DA OCORRÊNCIA	DATA - HORA	INVESTIGAÇÃO	SUMA Nº
157/IG/2014	16/SET/2014 - 12:00 (UTC)	SERIPA I	IG-157/CENIPA/2014
CLASSIFICAÇÃO DA OCORRÊNCIA	TIPO DA OCORRÊNCIA	COORDENADAS	
INCIDENTE GRAVE	COM TREM DE POUSO	01°24'54"S	048°27'32"W
LOCALIDADE	MUNICÍPIO	UF	
AERÓDROMO BRIG. PROTÁSIO DE OLIVEIRA - SBJC	BELÉM	PA

DADOS DA AERONAVE		
MATRÍCULA	FABRICANTE	MODELO
PR-JFS	AEROMOT	AMT-600
OPERADOR	REGISTRO	OPERAÇÃO
AERoclube DO PARA	PRI	INSTRUÇÃO

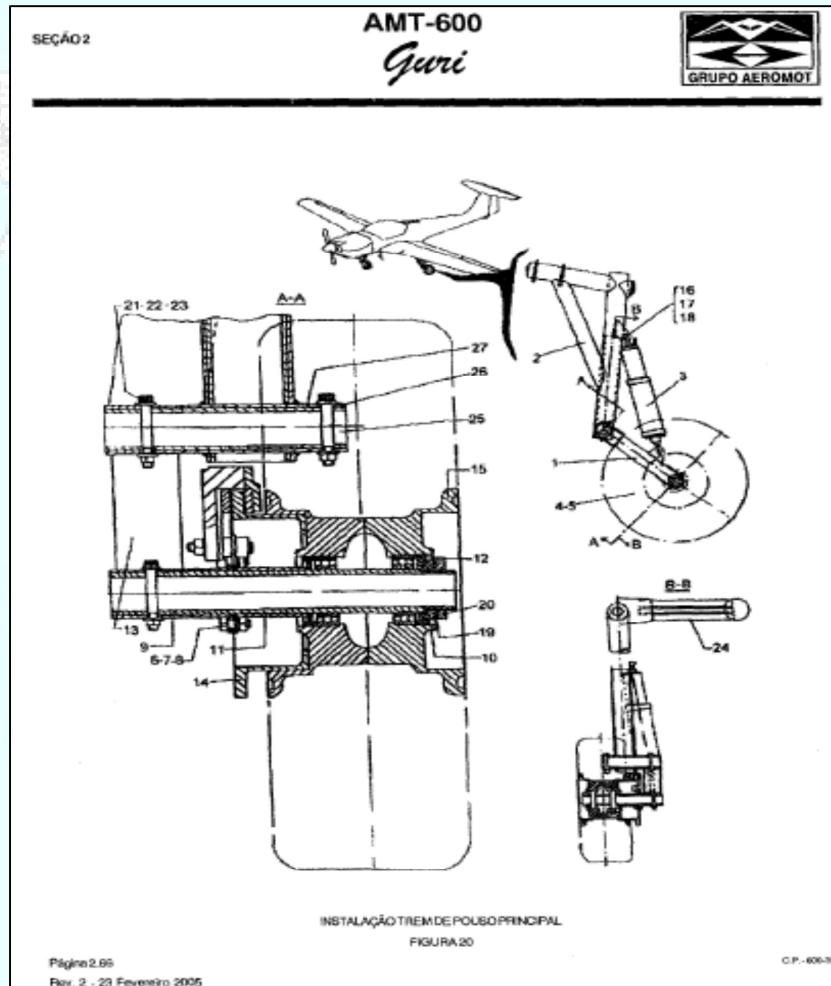
Figura 1 - Catálogo de peças do fabricante.

Na Ação Inicial, foi observado que o pneu do trem de pouso principal esquerdo estava vazio, porém a avaria se deu no terminal rotulado (P/N SMG-10) do amortecedor PN 63210120, S/N 024, conforme identificado na figura 20, pág. 2.66, da seção 2, do catálogo de partes (P/N: C.P. – 600-32), anexo 01, emitido pelo fabricante da aeronave.

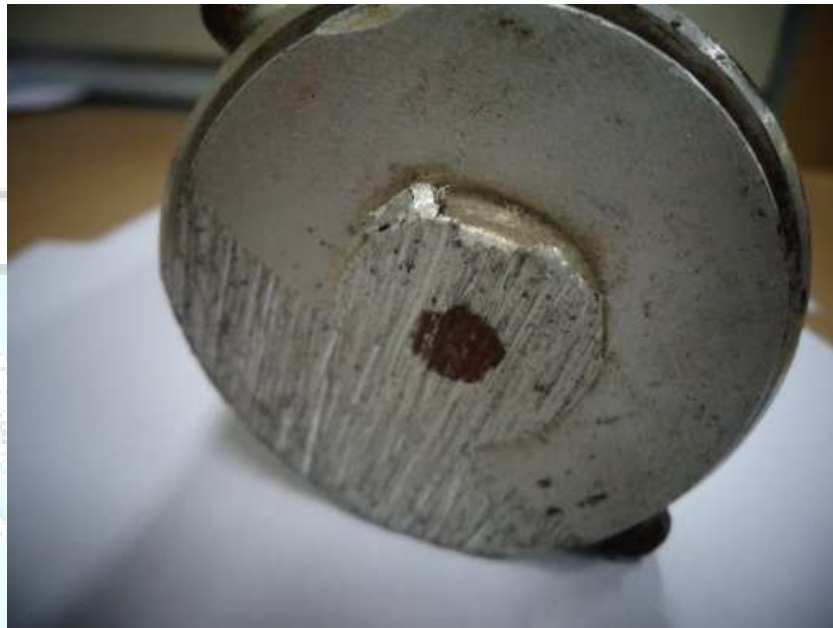
O material foi submetido a exames e concluiu-se que a falha da peça ocorreu por fadiga a partir de corrosão intergranular.

Na ocorrência em tela, apesar do terminal rotulado não ter sido submetido à análise no IAE-DCTA, pode ser verificado, na peça, condições semelhantes àsquelas identificadas na ocorrência de 2010.

Figura 2 - Terminal rotulado danificado.

- i) a avaria se deu no terminal rotulado (P/N SMG-10) do amortecedor PN 63210120, S/N 024, do trem de pouso principal esquerdo;
- j) a mesma aeronave já havia sofrido um incidente da mesma natureza, em 26JAN2010;
