**COMANDO DA AERONÁUTICA**  
**CENTRO DE INVESTIGAÇÃO E PREVENÇÃO DE**  
**ACIDENTES AERONÁUTICOS**  
**SUMA DE INVESTIGAÇÃO**

| DADOS DA OCORRÊNCIA | | | | | |
|---|---|---|---|---|---|
| 072/A/2013 | 19/ABR/2013 - 19:30 (UTC) | | SERIPA VI | A-072/CENIPA/2013 | |

| DADOS DA AERONAVE | | | | | |
|---|--|---|---|---|--|
| PT-BVC | | CESSNA AIRCRAFT | | 172D | |

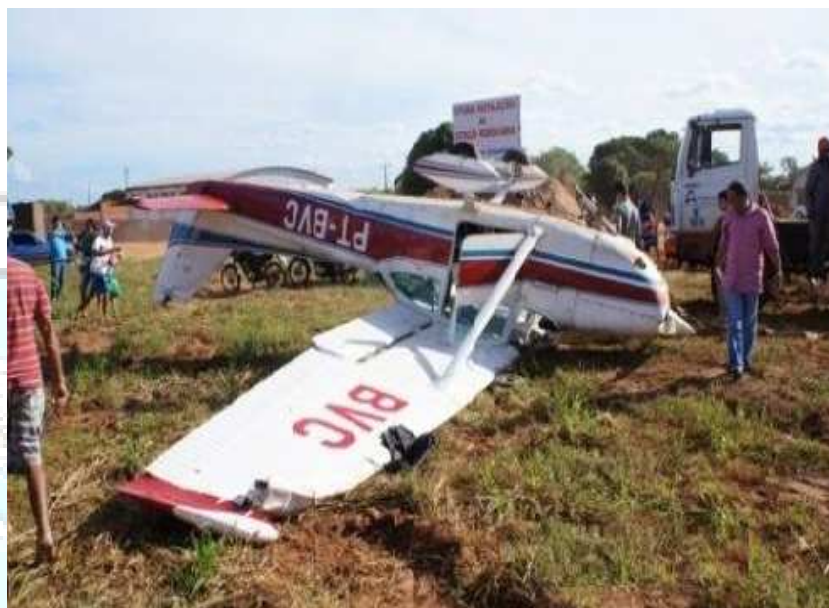
Durante a corrida após o pouso, a aeronave ultrapassou os limites da pista, colidiu contra uma cerca e *pilonou*.

A aeronave teve danos na fuselagem, asas, trem de pouso e no grupo motopropulsor.

Figura 01: Situação da aeronave após o *pilonamento*.
