## CENTRO DE INVESTIGAÇÃO E PREVENÇÃO DE ACIDENTES AERONÁUTICOS

### RELATÓRIO FINAL SIMPLIFICADO (SUMA)

| DADOS DA OCORRÊNCIA | | | |
|---|---|---|---|
| 106/A/CENIPA | 01/JUN/2013 - 17:35 (UTC) | SERIPA IV | A-106/CENIPA/2013 |

| DADOS DA AERONAVE | | |
|---|---|---|
| PT-DIS | PIPER AIRCRAFT | PA-30 |

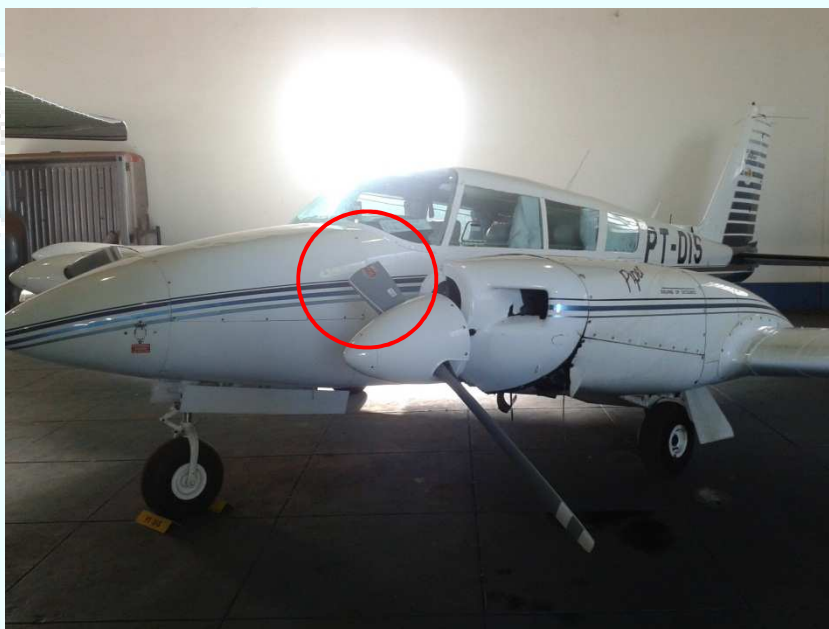
Durante voo de instrução IFR no trecho Londrina, PR (SBLO) para Campo Grande, MS (SBCG), houve a ruptura da hélice do motor esquerdo, acarretando o desbalanceamento do motor e consequente quebra do referido berço.

Figura 1 - Detalhe da hélice.

A ausência de registros atualizados relativos às hélices da aeronave impediu que fossem determinados os possíveis fatores que levaram à ruptura desse componente.

Aeroclube alertado quanto à necessidade de manter os controles de manutenção da aeronave atualizados.

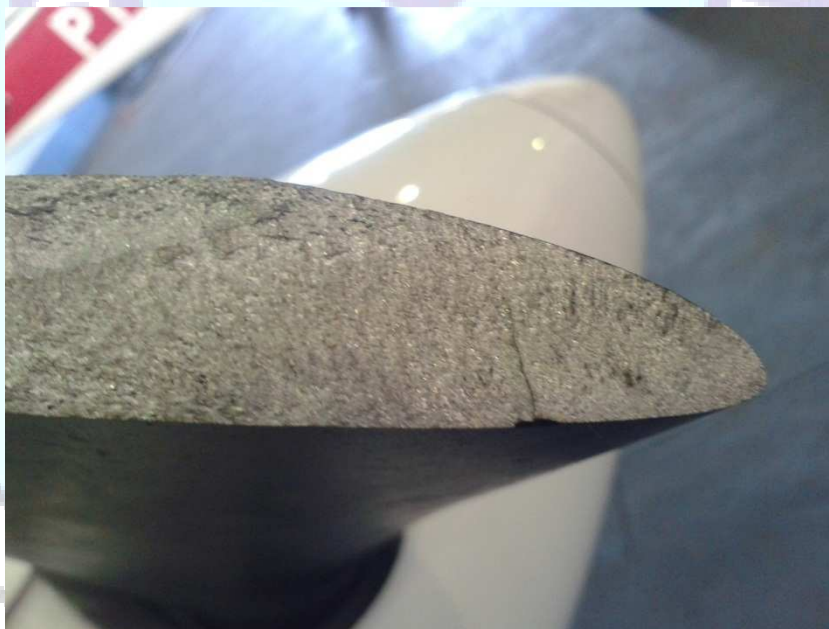
Figura 2 - Vista em detalhe da hélice.
