**COMANDO DA AERONÁUTICA**  
**CENTRO DE INVESTIGAÇÃO E PREVENÇÃO DE**  
**ACIDENTES AERONÁUTICOS**

**RELATÓRIO FINAL**  
**A - 089/CENIPA/2013**

| <b><u>AERONAVE:</u></b> | <b>PT-GUR</b> |
| <b><u>MODELO:</u></b> | <b>EMB-201A</b> |

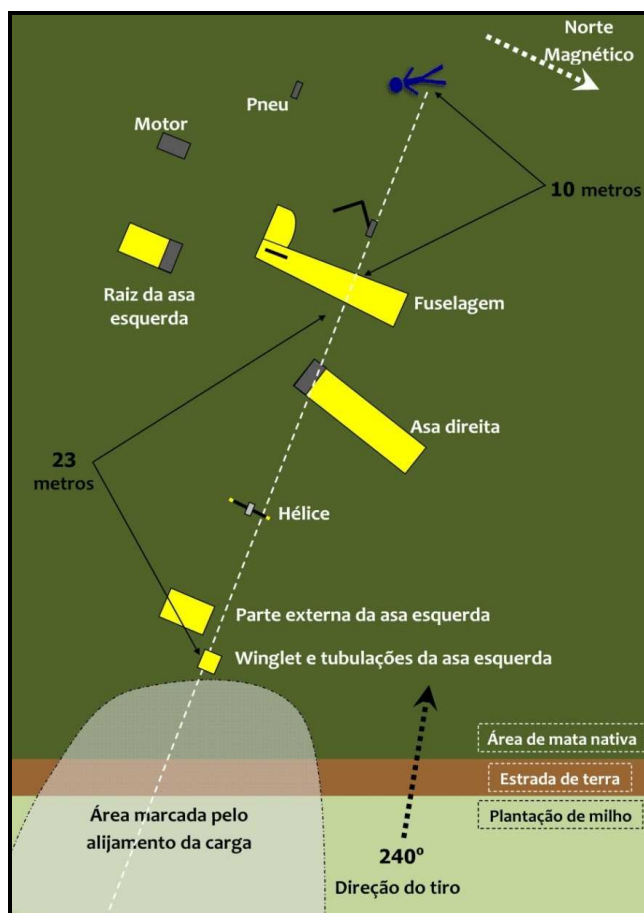
Os destroços ficaram distribuídos linearmente pelo terreno, no eixo em que estava sendo realizado o voo ( $240^\circ$ ), estendendo-se por cerca de 33 metros.

Figura 2 - Distribuição dos destroços da aeronaves.

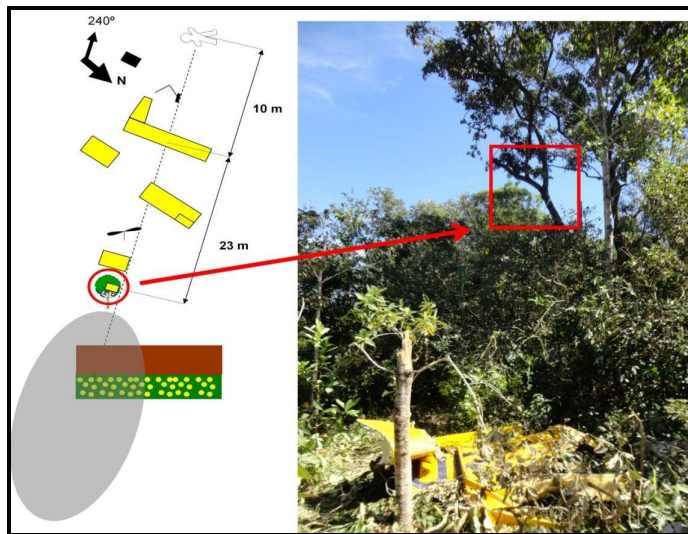
O primeiro ponto de impacto se deu com a asa esquerda, a uma altura de, aproximadamente, 5 metros do solo. Além do *winglet* esquerdo, tubulações da asa esquerda ficaram presas às árvores.

Figura 3 - Primeiro ponto de impacto.

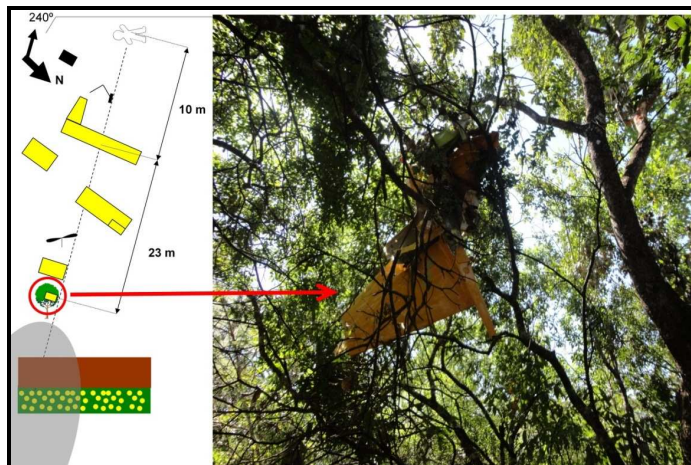
Figura 4 - Winglet da asa esquerda preso aos galhos da árvore.

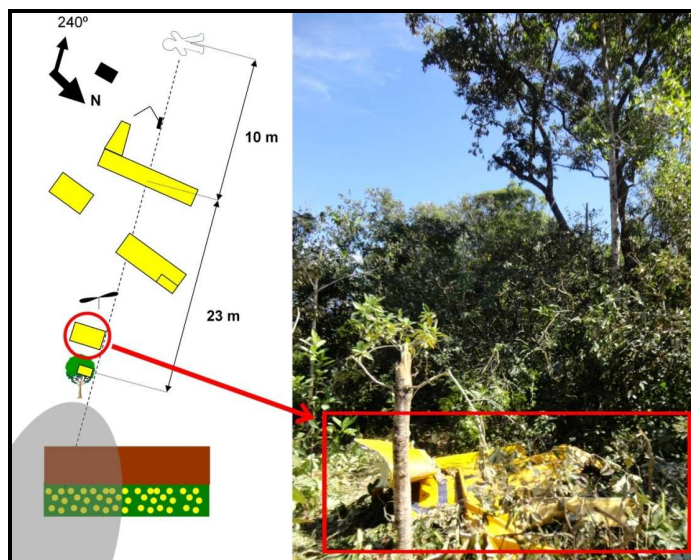
Figura 5 - Parte da asa esquerda.

Parte da asa esquerda ficou posicionada poucos metros à frente do local de primeiro impacto.

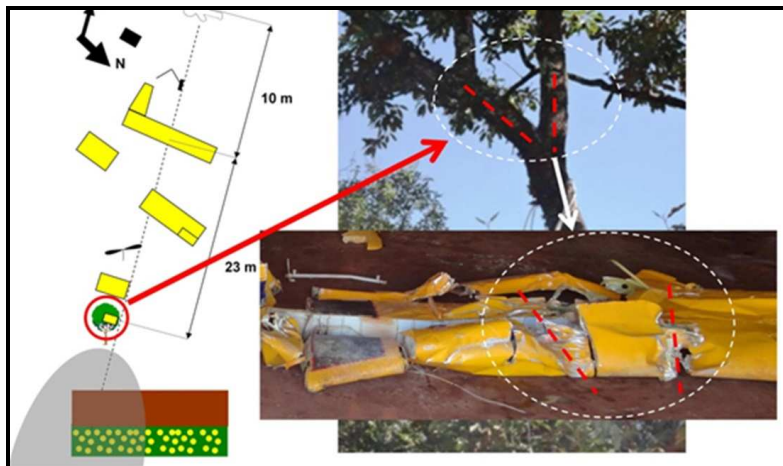
Figura 6 - Primeiro ponto de impacto.

A figura 6 mostra o ponto em que ocorreu a colisão da asa contra a árvore e as deformações sofridas no bordo de ataque.

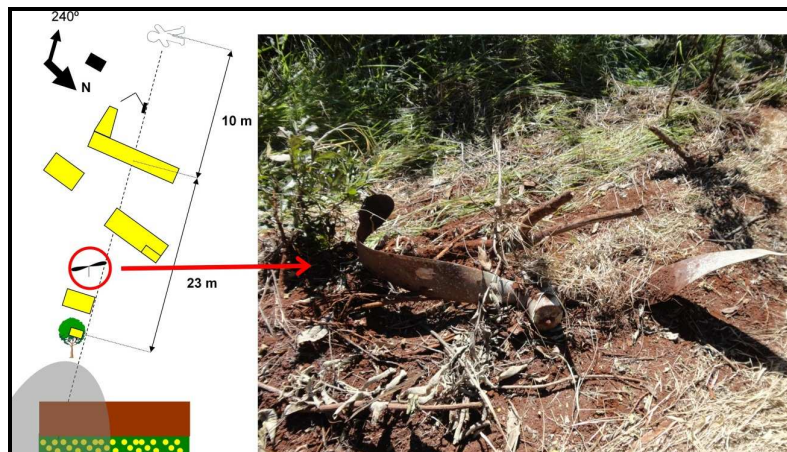
Figura 7 - Conjunto de hélice.

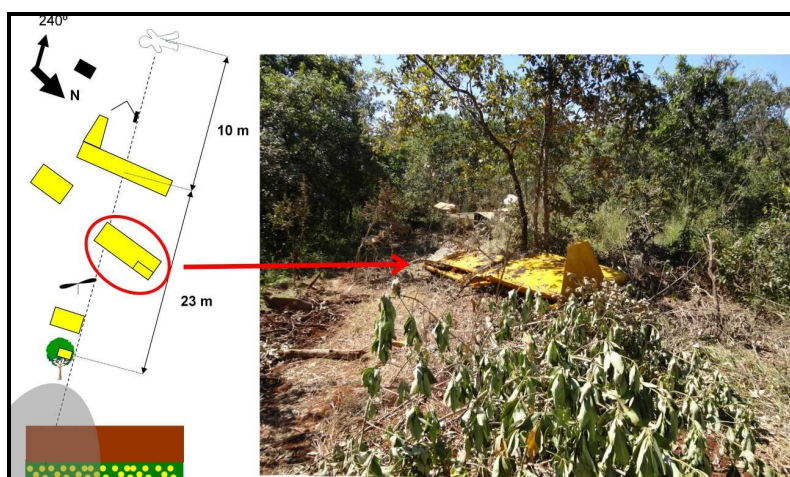
Figura 8 - Asa direita.

Verificou-se que a ruptura da asa direita da fuselagem ocorreu no ponto de fixação entre a fuselagem da aeronave e a asa.

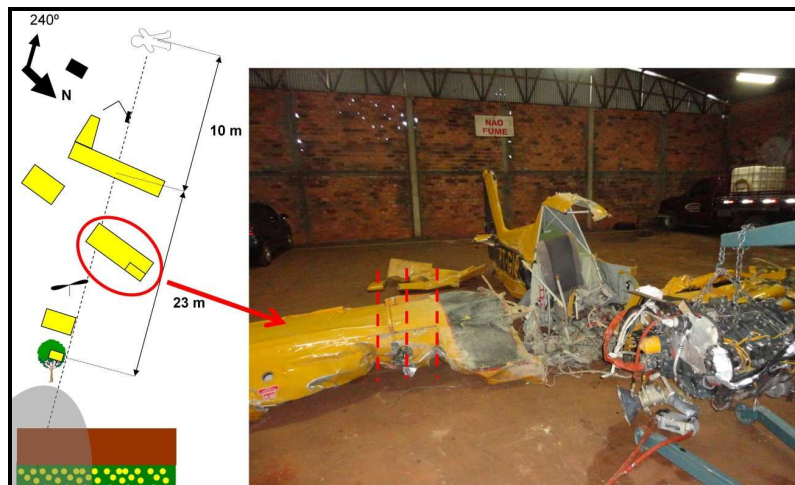
Figura 9 - Asa direita da aeronave.

Na figura 9, em destaque, as deformações do bordo de ataque da asa direita decorrentes do impacto contra o solo.

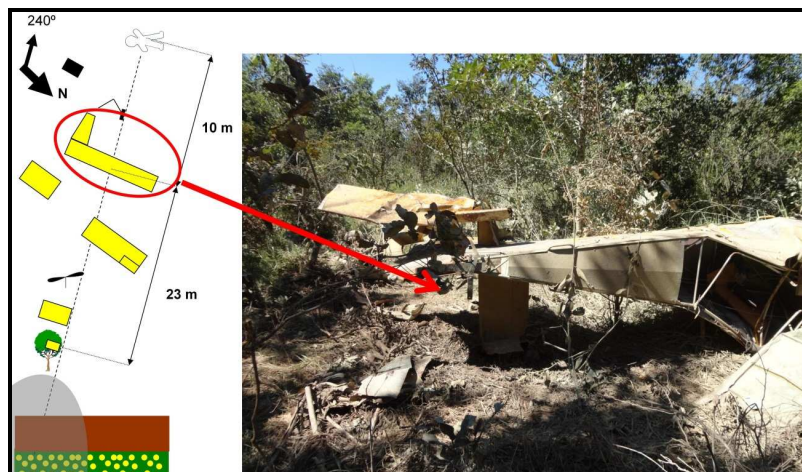
A fuselagem foi encontrada a 23 metros do ponto de primeiro impacto, no eixo de deslocamento da aeronave (proa 240°), tombada para esquerda (giro de 90° no eixo longitudinal), conforme pode ser observado na Figura 10.

Figura 10 - Fuselagem da aeronave.

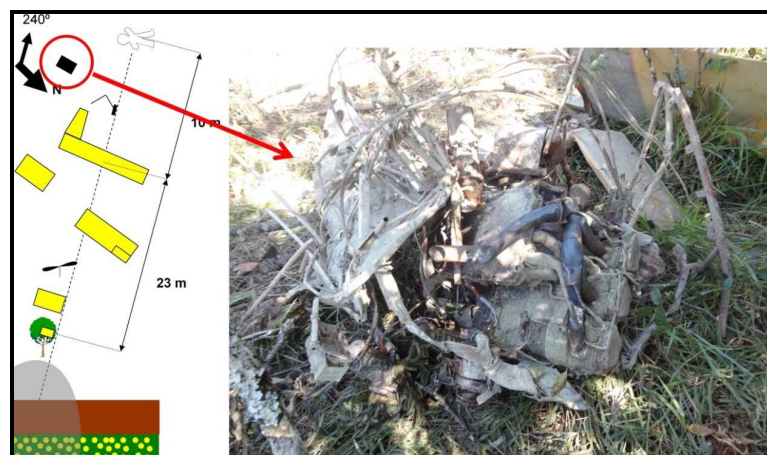
O motor foi lançado a aproximadamente 30 metros do ponto de primeiro impacto e foi recolhido para exames posteriores.

Figura 11 - Motor da aeronave.

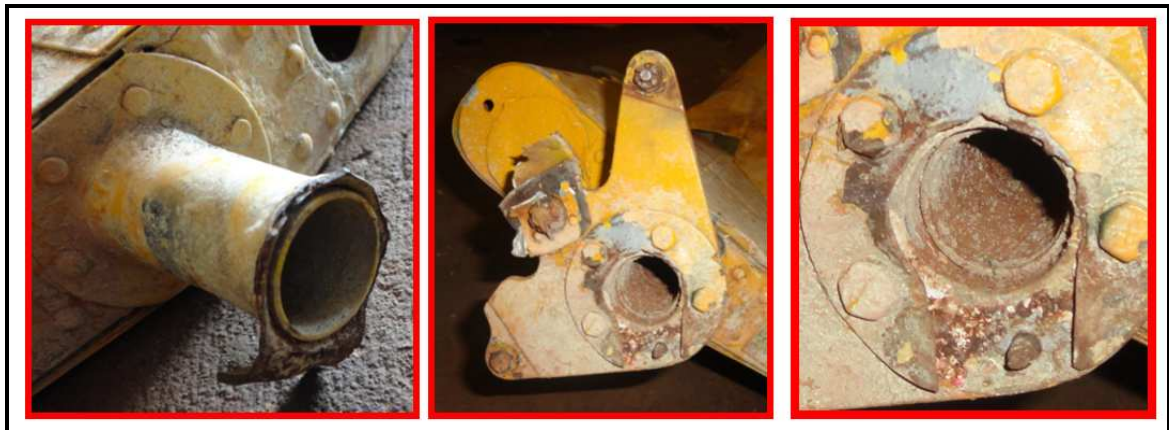
Foi constatado que o estabilizador horizontal apresentava corrosão avançada, conforme mosaico da figura 14.

Figura 15 – Mosaico com detalhes do ponto de fixação do estabilizador horizontal à fuselagem.

O estabilizador horizontal encontrava-se com vários pontos de corrosão; entretanto, os amassamentos e fraturas sofridos por esse componente resultaram de sobrecarga devido a impactos contra obstáculos, conforme concluíram as análises feitas na Divisão de Materiais do Instituto de Aeronáutica e Espaço (IAE) do Departamento de Ciência e Tecnologia Aeroespacial (DCTA)

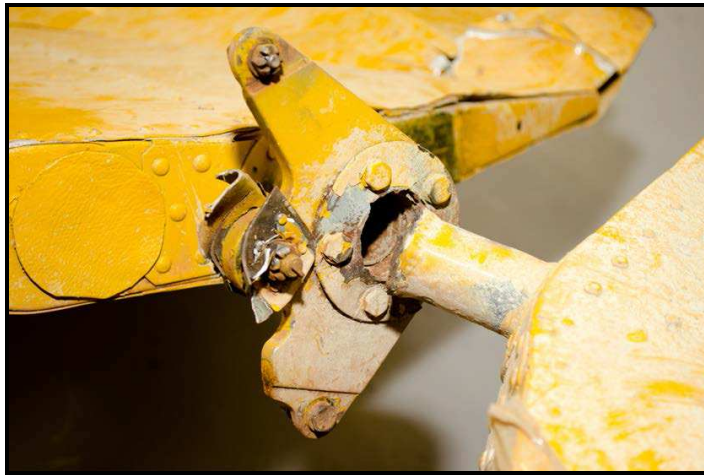
Nos exames visuais e ao microscópio estereoscópio, verificaram-se fraturas por sobrecarga e amassamentos em razão da colisão do estabilizador horizontal contra obstáculo.

Figura 16 - Detalhe da região fraturada.

Observa-se que a fratura ocorreu no flange de união entre as duas partes do estabilizador horizontal.

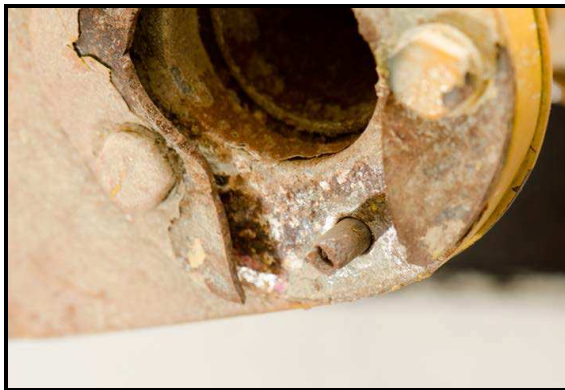
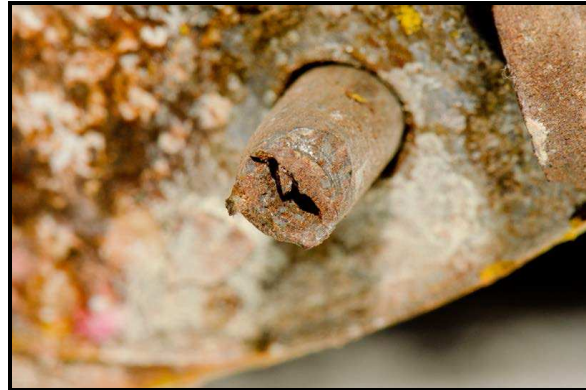
Figuras 17 e 18 - Detalhes da região de fratura.

Na figura 18 observa-se que a cabeça do parafuso foi arrancada e o corpo apresenta deformação plástica, indicativa de sobrecarga.

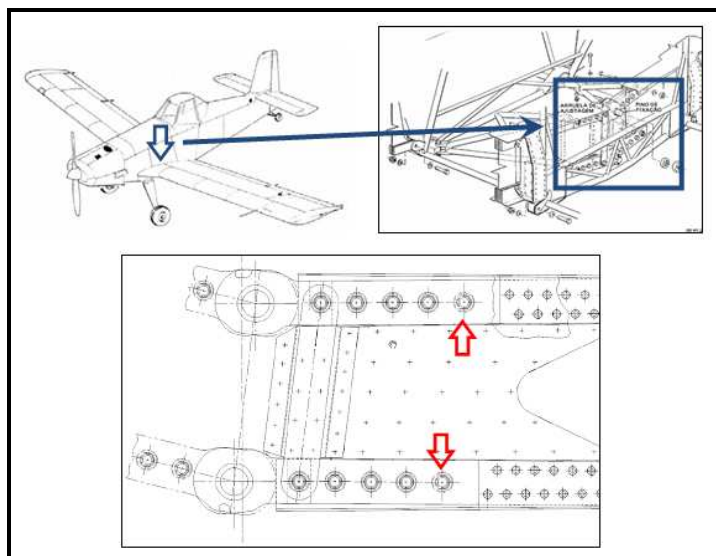
Figura 19 - Esquema da localização do caixão central das semiasas da aeronave.

As setas vermelhas indicam as regiões fraturadas na longarina da semiasa direita, na região dos quintos pinos das mesas superior e inferior.

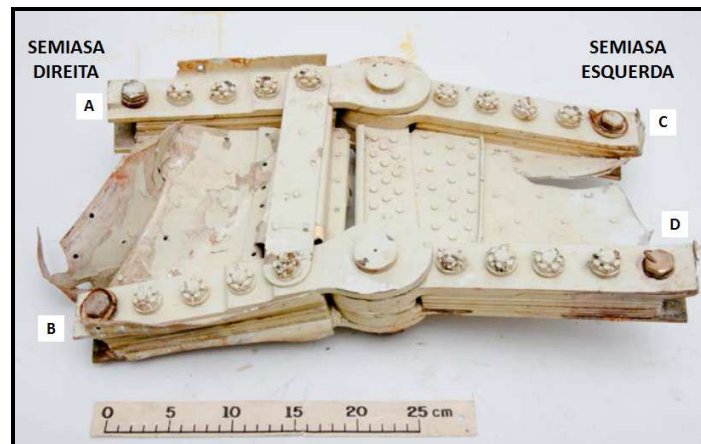
A análise visual indicou que as rupturas das longarinas das semiasas esquerda e direita ocorreram nas posições dos quintos pinos (figura 20 – A, B, C e D).

Figura 20 - Aspecto geral do caixão central analisado.

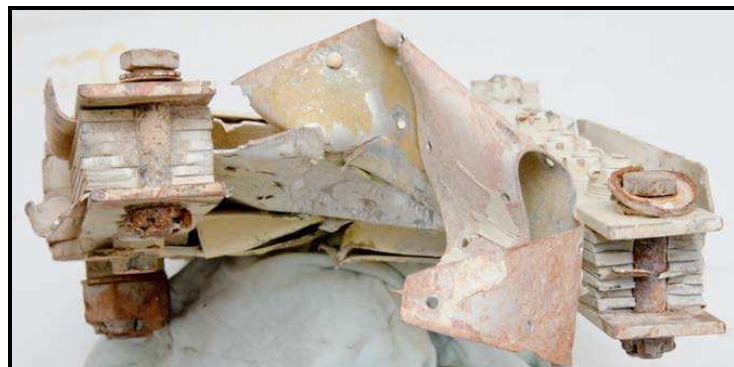
Figura 21 - Aspecto da região da longarina da semiasa direita.

As chapas internas da mesa inferior apresentaram aspecto macroscópico indicativo de fratura por fadiga.

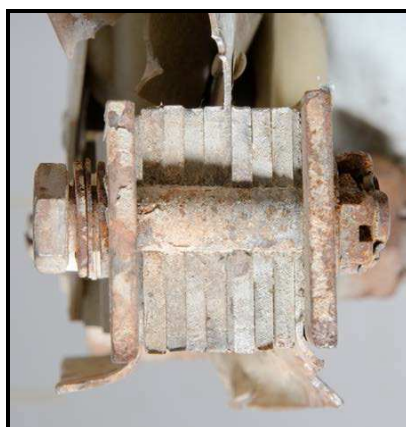
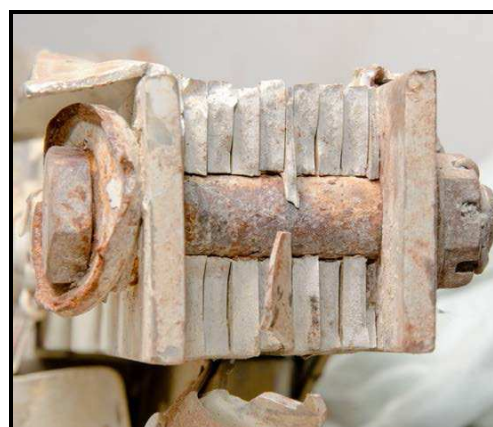
Figura 22 e 23 - Detalhes das fraturas internas da mesa inferior e superior – asa direita.

À esquerda, mesa inferior apresentando fratura por fadiga. À direita, mesa superior apresentando fratura por sobrecarga.

Nota-se que as chapas laterais não apresentavam deformação, indicando que a fratura final ocorreu para cima. Nota-se também, que os pinos apresentavam corrosão generalizada.

A propagação ocorreu da chapa 1 em direção à chapa 8, alcançando cerca de 80% da seção resistente.

Os resultados das análises e testes realizados concluíram que a fratura da semiasa direita da aeronave ocorreu devido a um processo de fadiga na mesa inferior da longarina.

A trinca de fadiga propagou-se por cerca de 80% da seção das chapas da mesa inferior, o que causou grande redução na sua resistência mecânica e levou à sua ruptura final por sobrecarga.

Observou-se nas superfícies do quinto furo e do pino, a presença de corrosão que contribuiu para facilitar o início do processo de fadiga.

Caso essa inspeção não tivesse sido protelada além dos limites estabelecidos pela regulamentação aeronáutica em vigor, a correta execução do BS 200-057-A005, de caráter obrigatório por meio da Diretriz de Aeronavegabilidade Emergencial (DAE) nº 2013-02-01, permitiria a identificação dos problemas de corrosão, evitando a perda da asa em voo.

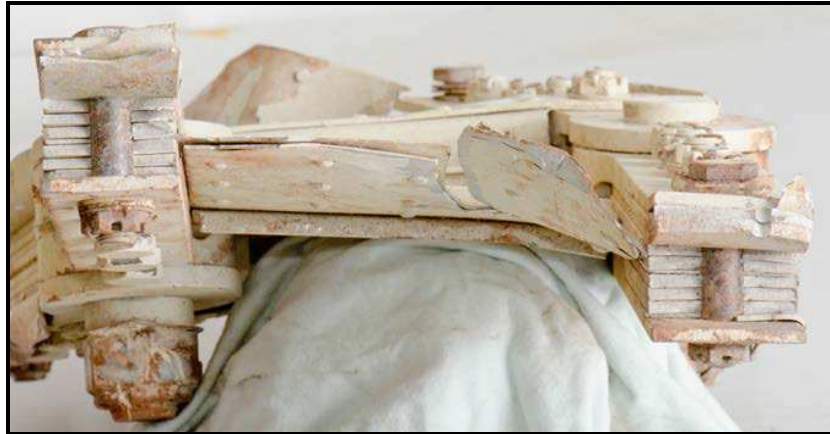
Figura 24 - Aspecto da região da longarina das semiasa esquerda.

Em ambas as mesas, as fraturas ocorreram por sobrecarga e as chapas laterais apresentam deformação, indicando que a fratura final da semiasa esquerda ocorreu para trás.

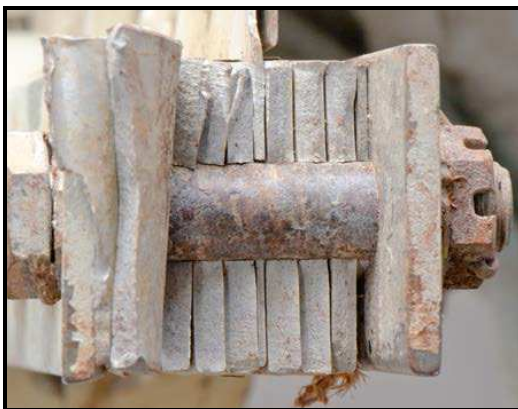
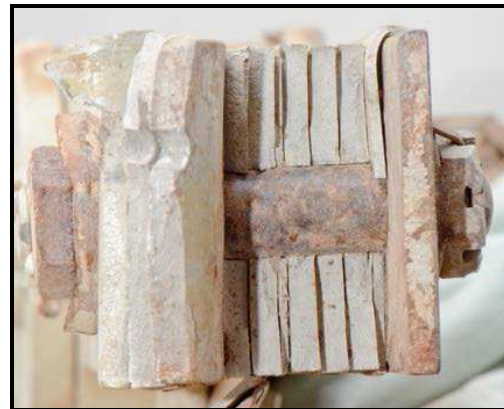
Figuras 25 e 26 - Detalhes das fraturas internas da mesa superior e inferior – asa esquerda.

Nota-se que os pinos também apresentavam corrosão generalizada.

O caixão central sofreu torção da esquerda para direita.

As fraturas e deformações observadas indicavam que a semiasa esquerda sofreu forte impacto na região do bordo de ataque.

A fratura da semiasa esquerda ocorreu devido à sobrecarga por impacto na queda da aeronave.

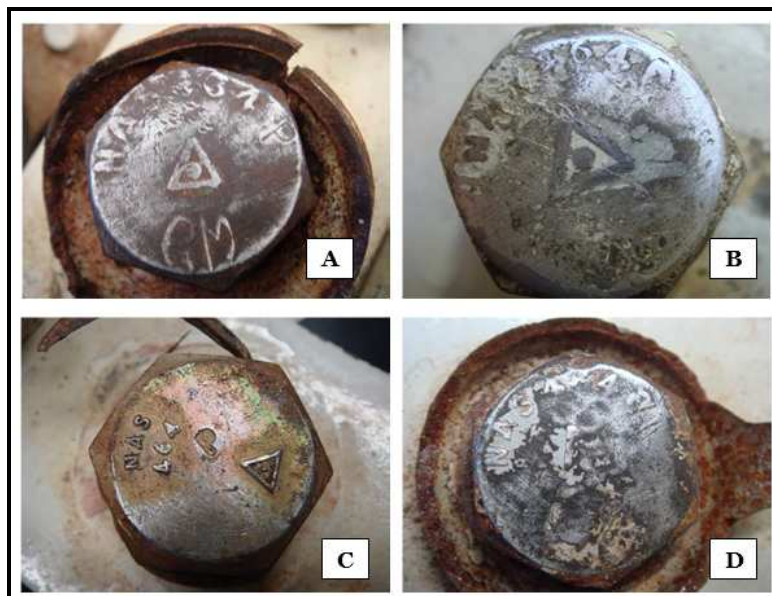
O mosaico da figura 27 apresenta os pinos utilizados nos quintos furos das mesas superior e inferior das semiasas direita e esquerda.

As identificações (todas NAS 464 P) possuem diferentes características.

As letras “A e B” identificam os pinos das mesas superior e inferior das semiasas direita e as letras “C e D”, das semiasas esquerda.

Figura 27 - Aspecto das cabeças dos quintos pinos.
