CENTRO DE INVESTIGAÇÃO E PREVENÇÃO DE ACIDENTES AERONÁUTICOS

RELATÓRIO FINAL SIMPLIFICADO (SUMA)

DADOS DA OCORRÊNCIA			
Nº DA OCORRÊNCIA	DATA - HORA	INVESTIGAÇÃO	SUMA Nº
161/IG/2014	23/SET/2014 - 20:30 (UTC)	SERIPA I	IG-161/CENIPA/2014
CLASSIFICAÇÃO DA OCORRÊNCIA	TIPO DA OCORRÊNCIA	COORDENADAS	
INCIDENTE GRAVE	PERDA DE CONTROLE NO SOLO	02°34'22"S	051°57'13"W
LOCALIDADE	MUNICÍPIO	UF	
AERÓDROMO CHÁCARA MARINGÁ - SDWV	SENADOR JOSÉ PORFÍRIO	PA

DADOS DA AERONAVE		
MATRÍCULA	FABRICANTE	MODELO
PT-JTN	BEECH AIRCRAFT	95-B55
OPERADOR	REGISTRO	OPERAÇÃO
AGROPECUARIA RIO BRANCO LTDA.	TPP	PRIVADA

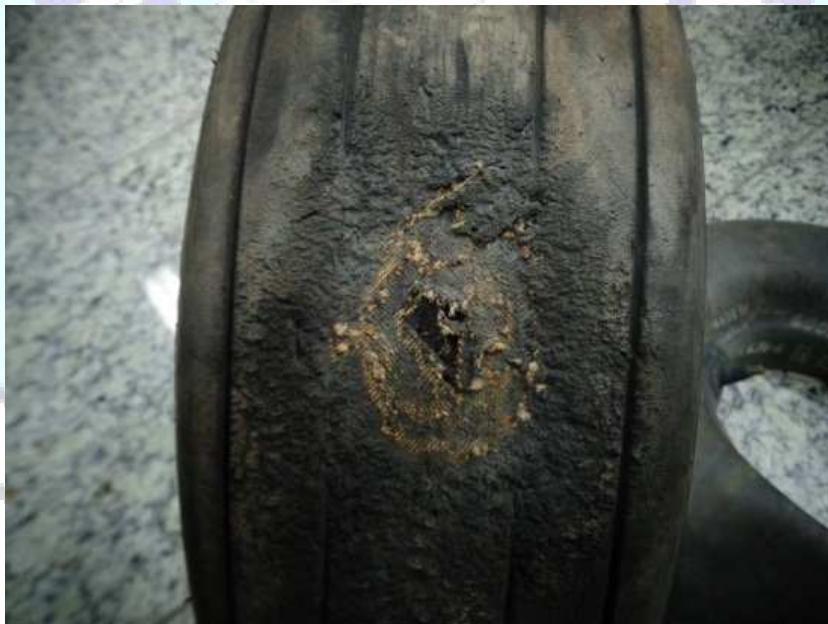
As marcas deixadas no pneu da roda do trem de pouso principal esquerdo indicavam que o pneu parou de rodar e a aeronave permaneceu em movimento, o que ocasionou o estouro do pneu, e conseqüente perda do controle direcional.

Considerando as condições da aeronave e as marcas deixadas no pneu, formulou-se a hipótese de aplicação de pressão exagerada para a frenagem da aeronave na roda esquerda.

As marcas apresentadas no pneu eram idênticas às marcas mostradas no manual do fabricante do pneu para esse tipo de ocorrência.

Figura 1 - Danos no pneu com característica de travamento da roda.

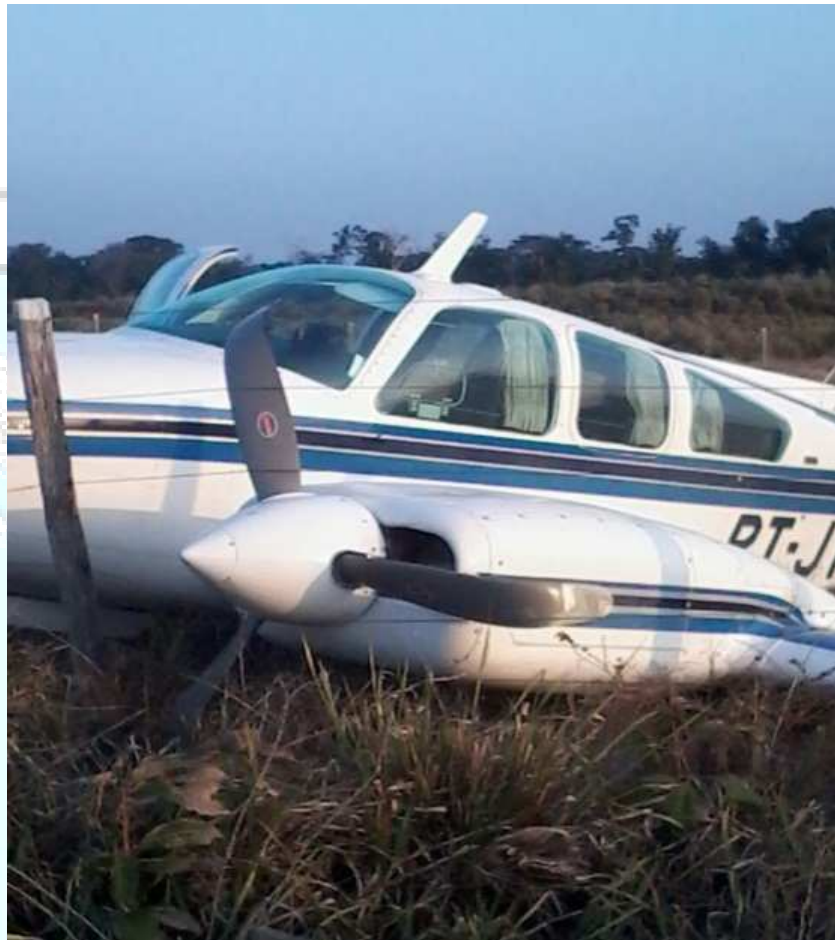
Figura 2 - Situação das pás da hélice esquerda após a ocorrência.
