## CENTRO DE INVESTIGAÇÃO E PREVENÇÃO DE ACIDENTES AERONÁUTICOS

### RELATÓRIO FINAL SIMPLIFICADO (SUMA)

| DADOS DA OCORRÊNCIA | | | |
|---|---|---|---|
| 178/IG/2014 | 26/OUT/2014 - 17:45 (UTC) | SERIPA III | IG-178/CENIPA/2014 |

| DADOS DA AERONAVE | | |
|---|---|---|
| PT-SUN | PIPER AIRCRAFT | PA-34-220T |

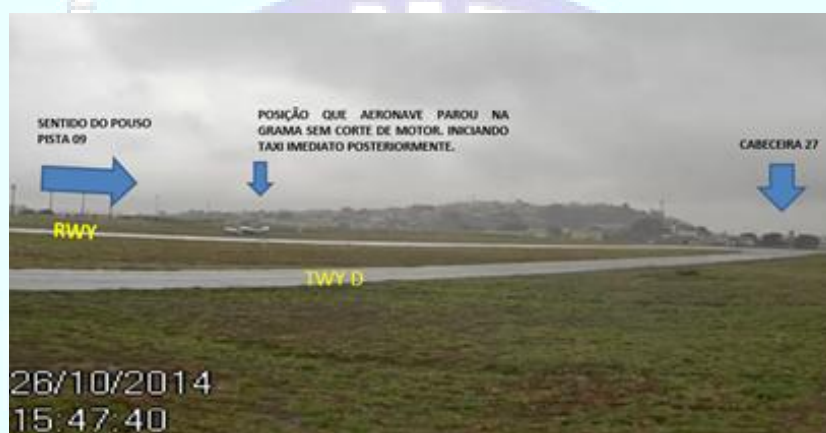
Durante a corrida de pouso, a aeronave saiu da pista, parando em sentido contrário ao de pouso.

Figura 01 - Situação da aeronave após a ocorrência.

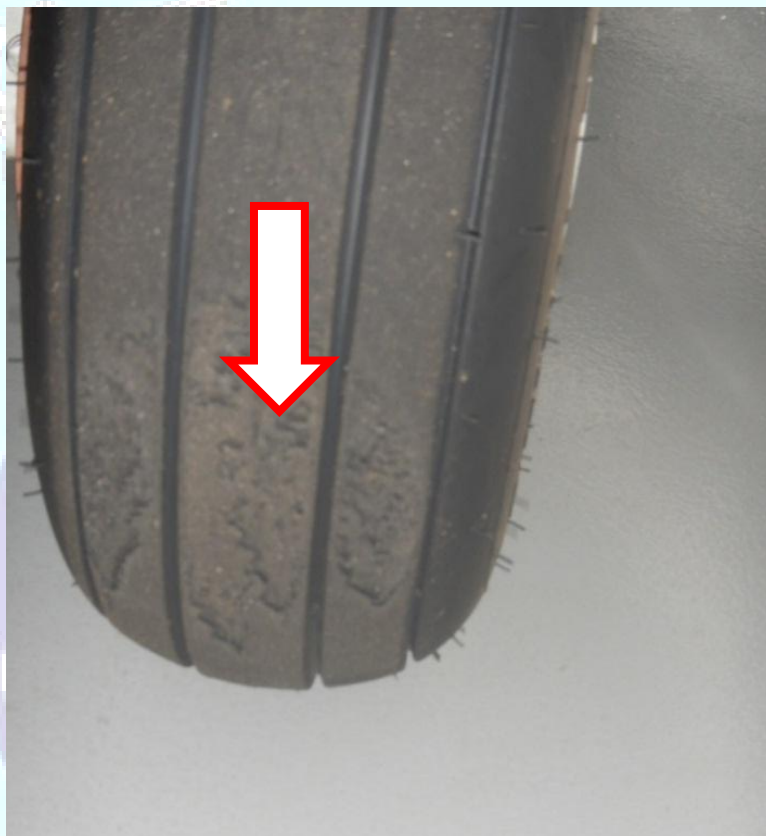
Durante a Ação Inicial, foram observadas marcas nos pneus de superaquecimento que reforçaram a possibilidade de aquaplanagem da aeronave.

Figura 2 - Marcas de superaquecimento no pneu.

Analisando-se as imagens das câmeras de SBPR, que apontavam para a pista, foi possível verificar grandes concentrações de água em determinados trechos da pista de pouso, que podem ter contribuído para que o contato entre o pneu e a pista fosse perdido e, assim, o piloto não pudesse controlar a aeronave.
