RAPPORT

HCLJ510-000282	Hændelse		
Luftfartøj A:	Boeing 737-800	Registrering:	OY-SEJ
Motor(er):	2 - CFM 56-7B26	Flyvning:	Ruteflyvning, IFR
Besætning:	6 - ingen tilskadekomne	Passagerer:	134 – ingen tilskadekomne
Luftfartøj B:	Canadair CL600-2B19	Registrering:	OY-MBT
Motor(er):	2 - CF34-3B1	Flyvning:	Ruteflyvning, IFR
Besætning:	3 – ingen tilskadekomne	Passagerer:	8 – ingen tilskadekomne
Sted:	Københavns Lufthavn, Kastrup (EKCH)	Dato og tidspunkt:	11.9.2006 kl. 2044 UTC

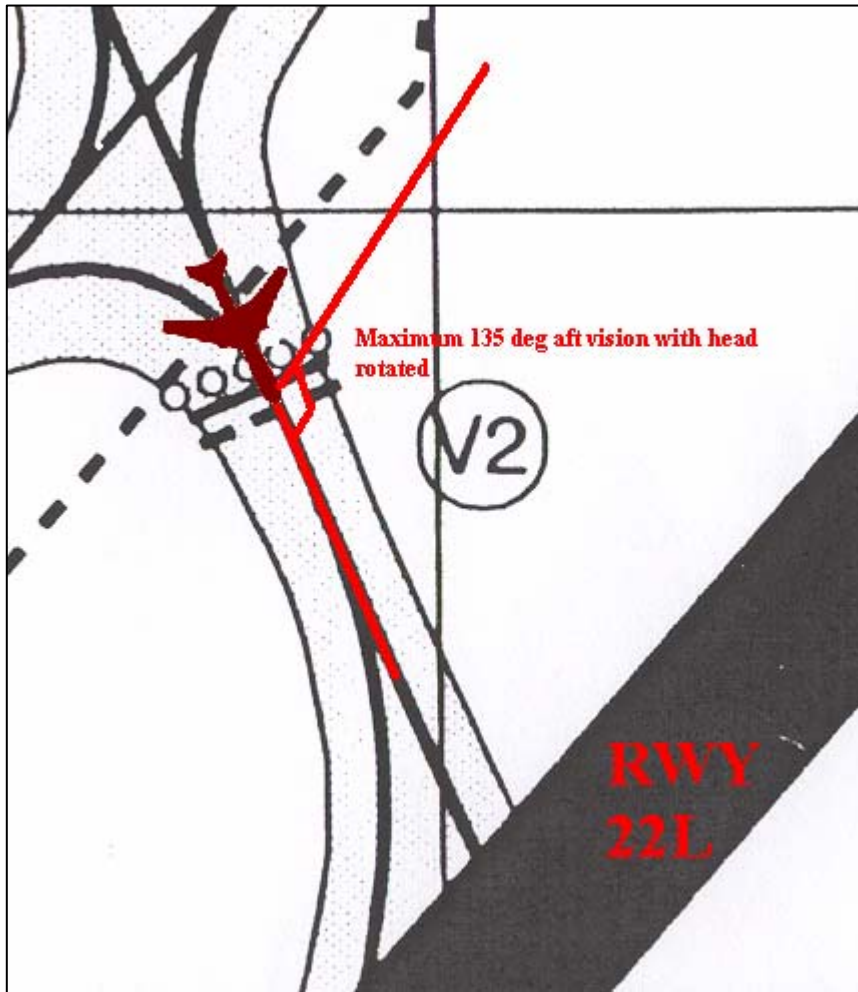
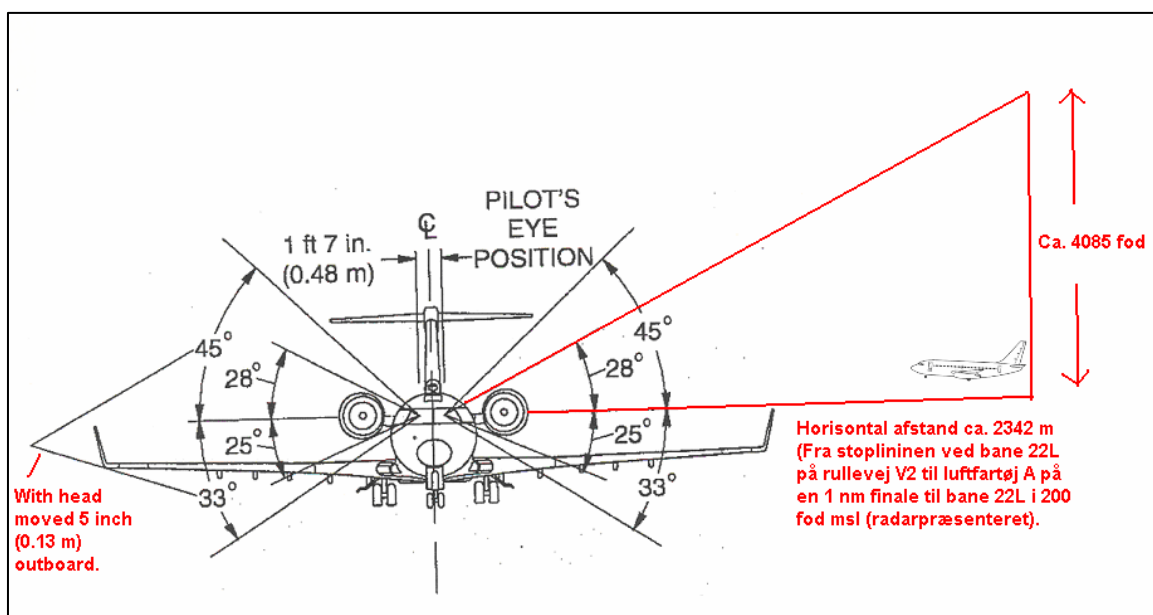
Piloternes synsvidde ved passage af stoplinjen til bane 22L på rullevej V2. Illustrationerne er alene visuelle teoretiske præsentationer.

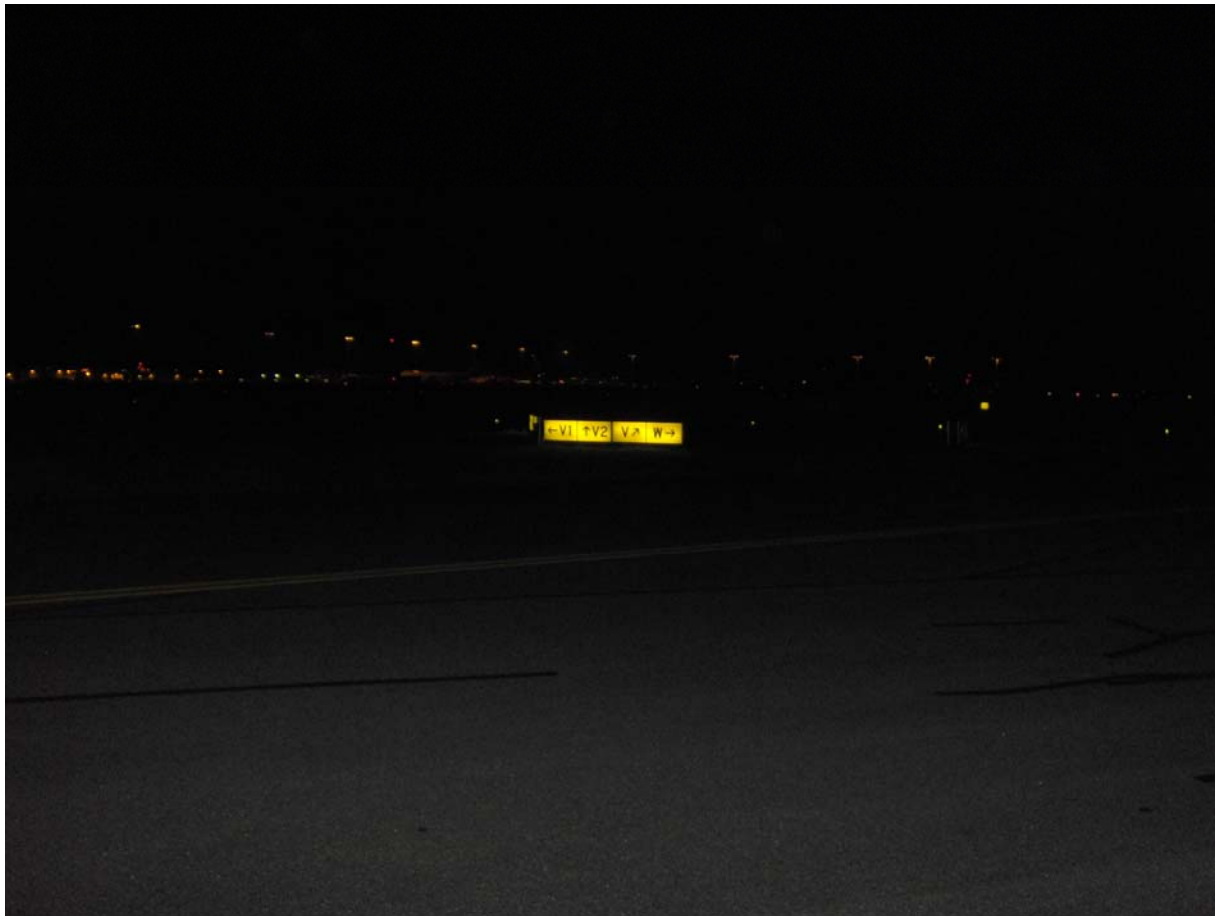
1.10.4 Rullevejsskiltning.

Rullevejsskilt i mørke mellem rullevej T og rullevej V1 mod rullevej V2.

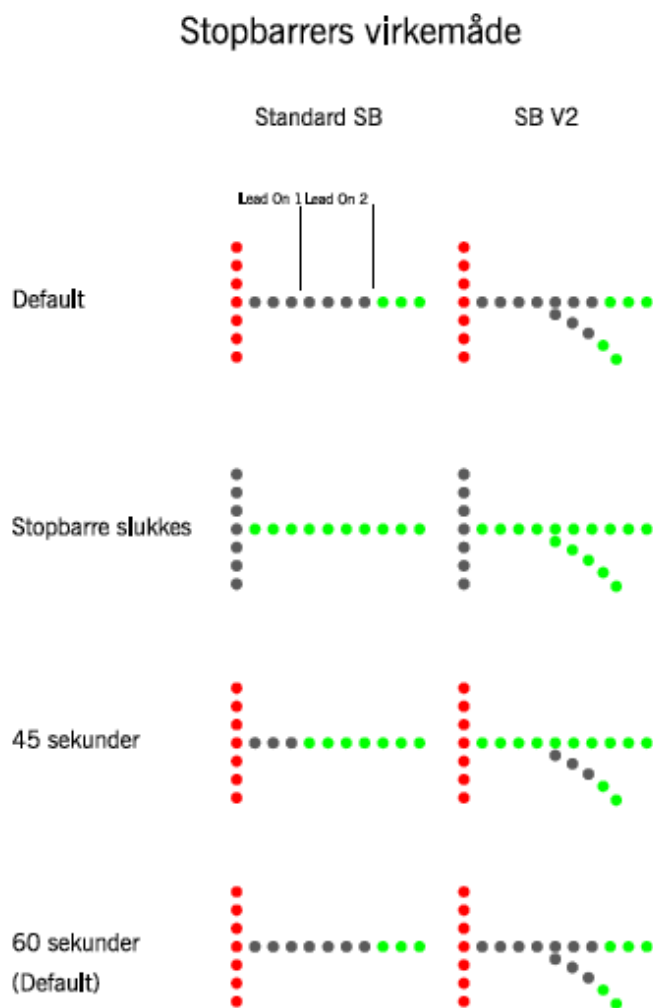
1.10.6.4 Visuel præsentation af stopbarrens virkemåde på rullevej V2.

Det blev ved en test d. 5. oktober 2006 verificeret, at flyvelederen i kontrollårnet via sin F & O skærm ikke umiddelbart kunne slukke stopbarren på V2, efter at den var tændt automatisk, før der var gået yderligere 5-10 sekunder.

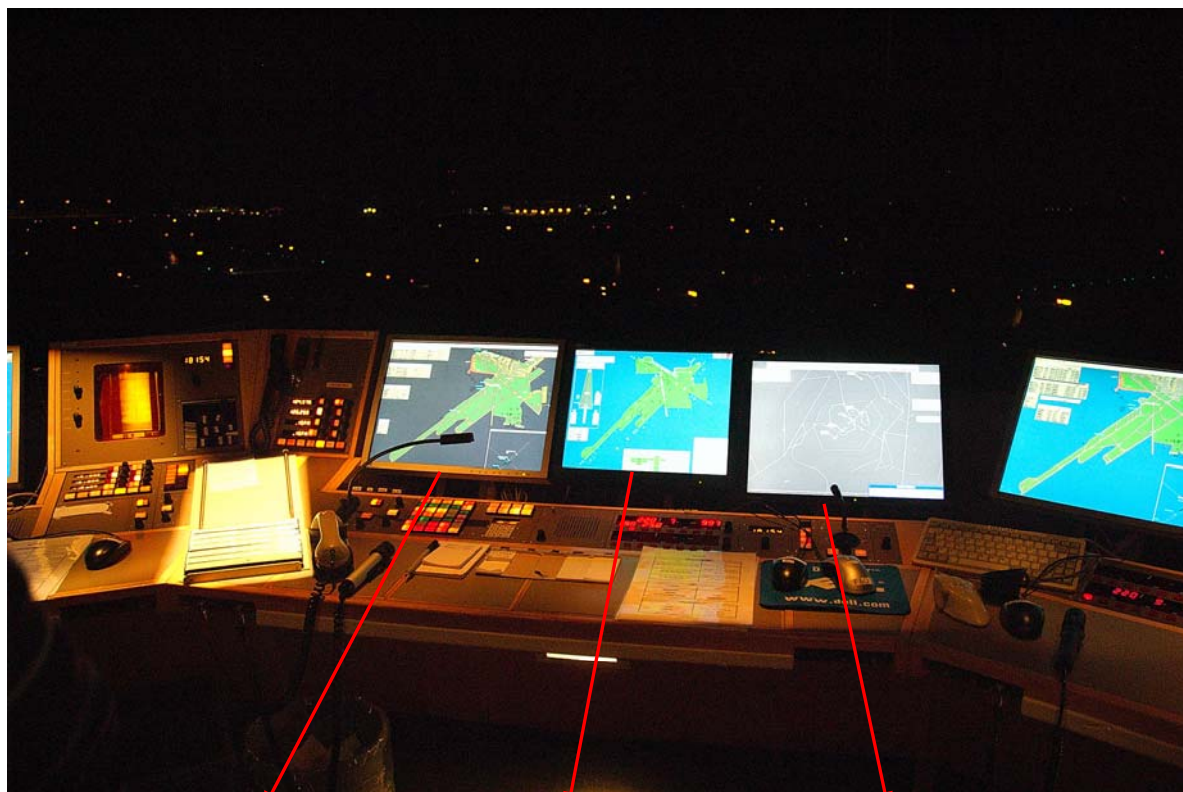
1.10.8.4 Den aktuelle flyvelederposition i mørke.

- Til betjening af de tre skærme anvendtes tre mus og to tastaturer.
- Der var ikke mulighed for integration mellem systemerne på den enkelte flyvelederposition.
- Symboler og farver på de tre skærme var forskellige.
- Placering af skærme på diverse flyvelederpositioner var ikke ens.
- Enkelte skærme var på visse tidspunkter til deling med tilstødende flyvelederpositioner.
- Kontrasten mellem lys fra skærme og nattemørket uden for kontrolrummet oplevedes som uhensigtsmæssig (påvirkning af nattesyn).
- Det visuelle udsyn i mørke fra kontrolrummet mod rullevej V2 blev obstrueret af belysningen fra standpladserne.
- Der forelå på hændelsestidspunktet ingen internationale standarder for eller krav til systemintegration, interiørdesign, ergonomi, skærmfarvekodning og -symboler i et kontroltårn herunder et kontrolrum (Tower CAB) (oplyst af Statens Luftfartsvæsen).

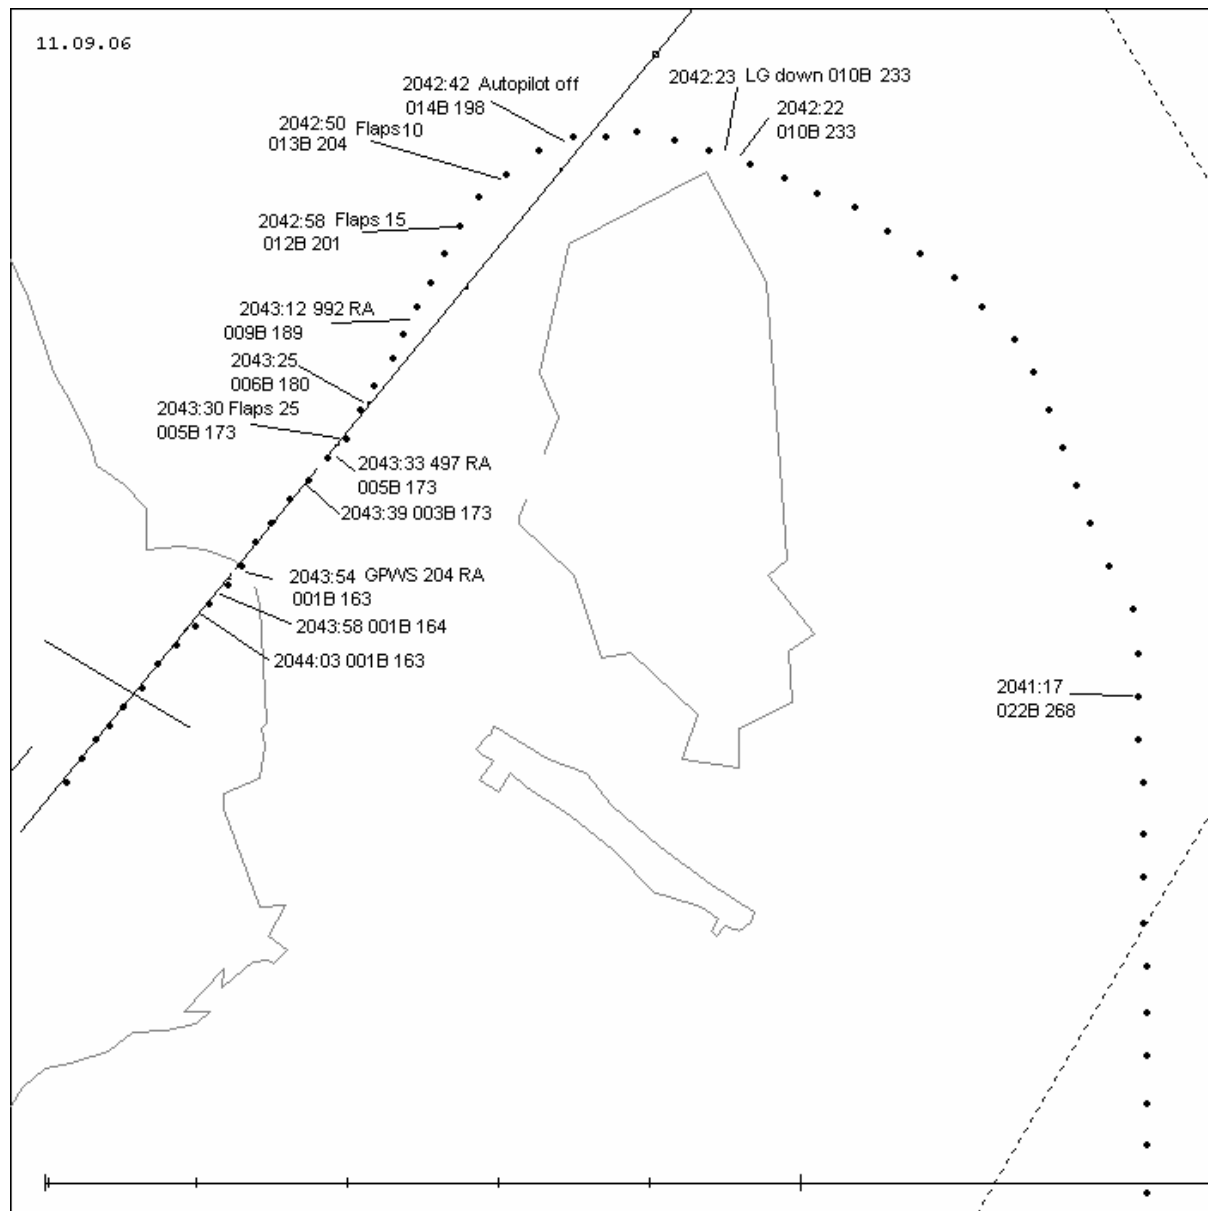
Bilag 1 (luftfartøj A).

Radarpræsentationen er udarbejdet af Havarikommissionen med baggrund i radardata, informationer fra luftfartøj A's Quick Access Recorder (QAR) og talekommunikation.

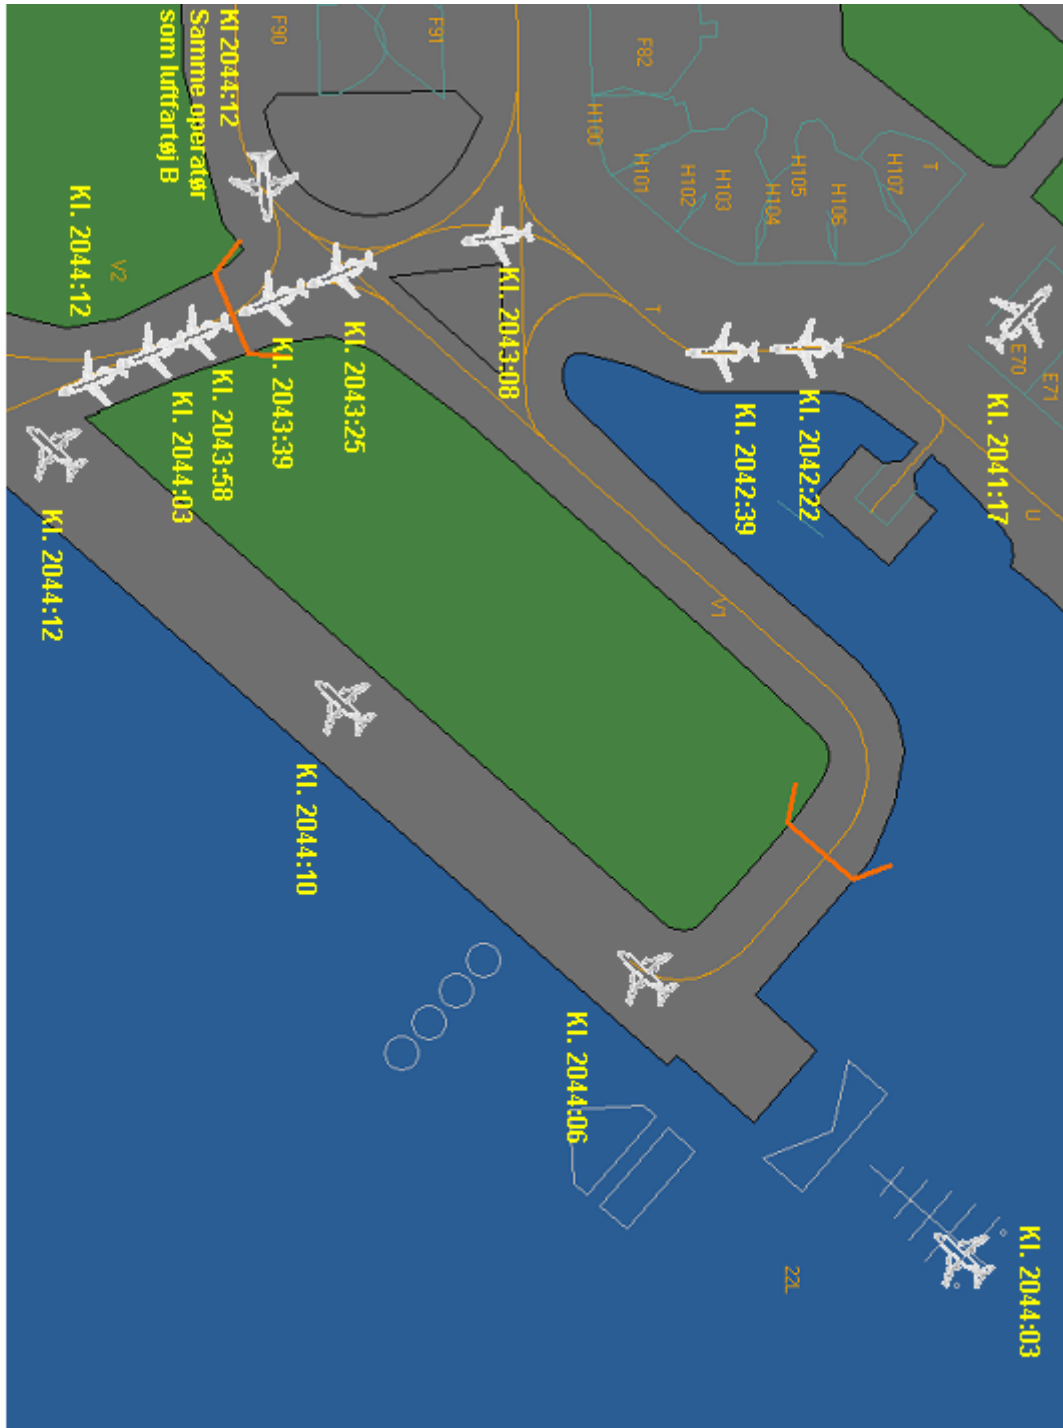
Bilag 2 (luftfartøj A og luftfartøj B).

Fartøjschefen i luftfartøj B observerede pludseligt, at luftfartøj A var ved at lande og bremsede hårdt op. Ved passage af luftfartøj B var den horisontale afstand fra luftfartøj A's højre vingetip til luftfartøj B ca. 10-15 meter, og luftfartøj A's radiohøjdemåling (RA) var ca. 16 fod. Se bilag 2.

Radarpræsentationen er udarbejdet af Havarikommissionen med baggrund i SMR data og talekommunikation.
