REDEGØRELSE

HCLJ510-000326	Hændelse		
Luftfartøj:	Boeing 737-800	Registrering:	OY-SEC
Motor(er):	2 CFM 56	Flyvning:	Ruteflyvning, IFR
Besætning:	7- ingen tilskadekomne	Passagerer:	134-ingen tilskadekomne
Sted:	17 NM nordvest for RAM VOR (111,850 MHZ)	Dato og tidspunkt:	20.01.2007 kl. 0722 UTC

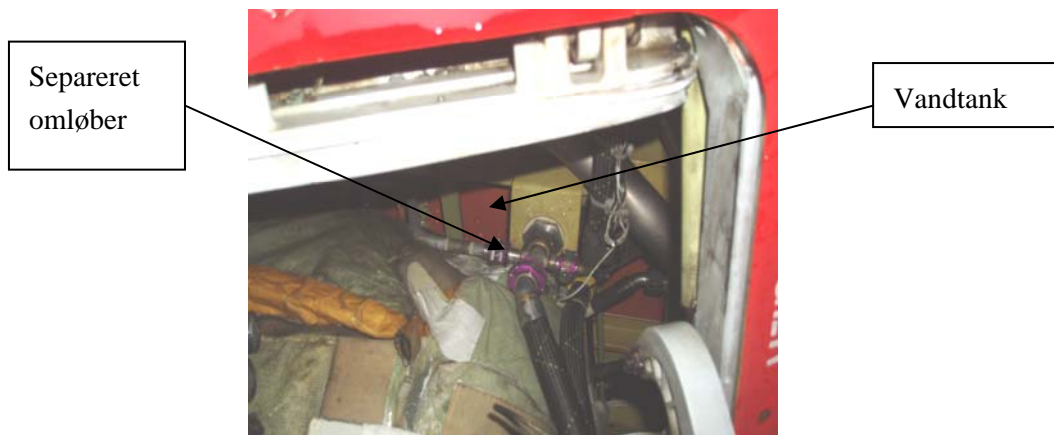
En efterfølgende afprøvning af outflow valven i funktionerne Auto mode og Alternate/Manuel mode afdækkede ikke nogen funktionssvigt. Det konstateredes, at området omkring outflow valven var oversprøjtet med vand. Luftfartøjets vandtank, som var placeret i loftet i samme rum som outflow valven, blev konstateret tom, og en undersøgelse af vandtankens rørsystem afdækkede, at en omløber på en rørforbindelse for vandforsyning til toiletter og galleys (pantryer) var separeret fra et flerstrengt rørstykke.

Set gennem outflow valve i åben position

Det er Havarikommissionens vurdering, at luftfartøjets vandtank og vandsystem ikke blev drænet korrekt ved ankomsten til Gardermoen dagen før hændelsen. Separationen ved omløberen på det flerstrengede rørstykke opstod sandsynligvis i løbet af natten på grund af isdannelser i vandsystemet. Opvarmningen af luftfartøjet før afgang og /eller efter at motorerne var startet, havde udløst vandlækagen som har spredt sig med systemtrykket på ca. 35 psi i området omkring outflow valven.

Efter start fra Gardermoen og under stigning til FL 360, hvor den udvendige temperatur (OAT) gradvist var faldet til ca. -50°C , var vandet fra lækagen frosset til is omkring outflow valven og blokeret denne i at kunne regulere kabinettrykket.
