## REDEGØRELSE

<b>HCLJ510-000351</b>	<b>Havari</b>		
Luftfartøj:	Reims Aviation F172M	Registrering:	OY-BFW
Motor:	1 Lycoming O-320-D2J	Flyvning:	Privatflyvning VFR
Besætning:	1 – ingen tilskadekomst	Passagerer:	Ingen
Sted:	1 nm vest for Horsens	Dato og tidspunkt:	09.04.2007 kl. 1300 UTC

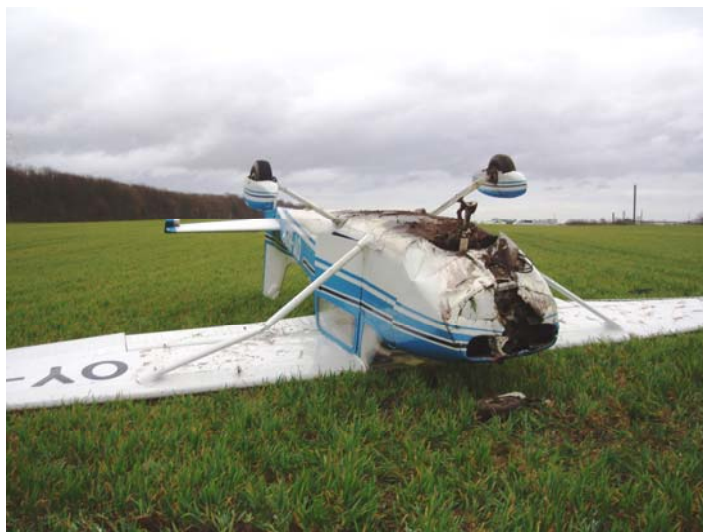
Da motoren begyndte at gå ujævnt, og der på grund af olie ikke længere var udsyn igennem frontruden, kaldte fartøjschefen mayday. Motoren vibrerede og tabte ydelse, hvilket ledte til tab af flyvehøjde. I ca. 700 ft lød et højt smæld samtidigt med at, det gav et ryk i luftfartøjet. Luftfartøjet havde tabt propellen. Fartøjschefen, som kun havde udsyn via sideruden, landede på en mark ca. 1 nm vest for Horsens. Under landingen tippede luftfartøjet rundt over næsepartiet og kom til hvile på ryggen.

Fartøjschefen kunne forlade luftfartøjet uden at være kommet til skade. Luftfartøjet blev ødelagt ved havariet. Propellen blev fundet i nærheden af havaristedet, da et vidne havde observeret, at noget var faldet fra luftfartøjet og kunne udpege positionen.

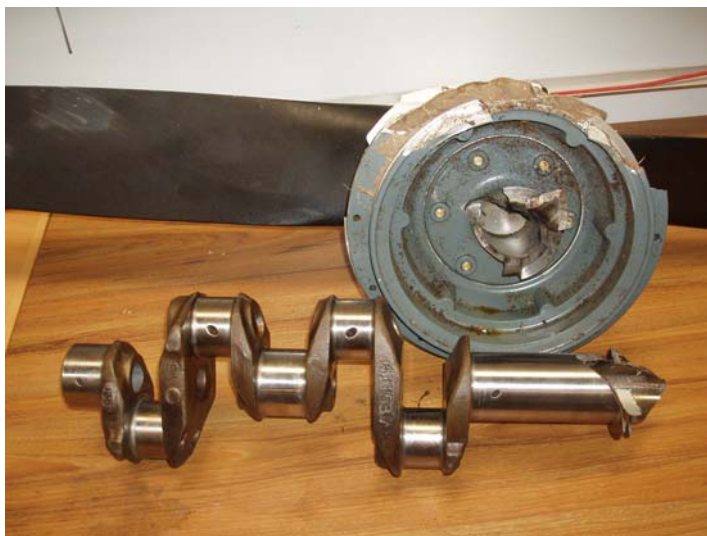
Efterfølgende havariet kunne det konstateres, at luftfartøjet havde mistet propellen som følge af brud på motorens krumtapaksel umiddelbart bagved krumtapakslens flange, hvorpå propellen var fastspændt.

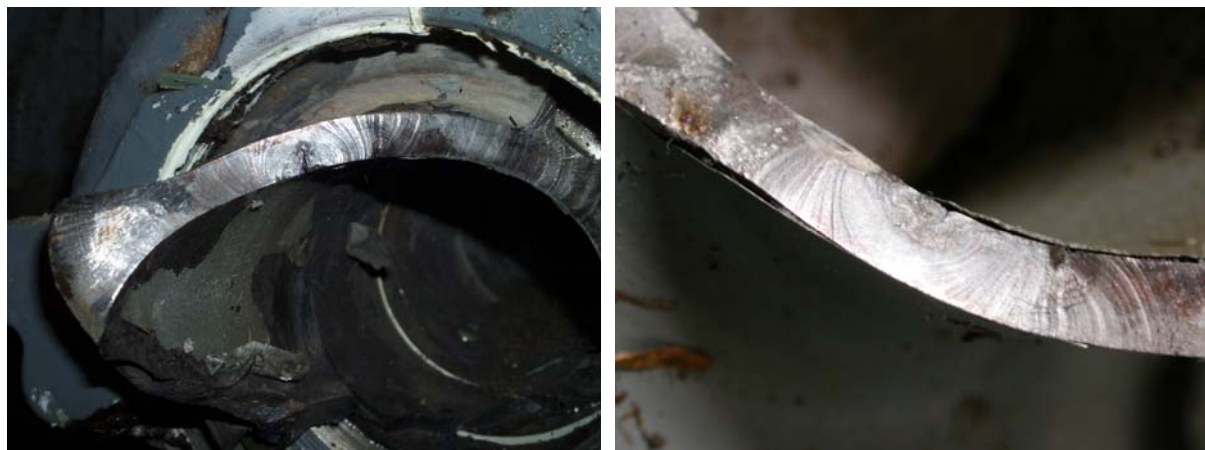
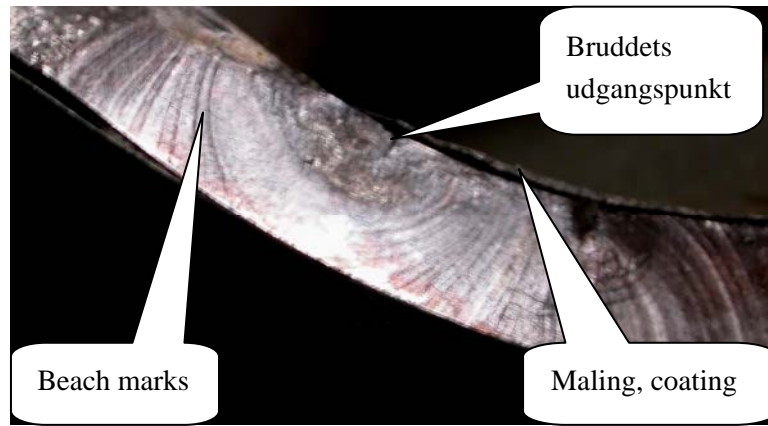
Brudfladen blev analyseret og det blev konstateret, at der var tale om et udmattelsesbrud (fatigue fracture). Udmattelsen var begyndt indefra i den hule krumtapaksel og havde derefter bredt sig udad og til siderne i materialet. Der var korrosion til stede under malingen (coating) på indersiden af den hule krumtapaksel.

Billederne herunder viser brudfladen i krumtapakselen. Udmattelsesbruddets udgangspunkt samt linierne skabt under udviklingen af bruddet kan ses på billederne (fatigue fracture beach marks).

Havarikommissionen vurderer, at udmattelsesbruddet blev igangsat af korrosion, som var til stede på materialet indvendig i den hule krumtapaksel. Det har ikke været muligt for HCLJ at fastslå, hvornår korrosionen var opstået. Det kan ikke udelukkes, at kimen til korrosionen var til stede, da krumtapakselen efter støbningen fik påført malingen indvendig.
