## REDEGØRELSE

<b>HCLJ510-000416</b>	<b>Havari</b>		
Luftfartøj:	PA 28-140	Registrering:	OY-DHM
Motor:	Lycoming O-320-E2A	Flyvning:	Privatflyvning, VFR
Besætning:	1- lettere tilskadekomst	Passagerer:	2- lettere tilskadekomne
Sted:	Nordborg Flyveplads, Als	Dato og tidspunkt:	11.8.2007 kl. 1820 UTC

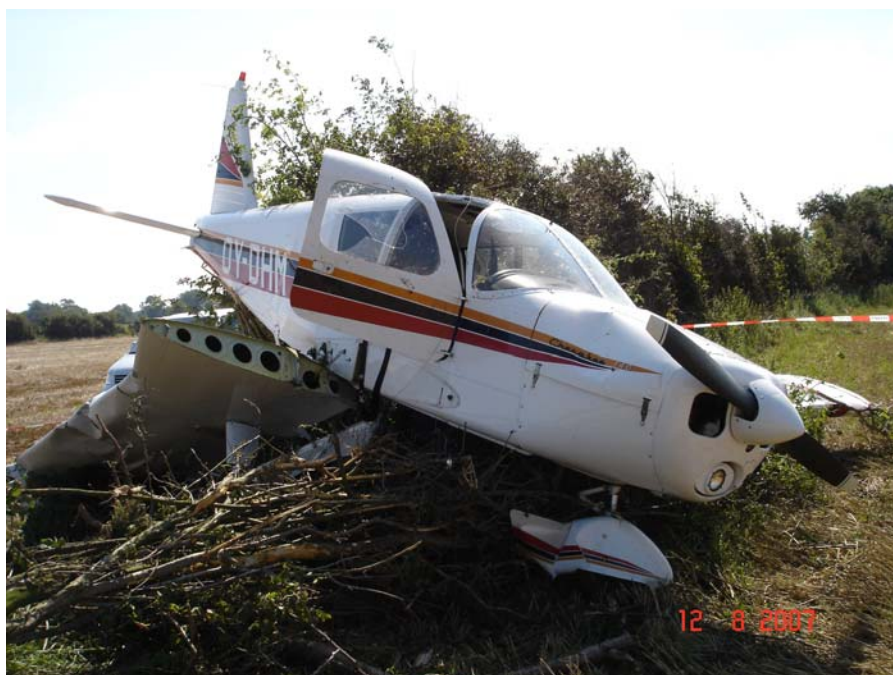
### Skader på luftfartøjet

Luftfartøjet blev ødelagt ved havariet.

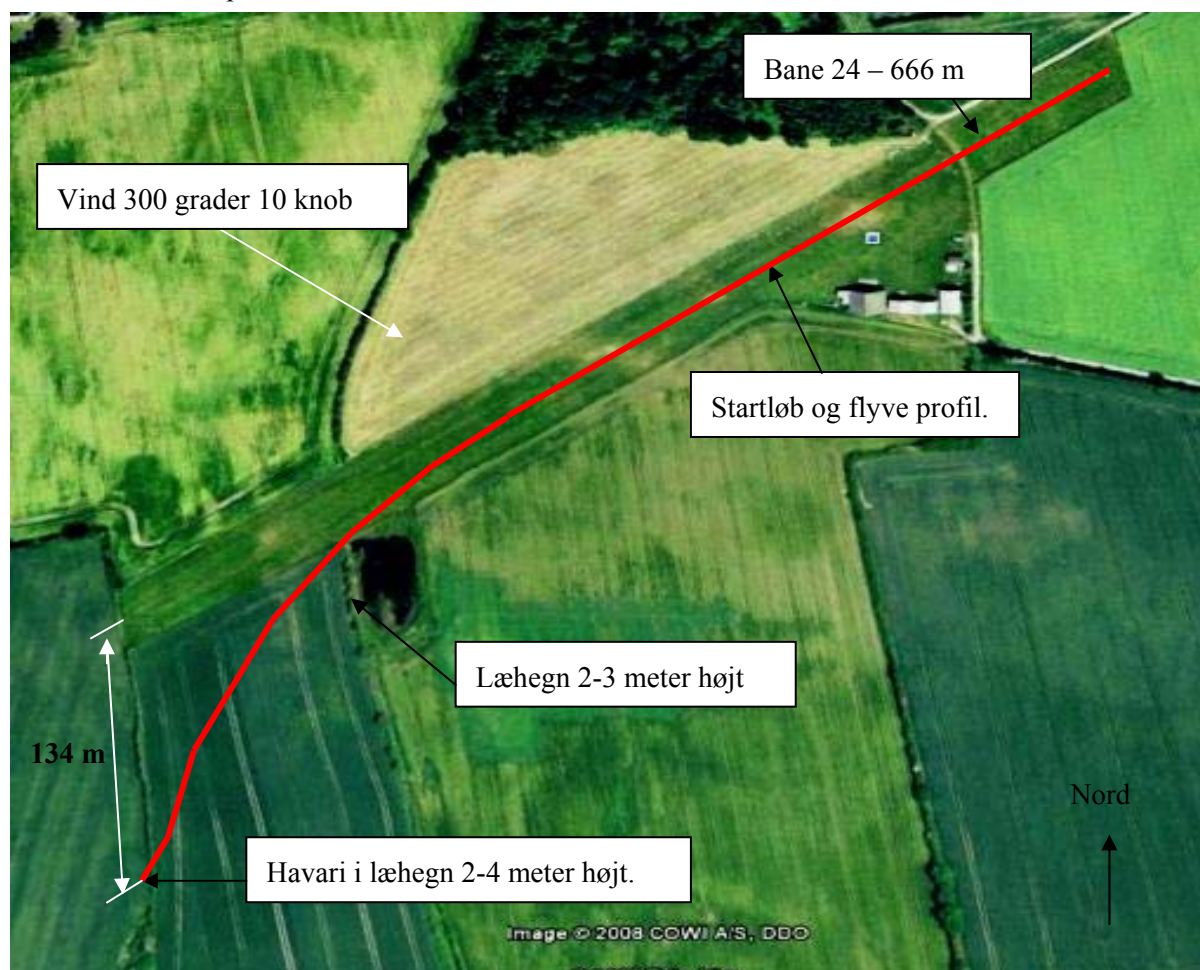
### Oplysninger om havaristed

Havariet indtraf 134 meter til venstre for enden af bane 24, i et læhegn. Den samlede distance fra start til havaristedet blev opmålt til ca. 755 meter.

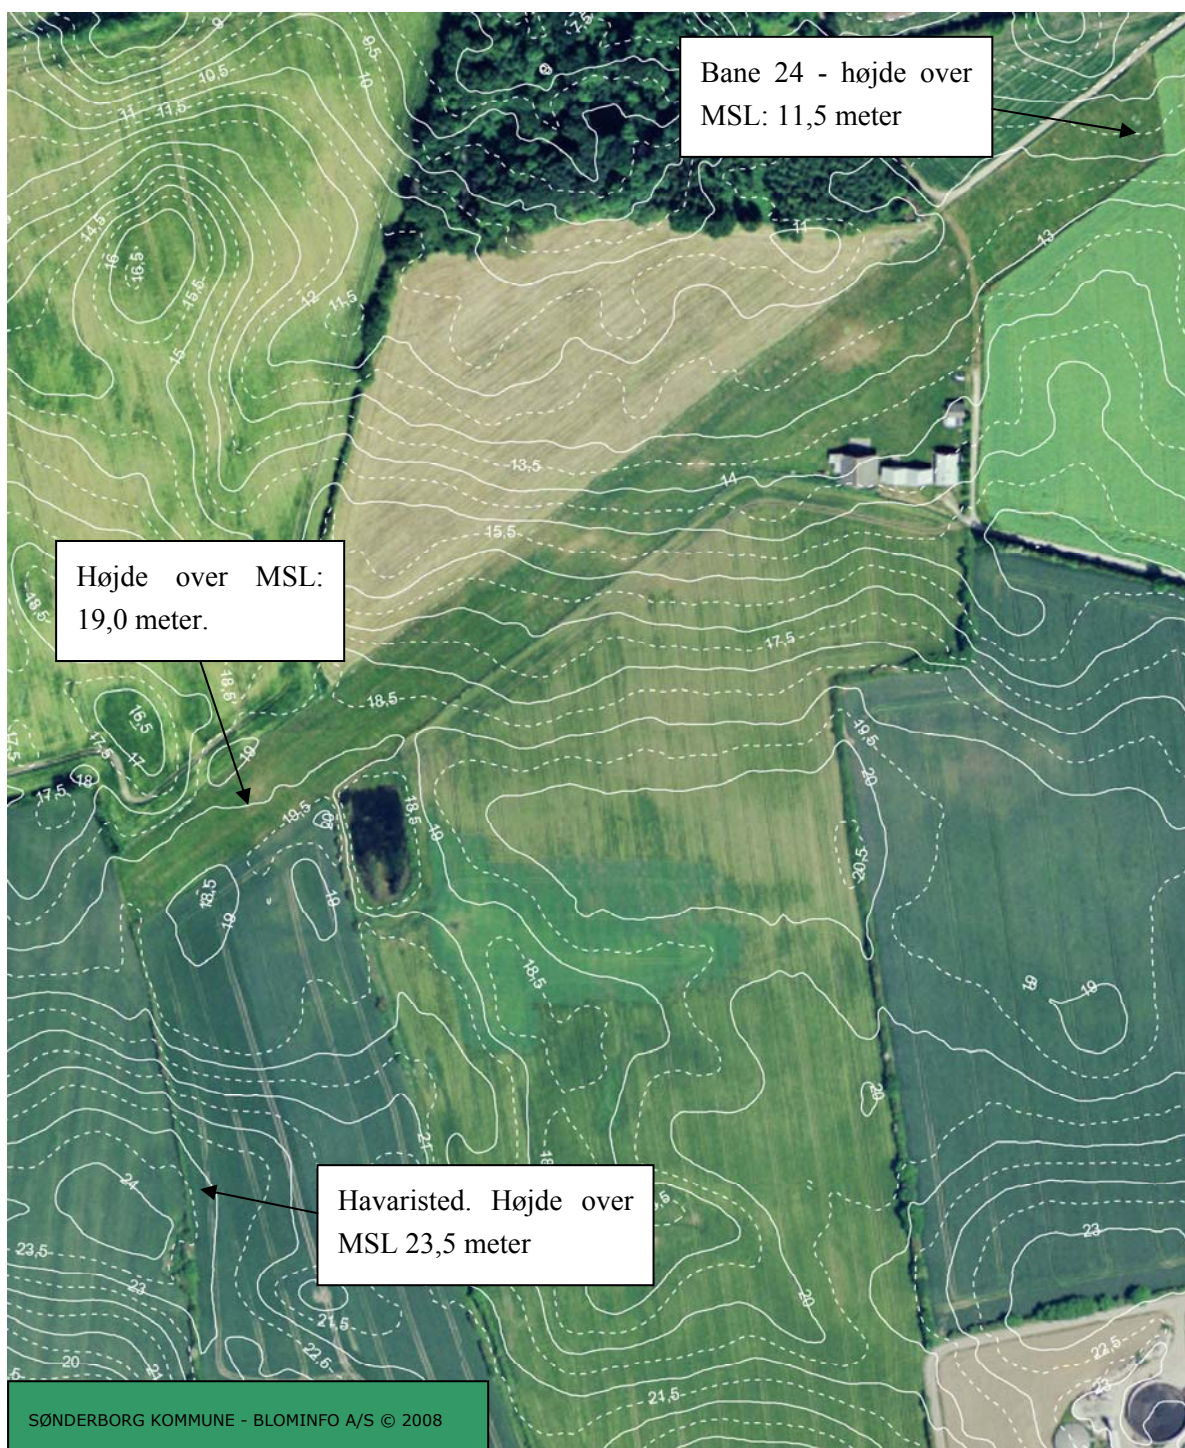
### Oplysninger om Nordborg flyveplads

Bane 24, hvorfra starten foregik, var ifølge Kongelig Dansk Aeroklub Airfield Manual Denmark, 666 meter lang græsbane skrånede opad med 1,2 %.

Et topografisk kort over området viser, at begyndelsen af bane 24 var i 11,5 meters højde over havets overflade (MSL) og slutningen af banen var i 19 meters højde over MSL. Terrænet omkring Nordborg flyveplads er kuperet og stiger op til 24 meter over MSL, til venstre for enden af bane 24.

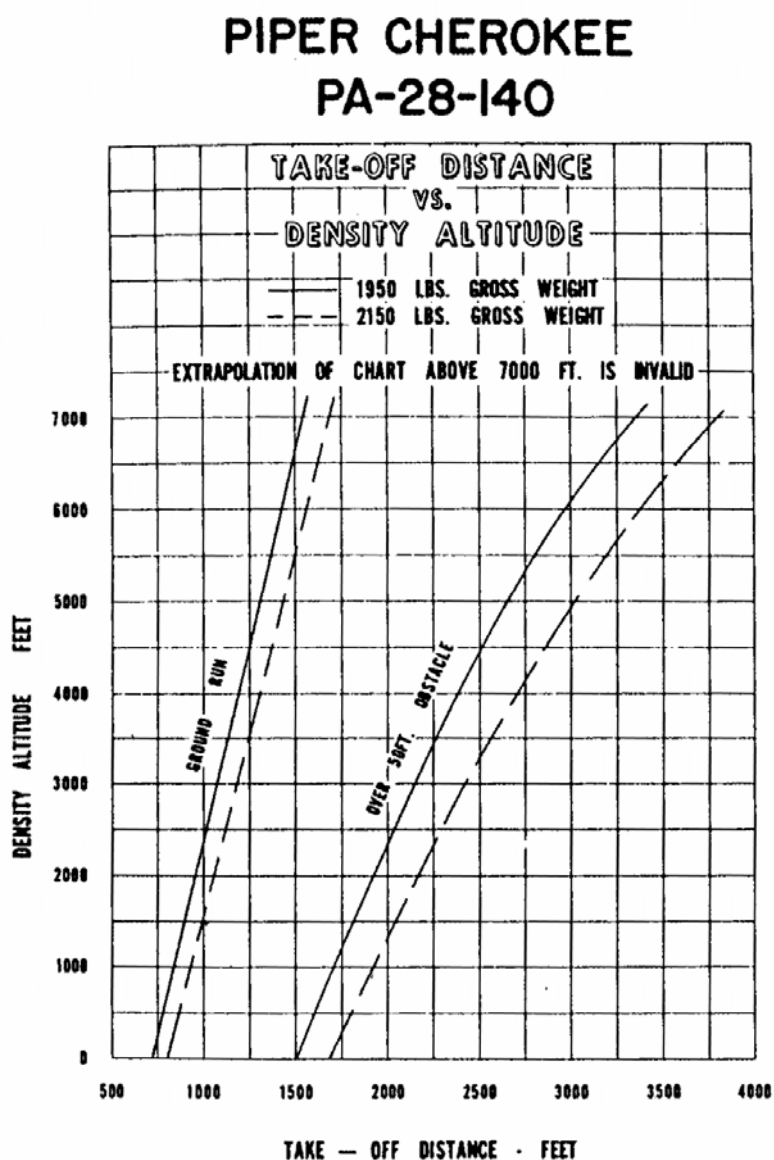
Der var ikke i den forelagte godkendte Airplane Flight Manual (VB-160) fra 14.2.1964 et diagram over startdistancer. Havarikommissionen fik oplyst af en af luftfartøjets ejere, at de anvendte Owner's Handbook for Cherokee 140 udgivet af fabrikanten. I denne var et diagram med startdistancer se fig. nedenfor. Fartøjschefen har oplyst HCLJ, at denne havde beregnet luftfartøjets startdistance til 640 meter.

Med Owner's Handbook som udgangspunkt og AIC B 24/08 - som anbefaler de procentvise tillæg til startdistancer på andre end tørre vandrette asfalt baner - har HCLJ udregnet startdistancen til 1026 meter (over 50 ft forhindring):

Banens beskaffenhed.	Tillæg.	Anvendt.	Startdistance (Ft).
Beregnet startdistance ifølge Owners Manual			1850
<i>Fast græsbane med kortklippet græs.</i>	10 %		
<i>Langt græs (10-20 cm).</i>	25 %	25 %	2312,5
<i>Blød overflade.</i>	25 % – 50 % minimum	25 %	2890,6
<i>Vand /snesjap max. Dybde 2,5 cm.</i>	20 % pr. cm		
<i>Våd sne (max. 5 cm).</i>	10 % pr. cm		
<i>Frossen sne (max. 10 cm).</i>	5 % pr. cm		
<i>Temperatur over standardtemperatur (+15 °C).</i>	1 % pr. °C	3 %	2977,3
<i>Højde over havets overflade (trykhøjde).</i>	7 % pr. 1000 ft	1 %	3007.1
<i>Hældning op ad bakke pr. %.</i>	10 %	12 %	3368
<i>Medvind.</i>	4 % pr. knob		
Startdistance over 50 Ft (15,24 m).			3368
Omregnet til meter:			1026 meter

Havarikommissionen skal henlede opmærksomheden på AIC B 24/08, hvori der anbefales de procentvise tillæg til startdistancer.
