REDEGØRELSE

HCLJ510-000420	Havari		
Luftfartøj:	Eurocopter EC 120 B	Registrering:	OY-HHS
Motor:	Arrius 2F	Flyvning:	Andet Erhverv, VFR
Besætning:	1 – ingen tilskadekomst	Passagerer:	2 – ingen tilskadekomne
Sted:	Skjoldungen i Sydøstgrønland	Dato og tidspunkt:	23.8.2007 kl. 1453 UTC

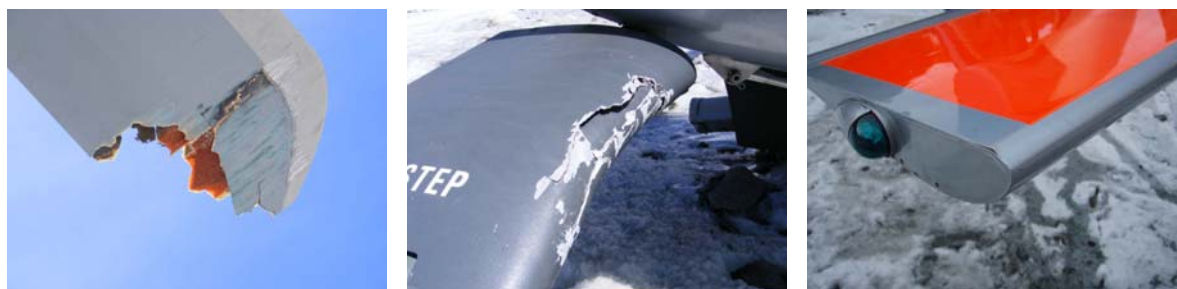
Skade på luftfartøjet

Der opstod skade på helikopterens hovedrotorblade, højre ski og horisontale stabilizer.

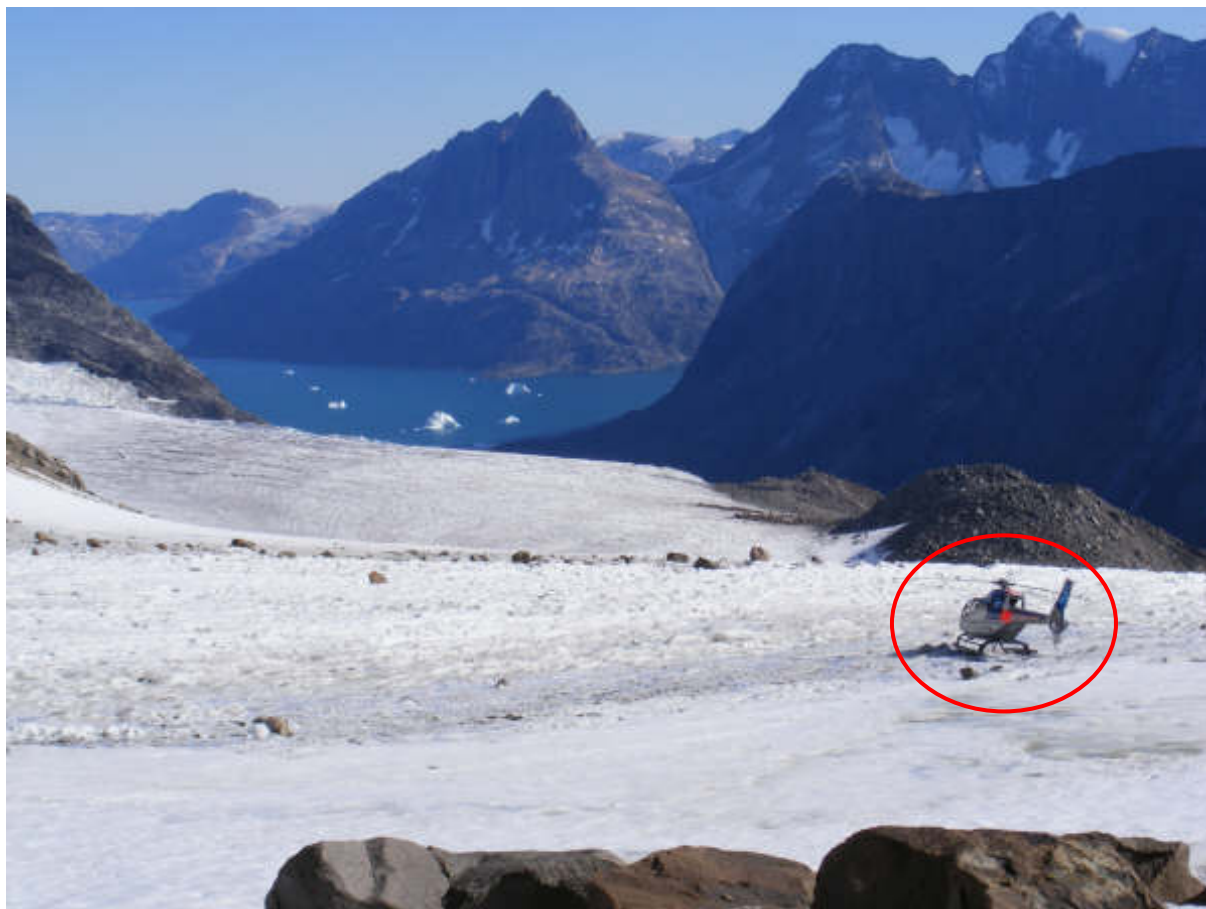
Havaristed.

Havaristed: Skjoldungen, Sydøstgrønland (N63°24'22" 41°45'36") i 800 meter msl.
