## RAPPORT

<b>HCLJ510-000455</b>	<b>Havari</b>		
Luftfartøj:	Beech Aircraft A36	Registrering:	OY-TFC
Motor:	Continental IO-550	Flyvning:	Privatflyvning, VFR
Besætning:	1 – alvorlig tilskadekomst	Passagerer:	1 – alvorlig tilskadekomst
Sted:	Ringsted Flyveplads (EKRS)	Dato og tidspunkt:	11.11.2007 kl. 1613 UTC

Det er HCLJ's vurdering, at havariet var forårsaget af en utilstrækkelig flyveplanlægning før start i kombination med manglende erkendelse og manglende erklæring af en nødsituation under en VFR-NAT flyvning.

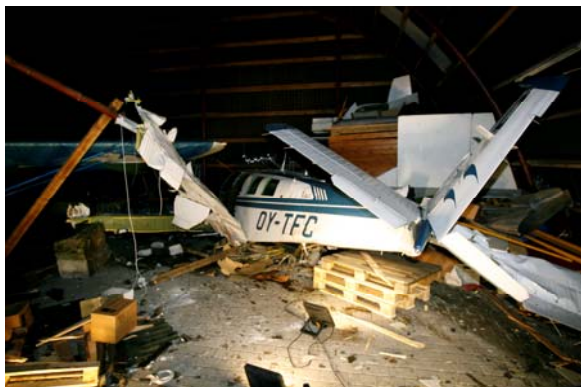
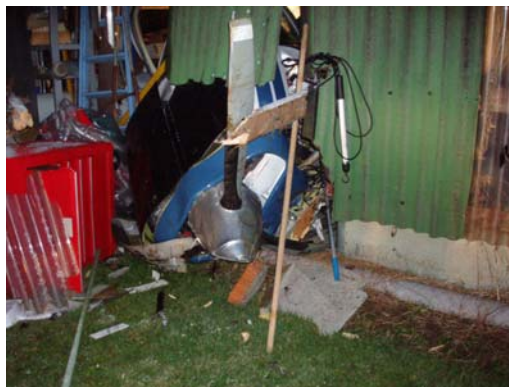
### 1.12.1 Vrag.

- Luftfartøjet kolliderede med hangarbygningen med en ca. 15-20° krængning til højre.
- Fuselagen kolliderede med hangarbygningen mellem to bærende jerndrager.

- Kabinen modstod overordnet nedslagskraften.
- Højre vinge separerede fra luftfartøjet under nedslaget.
- Højre brændstoftank brød op under nedslaget.
- Venstre brændstoftank var intakt (gummicelletank). Havarikommissionen drænedes venstre brændstoftank. Den tilbageværende brændstofmængde var ca. en liter.

- Havarikommissionens tekniske undersøgelse af motoren afdækkede en manglende brændstoftilførsel før nedslaget.
- På havaristedet observeredes ingen øvrige spor af brændstof (opbrudte højre brændstoftank og motor).

- Havarikommissionen konstaterede ingen tekniske fejl eller skader, der ikke kunne relateres til havariet.
- Understellet var udfældet. Håndtaget til udfældning af understellet var i "down" position.

- Flaps var indfældet. Håndtaget til udfældning af flaps var i "up" position.

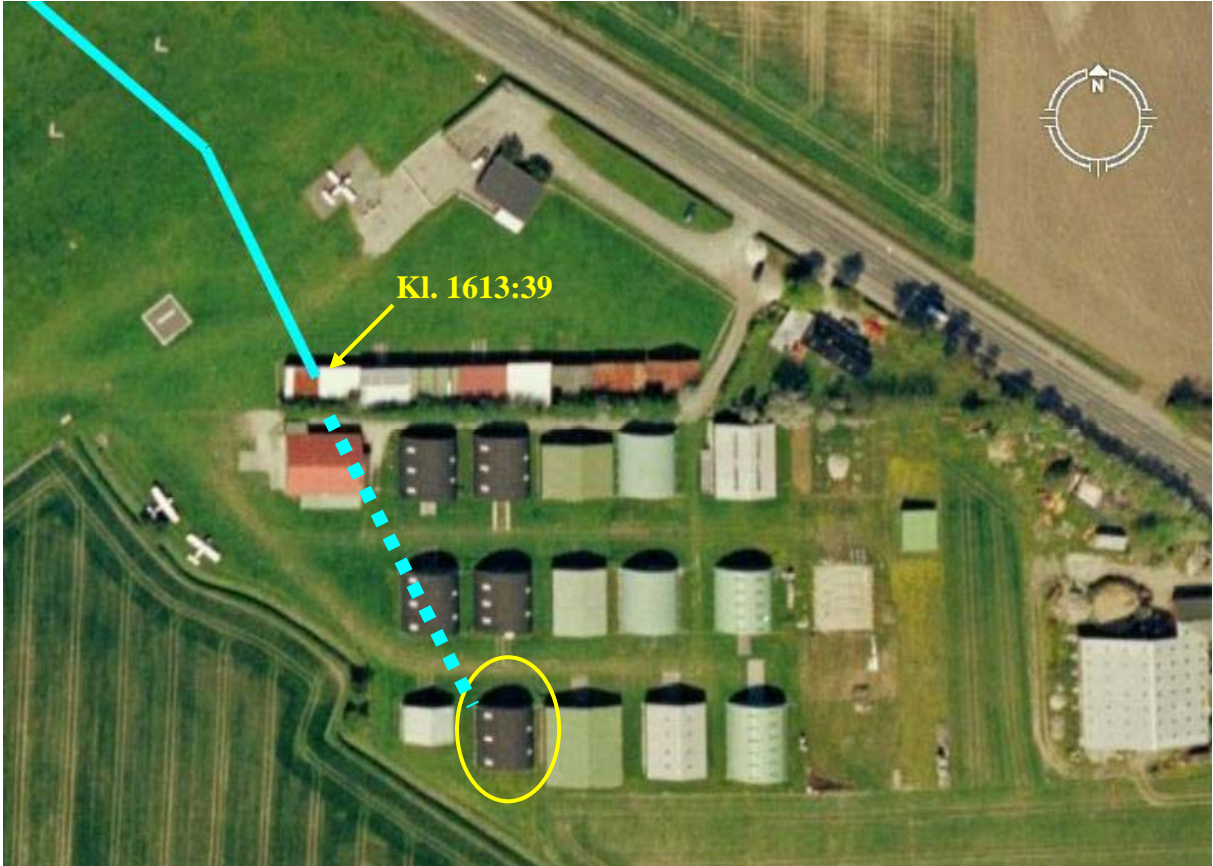
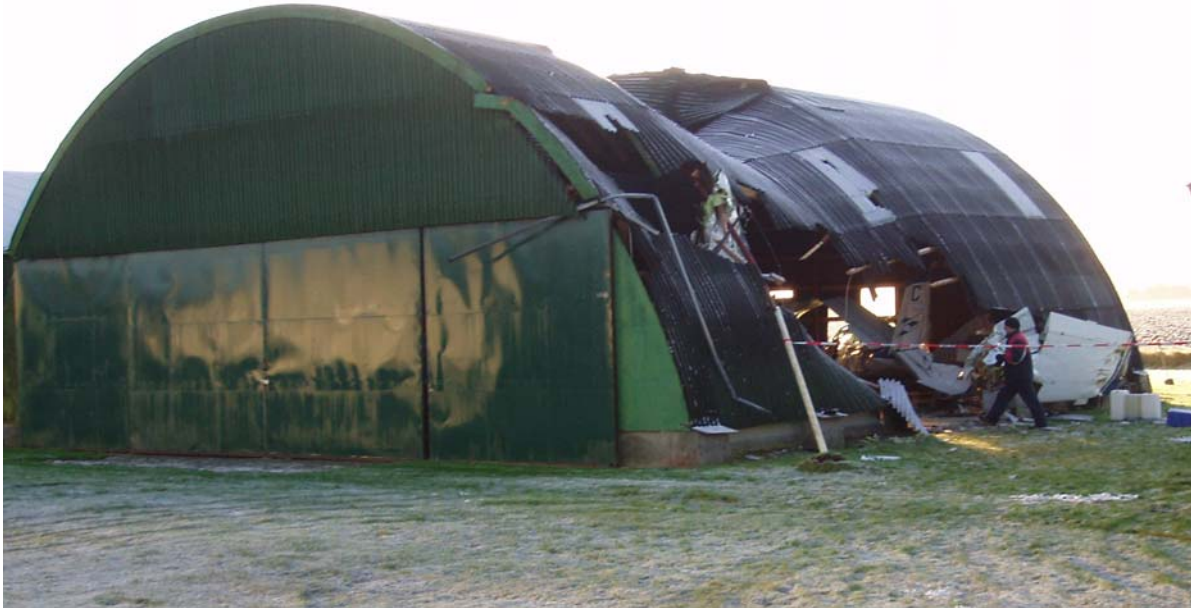
1.12.2 Havaristed.

Fuselagen kolliderede med hangarbygningen mellem to bærende jerndrager.

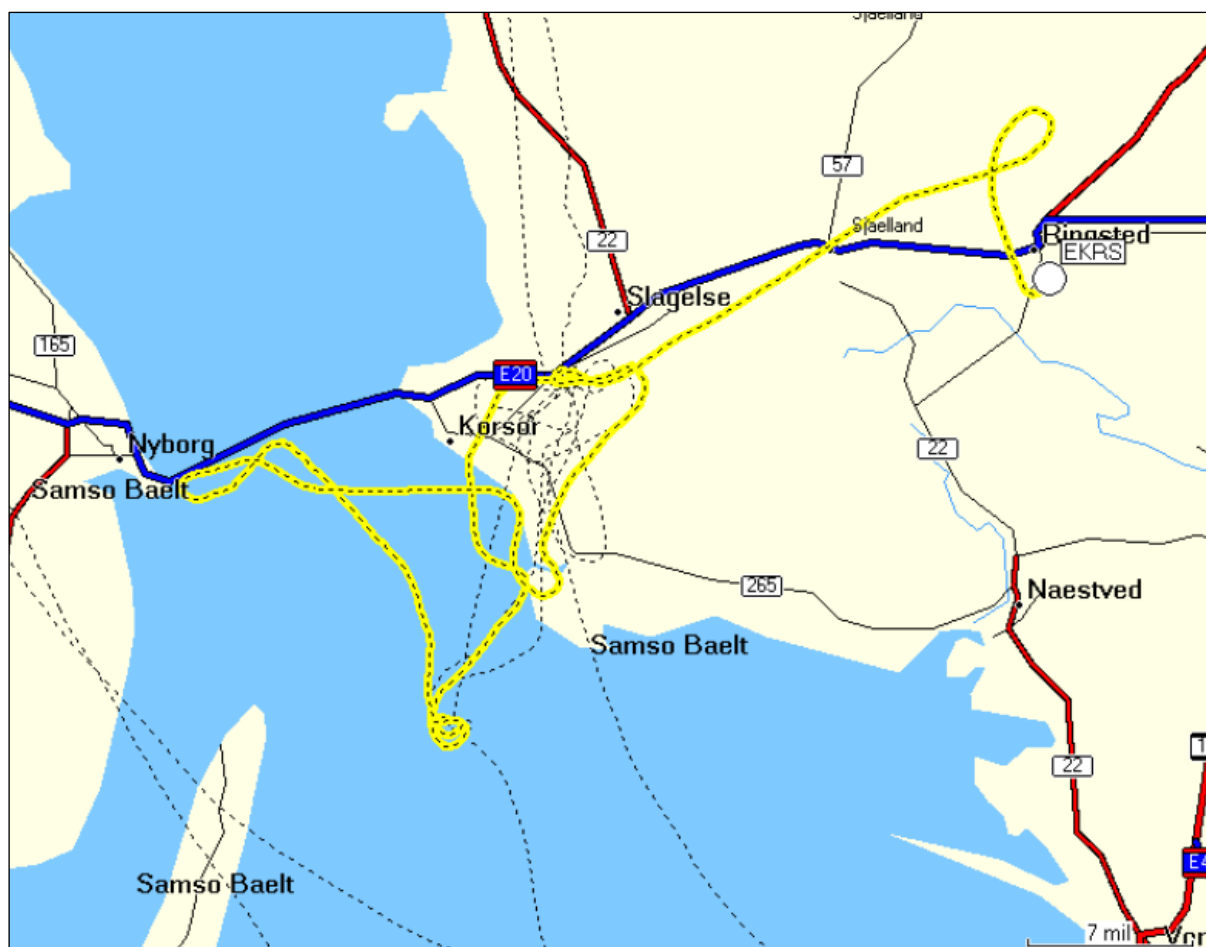
## Bilag 1

- GPS starttidspunkt kl. 1522:36 UTC
- GPS tidspunkt for start på bane 27 kl. 1524
- GPS sluttidspunkt kl. 1613:39 UTC
- Samlet tidsforbrug 0:51:03
- Gennemsnitlig flyvehastighed 141 mph (123 knob)
- Samlet flyvedistance 104 nm

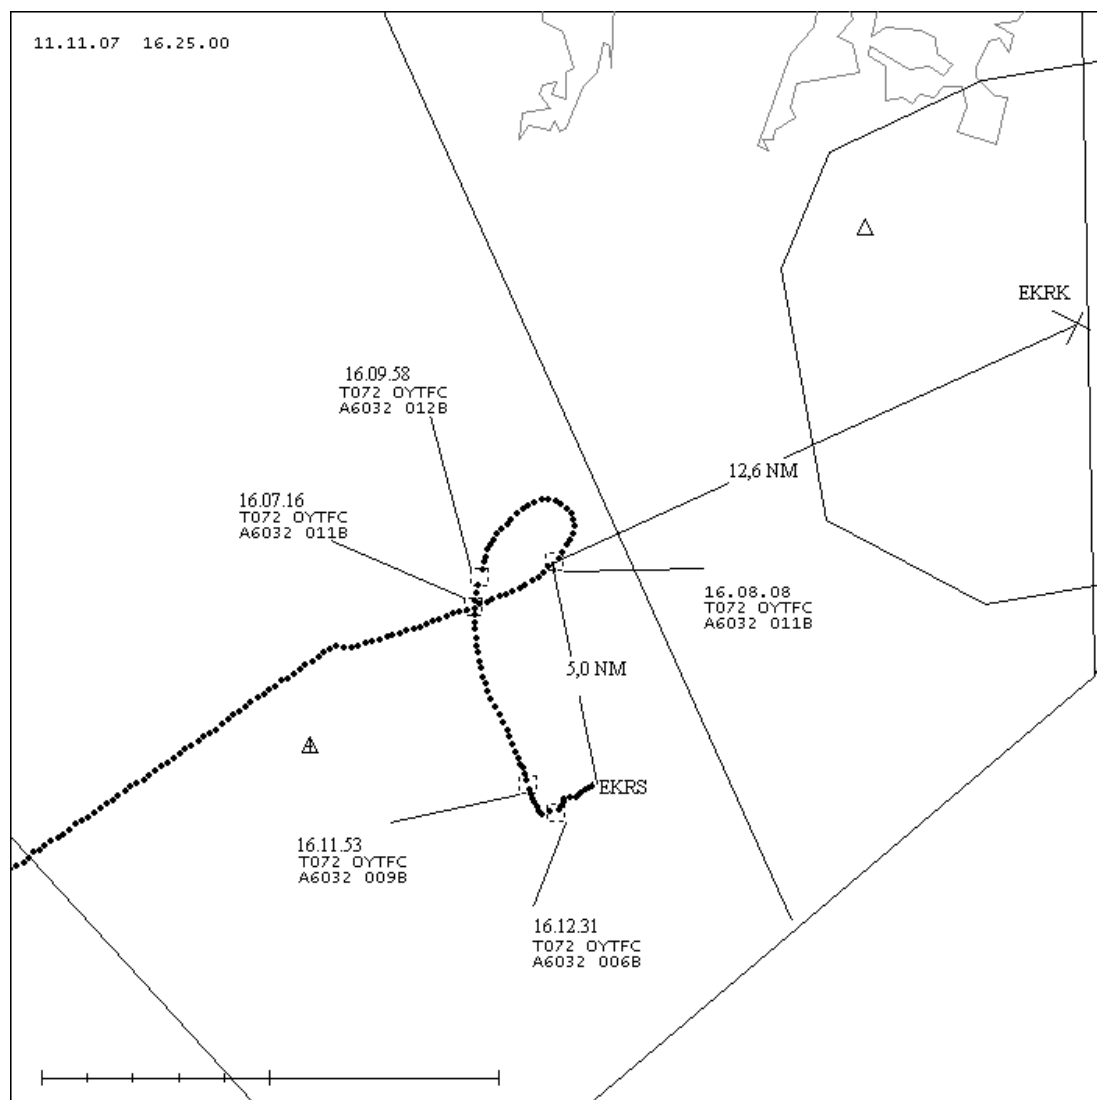
### Bilag 3.

Udvalgte uddrag af radiokommunikationen mellem OY-TFC og EKRK TWR. Se endvidere bilag 5.

- Kl. 1607:16: Første radioopkald fra OY-TFC til EKRK TWR.
- Kl. 1608:08: OY-TFC (Ground Speed (GS) radarpræsenteret til 144 knob): "I eh am going back fox charlie".
- Kl. 1609:58: OY-TFC: "I am eh trying to reach eh safe place", "trying to reach ringsted now first time"
- Kl. 1611:53: EKRK TWR: "ja vi har nu fået væsentligt forbedret sigt så du kan komme ind til landing"  
OY-TFC: "eh... fox charlie not enough fuel try to land in ringsted"
- Kl. 1612:31: EKRK TWR: "fox charlie så var det jo en emergency det skulle du jo have sagt"

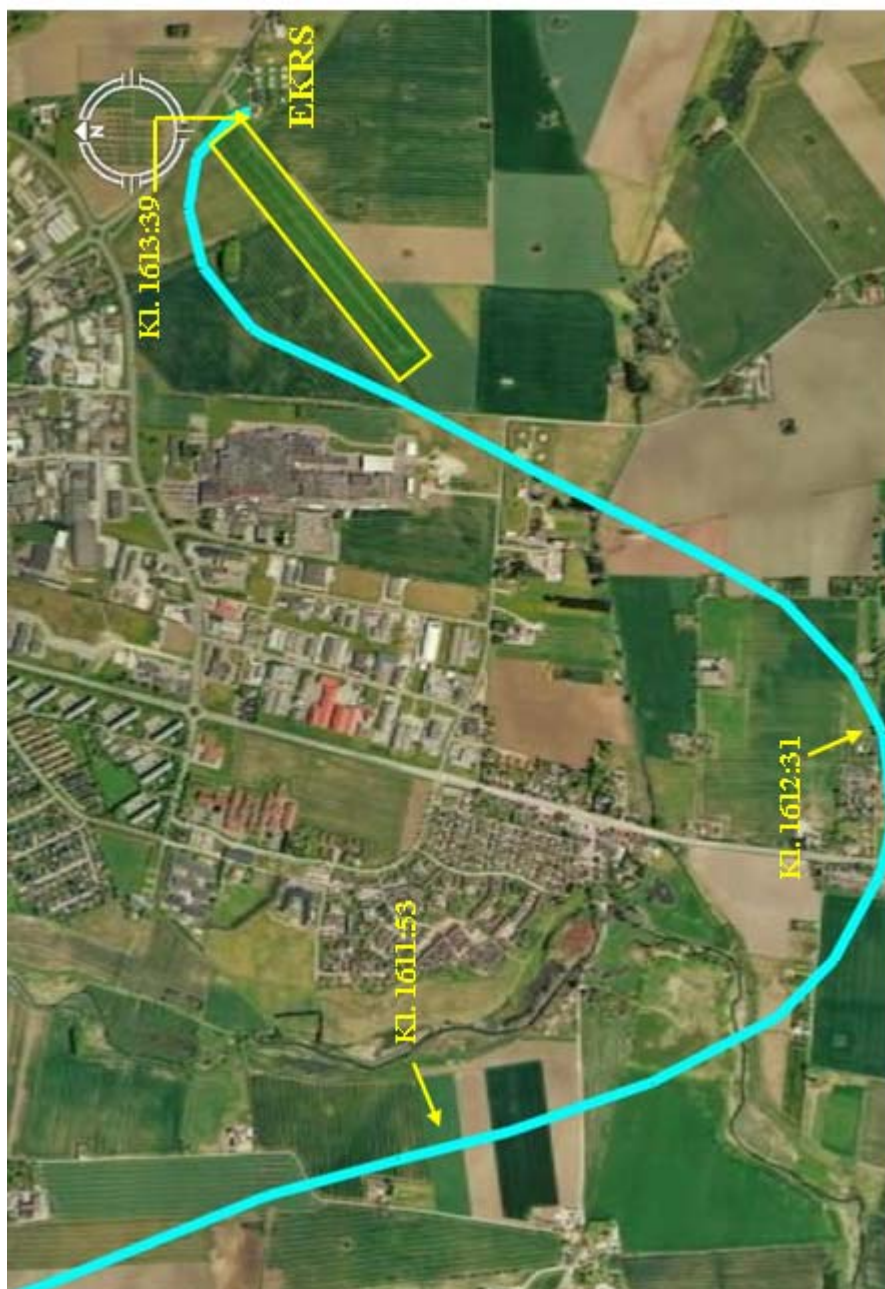
## Bilag 4

Udvalgte uddrag af radiokommunikationen mellem OY-TFC og EKRK TWR. Se endvidere bilag 5.

- Kl. 1611:53: EKRK TWR: ”ja vi har nu fået væsentligt forbedret sigt så du kan komme ind til landing”  
OY-TFC: “eh... fox charlie not enough fuel try to land in ringsted”
- Kl. 1612:31: EKRK TWR: ”fox charlie så var det jo en emergency det skulle du jo have sagt
- Kl. 1613:39: Sidste tidspunkt for registrering af GPS data
