REDEGØRELSE

HCLJ510-000467 Hændelse nr. 1	
Luftfartøj: Airbus 321-211	Registrering: OY-VKA
Motorer: 2 - CFM 56 – 5B	Flyvning: Charterflyvning, IFR
Besætning: 8 - ingen tilskadekomne	Passagerer: 213 - ingen tilskadekomne
Sted: Svensk FIR	Dato og tidspunkt: 26.12.2007 kl. 0830 UTC

Hændelse nr. 1

HCLJ510-000467 Hændelse nr. 2	
Luftfartøj: Airbus 321-211	Registrering: OY-VKA
Motorer: 2 - CFM 56 – 5B	Flyvning: Charterflyvning, IFR
Besætning: 8 - ingen tilskadekomne	Passagerer: Ukendt
Sted: 20 nm sydvest for Barok, Casablanca FIR	Dato og tidspunkt: 8.1.2008 kl. 2215 UTC

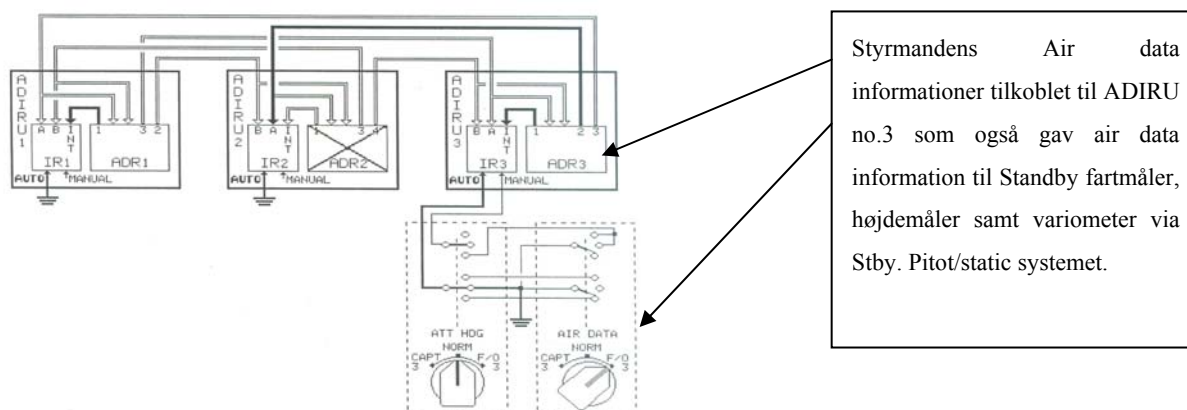
ADR2 FAULT

Operatørens tekniske afdeling (MOC) besluttede, som led i fejlsøgning, at bytte Air Data Inertial Reference Unit (ADIRU) no. 3 med ADIRU no. 2, hvorved at Air Data Reference (ADR) no. 2 blev frakoblet i henhold til luftfartøjets Minimum Equipment List (MEL). Med ADR no. 2 frakoblet fik styrmanden herved air data informationer fra pitot/static system no. 3 via ADIRU no. 3, som også bl.a. leverede air data informationer til luftfartøjets standby instrumenter, (fartmåler, højdemåler og variometer). Ombytningen blev udført af teknikere i Stockholm Arlanda umiddelbart før hændelsesflyvningen.

Før starten fra ESSA, blev ADIRU no.2 og no. 3 ombyttet, fordi IRS system no. 3 havde ”drevet” 15.3 nm. Luftfartøjet var herefter blevet frigivet med ADR no. 2 deaktiveret og styrmandens air data flyveinstrumenter tilkoblet til ADR no. 3 sammen med Standby pitot/static systemet.

1. Operatørens besluttede, som led i fejlsøgning, at ombytte ADIRU no. 2 og ADIRU no. 3 fordi man havde mistanke om at der var fejl på ADIRU no. 3. Det blev ikke klarlagt hvilken fejl der var i ADIRU systemet, hvorved luftfartøjet ikke blev frigivet korrekt i henhold til luftfartøjets MEL. Luftfartøjet blev frigivet til flyvning med et velfungerede ADR no. 2 system frakoblet.
