REDEGØRELSE

HCLJ510-000551	Hændelse		
Luftfartøj:	Beech Aircraft BE30	Registrering:	OY-CVB
Motorer:	2 PT6A	Flyvning:	Privatflyvning, IFR
Besætning:	2 – ingen tilskadekomne	Passagerer:	9 – ingen tilskadekomne
Sted:	22 nm SSV for VOR CDA (114,900 MHz)	Dato og tidspunkt:	22.6.2008 kl. 1622 UTC

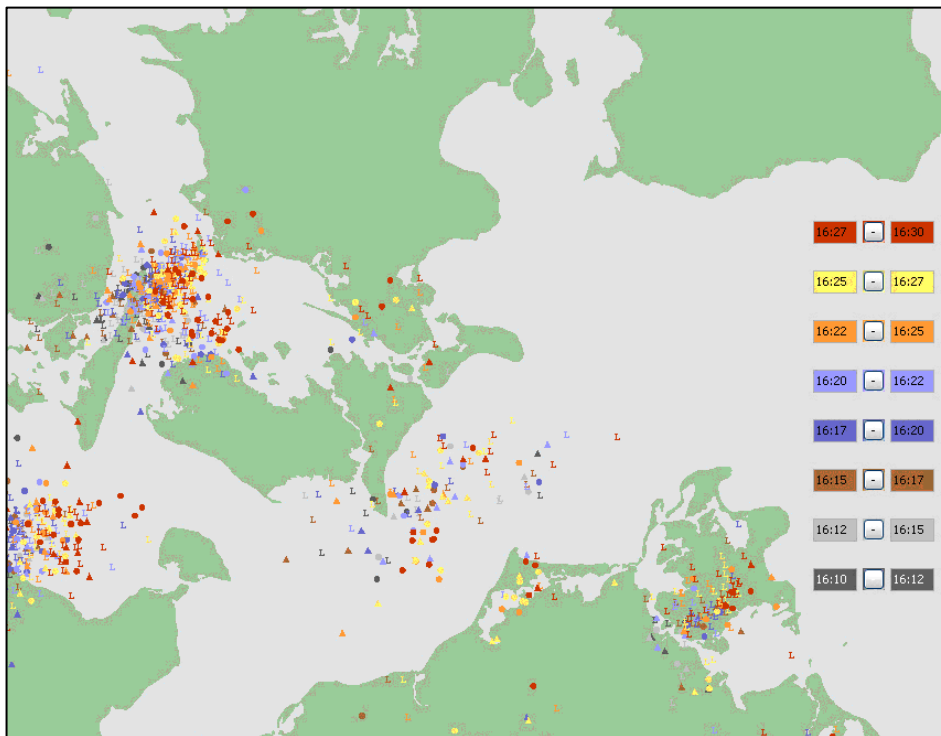
”Plot af lynregistreringer i perioden 1610-1630 utc. (Alle lyn, inkl. sky-sky).

I området er der 4 mere eller mindre aktive tordenceller. De to kraftigste står vest for Fehmarn og over nordlige Langeland. 2 mindre aktive celler (der meget vel kan have produceret hagl) står i området sydøst/øst for Falster og området omkring Sydsjælland.”

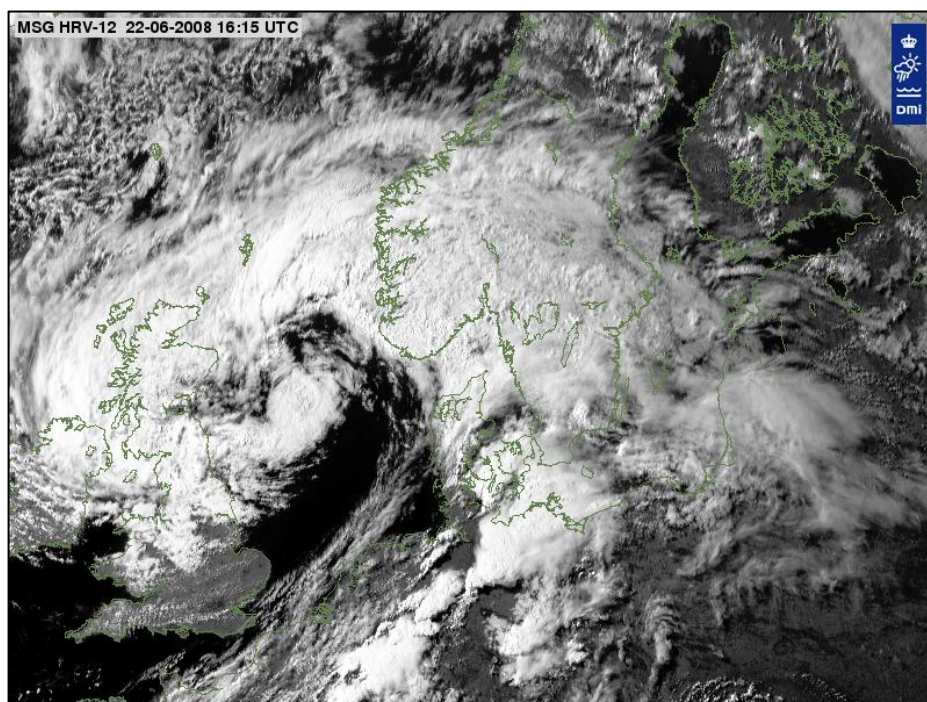
”Satellitbillede kl. 16.15 utc. Billedet viser især cirrus-blowoff fra CB, men bagkanten af en tordencelle kan ses mellem Lolland og Falster.”

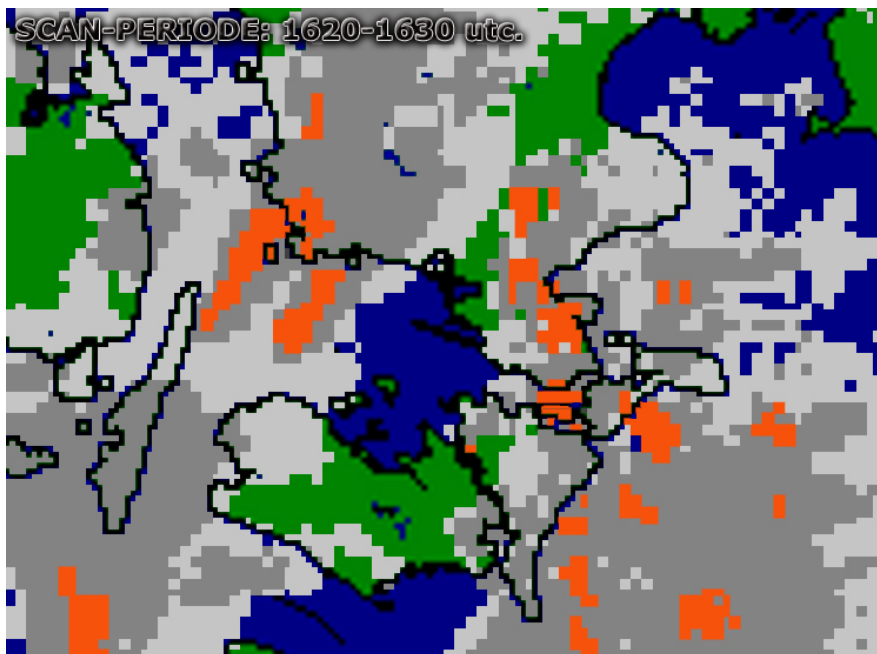
”RADAR-reflektivitet. SCAN-perioden er fra 1620 til 1630 utc. Nedbør er beskrevet i 3 niveauer af reflektivitet. Lys grå = Let nedbør. Mørk grå = Moderat nedbør og de røde nuancer indikerer kraftig nedbør, ca. 1 mm i minuttet hvis der er tale om regn. Kraftig refleksion kan også være på grund af hagl. Det er således meget sandsynligt at der har været isolerede forekomster af hagl øst for Falster”.

Tordenaktivitet i området var dog forudsagt, og der var således sammenfald mellem vejrforudsigelserne og det aktuelle vejr. Ved at sammenholde ATC radar- og vejrradardata skønner Havarikommissionen, at luftfartøjet fløj ind i en kraftig tordenbyge, der var i området sydøst/øst for Falster.

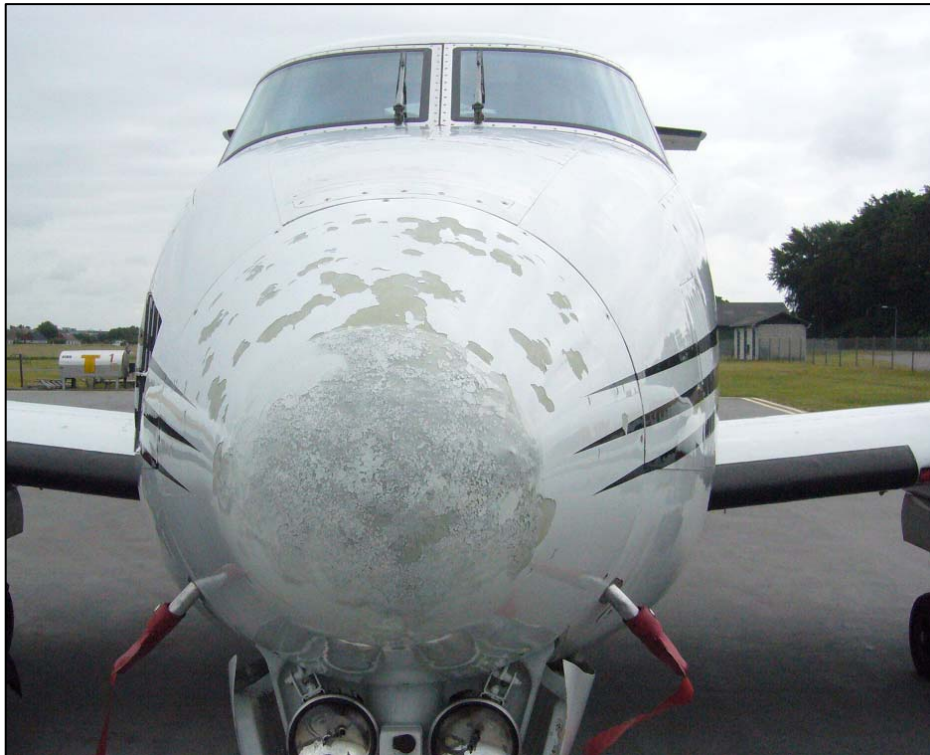
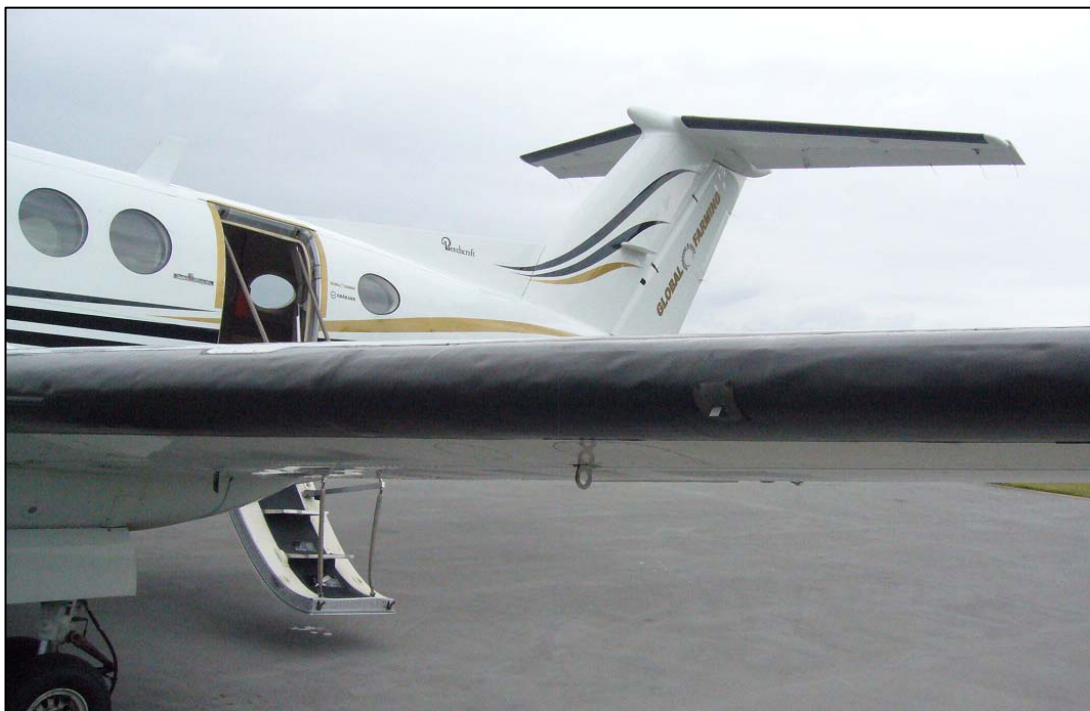
Skade på luftfartøjet

Der opstod haglskader på næse- og halesektion, vingeforkanter, vingetipper, motorernes luftindtag og propelspinnerne.

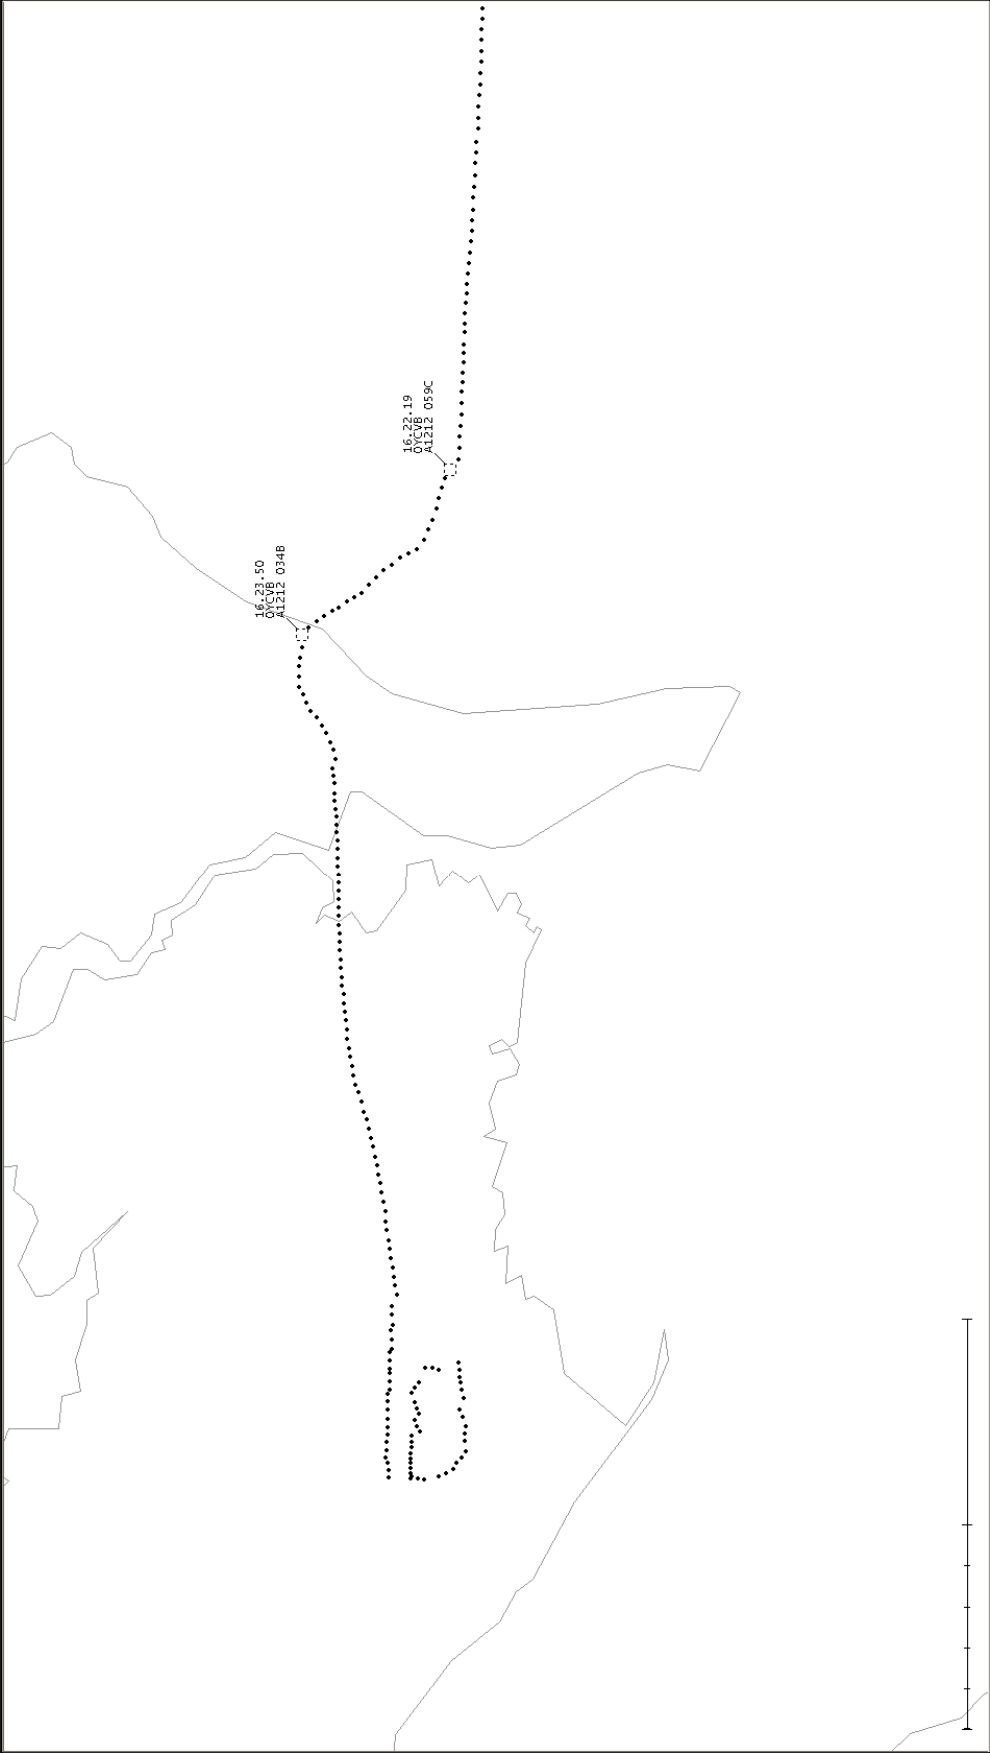
Bilag 1.

Piloterne reducerede flyvefarten samt foretog en kursændring mod nord. Se bilag 1. Kursændringen medførte, at luftfartøjet inden for ca. 30 sekunder var under VMC.
