REDEGØRELSE

HCLJ510-000561	Havari		
Luftfartøj:	Cirrus Design Corporation SR20	Registrering:	OY-RRR
Motor:	1 – Continental IO-360 ES	Flyvning:	Privatflyvning, VFR
Besætning:	1 – Ingen tilskadekomst	Passagerer:	3 – Ingen tilskadekomne
Sted:	Københavns Lufthavn, Roskilde (EKRK) bane 21	Dato og tidspunkt:	19.07.2008 kl. 1106 UTC

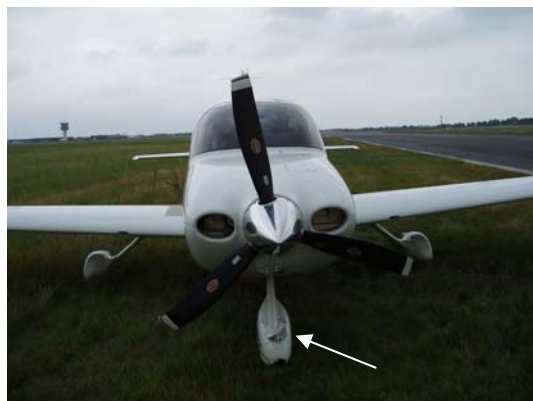
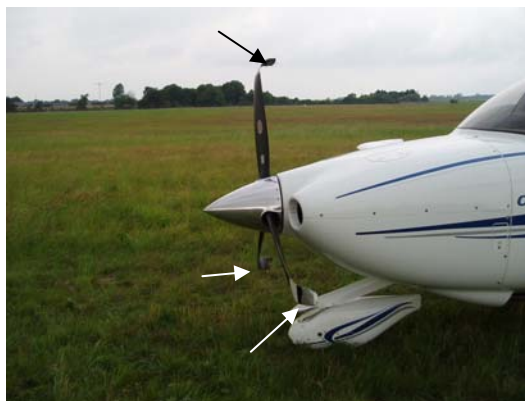
Skader på næsehjulsunderstellet

Ved næsehjulets kontakt med banen blev næsehjulsophænget presset så meget sammen, at propellen fik kontakt med banen og blev beskadiget. Samtidig opstod der skader på næseunderstellet.

Under den fjerde sætning af luftfartøjet var flyvehastigheden blevet endnu mindre. Dette resulterede i, at luftfartøjet ikke længere var kontrollerbart om tværaksen (pitch), og landingen af næsehjulet derved ikke kunne kontrolleres. Næsehjulets kontakt med banen resulterede i yderligere skader på propellen og næsehjulsunderstellet.

De tre propellertipper blev beskadiget og bukket bagud

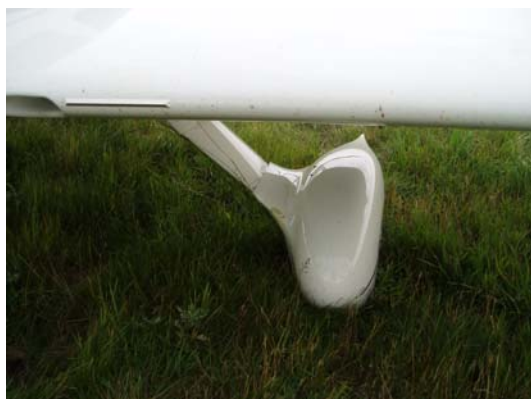
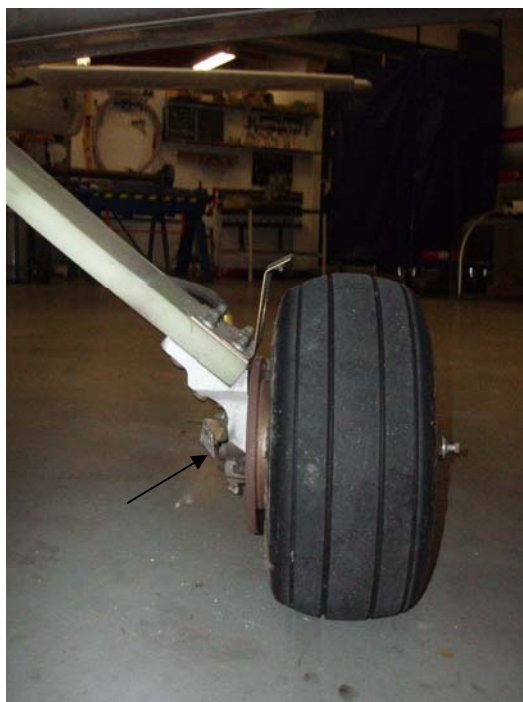
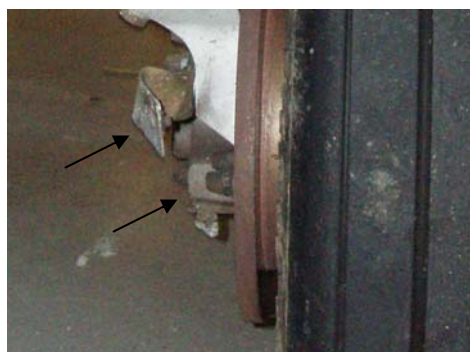
Venstre hovedhjulsunderstel

Ved næseunderstellets kontakt med banen stoppede luftfartøjets nedadgående rotation (nose down), og på grund af luftfartøjets nedadgående bevægelse og fjedervirkningen fra næsehjulsunderstellet begyndte en opadgående rotation (nose up). Herved kom hovedunderstellet i kontakt med banen. Hovedunderstellet blev ved kontakten med banen presset så meget sammen, at venstre hovedunderstels inderside fik kontakt med banen. Ved kontakten med banen blev venstre hovedunderstel beskadiget.

Skaderne på bremsesystemets udluftningsventil opstod ved banekontakt nummer 3 (nederst på foto)

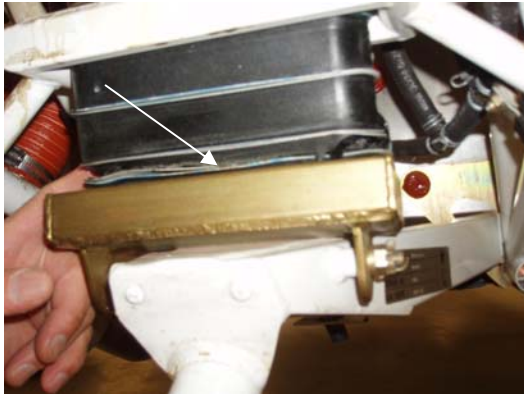
Næselandingsunderstellets støddabsorbering blev ødelagt. En af de tre gummi enheder kollapsede.

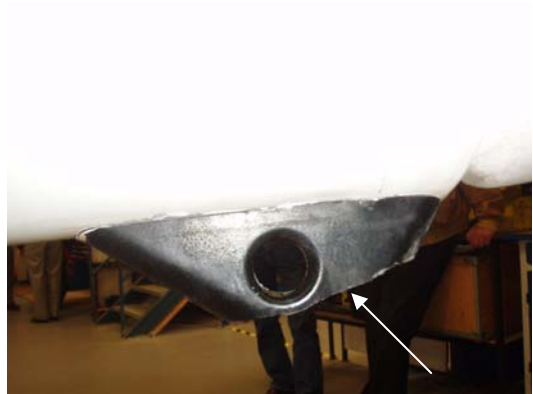
Luftfartøjet havde på dette tidspunkt kun lidt flyvefart tilbage. Samtidig var der i forbindelse med den tredje banekontakt et opadgående moment (nose up), der forøgede vingernes indfaldsvinkel og derved forøgede opdriften (lift). Det opadgående moment (nose up) og den forøgede opdrift (lift) var stor nok til at luftfartøjet næsehjul slap banen. Den store indfaldsvinkel og den ringe flyvefart resulterede i at halepartiet fik kontakt med bane.

Halesektion (Tie-Down) fik kontakt med banen og blev ødelagt

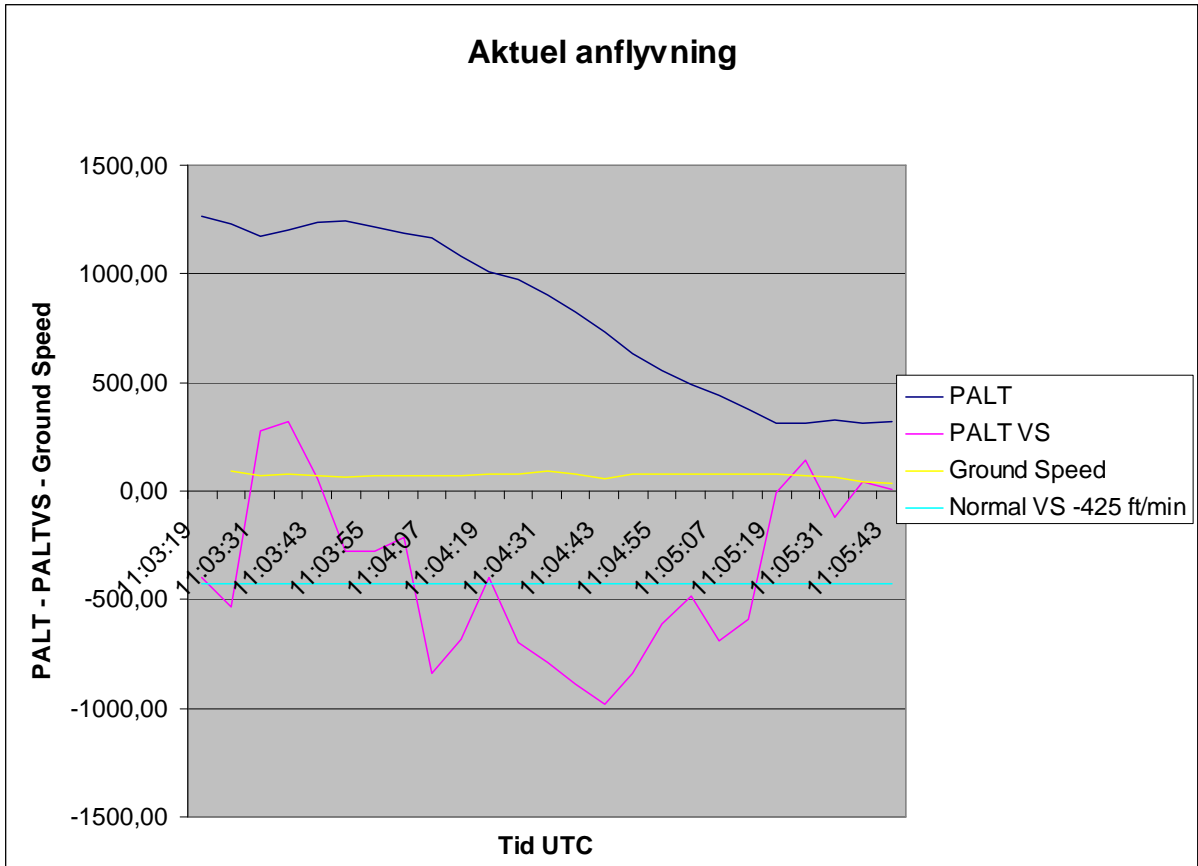
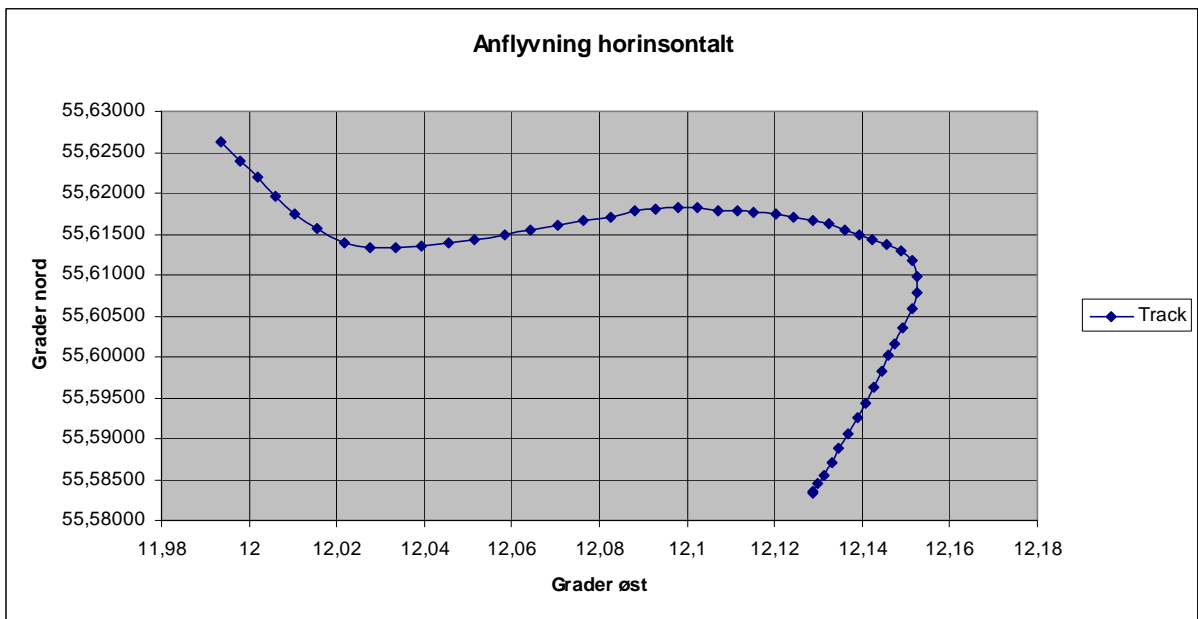
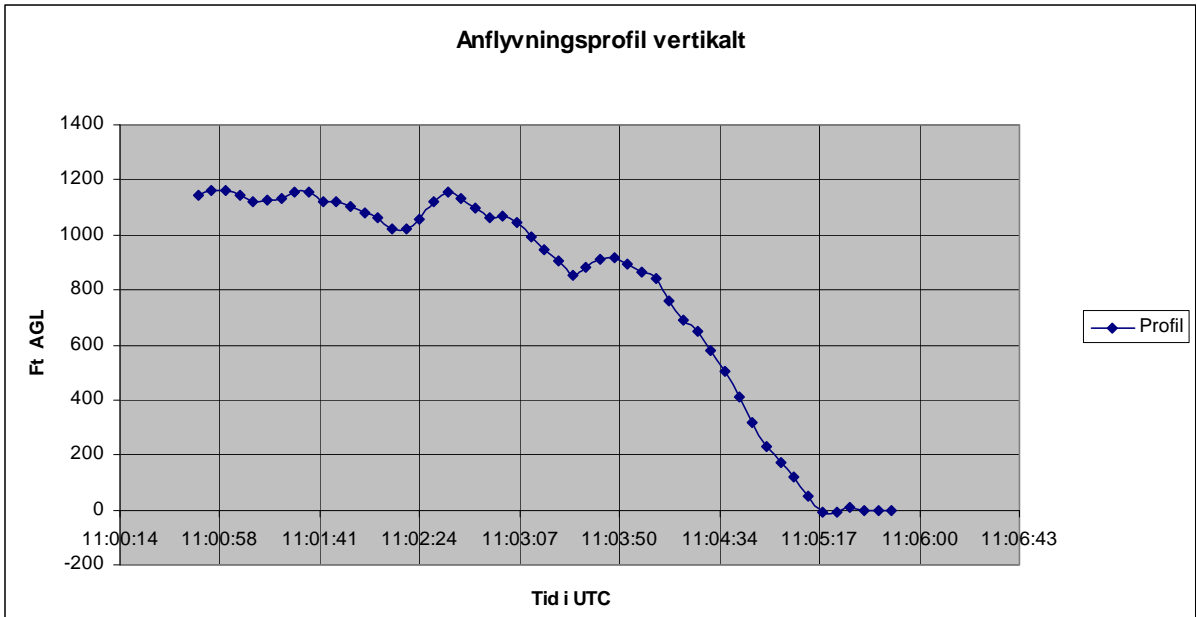
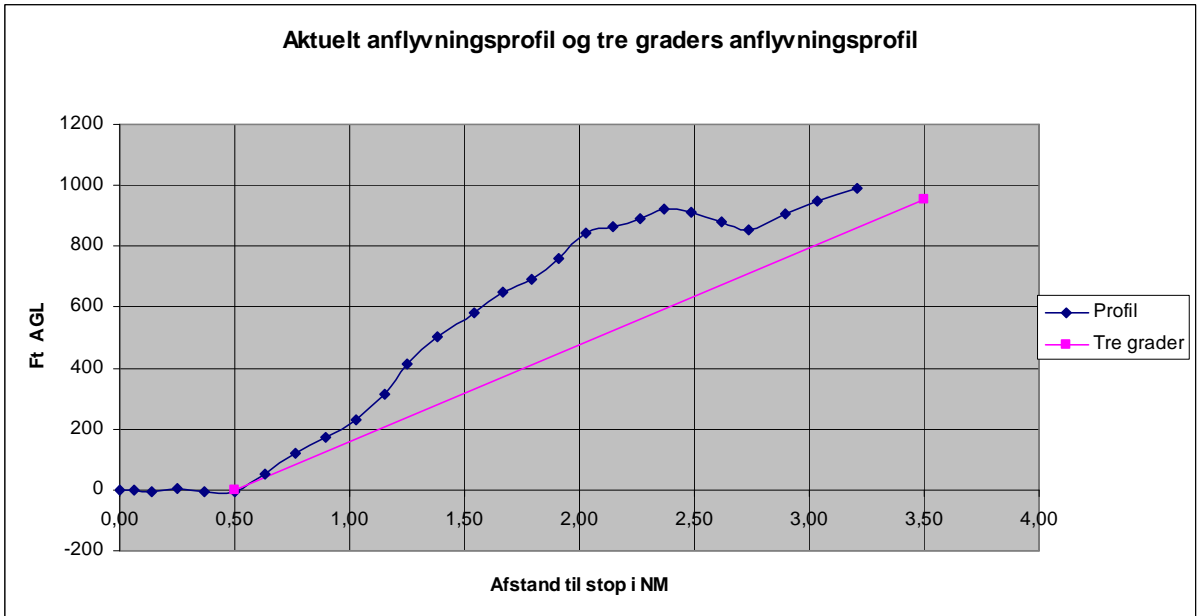
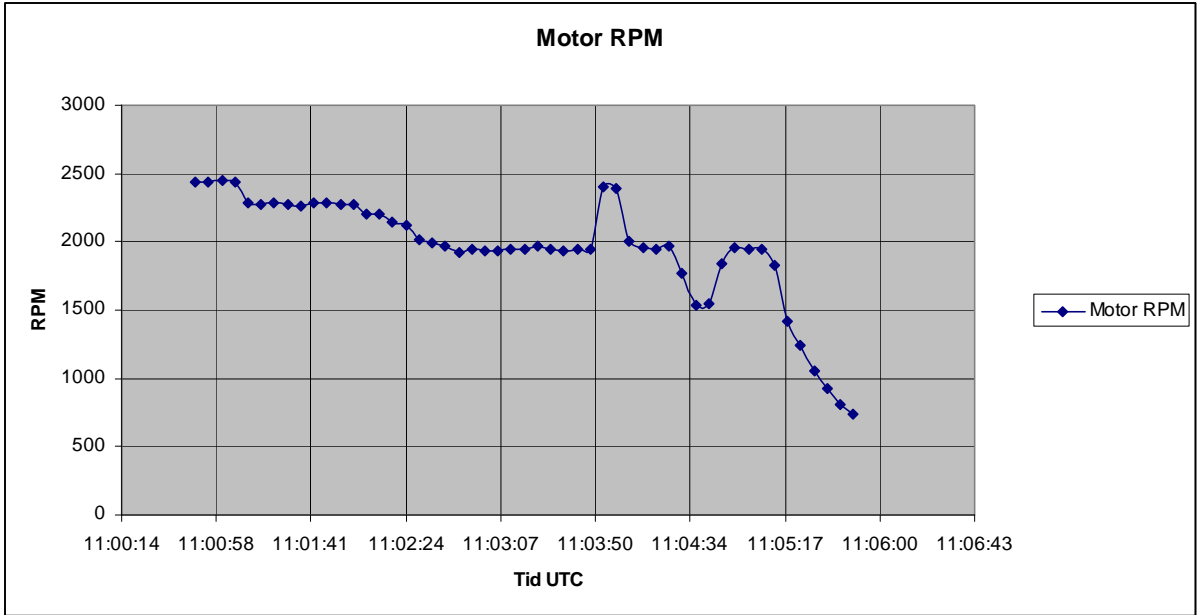
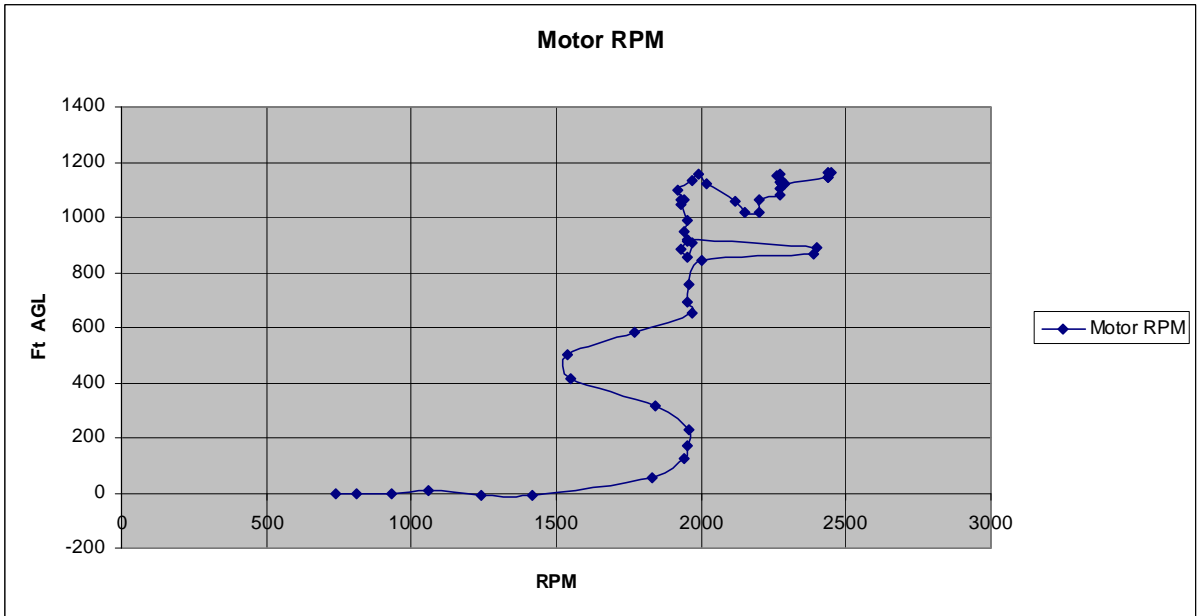
Anflyvningsprofil

Anflyvningen var ikke stabilt etableret (stabilized approach). Der blev udført større korrektioner på slutanflyvningen (finalen) under 500 ft AGL, hvilket resulterede i, at anflyvningen afveg fra det normale anflyvningsprofil både med hensyn til flyvehastighed, den vertikale hastighed og motoromdrejninger. Disse større korrektioner belastede fartøjschefen med det resultat, at luftfartøjet ikke landede på banens centerlinje og ikke landede med den korrekte udfladningsteknik. Luftfartøjet kom derfor i luften igen. Da luftfartøjet kom i luften igen kunne havariet være undgået, såfremt fartøjschefen havde foretaget en afbrudt anflyvning (go around).

I forbindelse med en 3°s anflyvning og en ground speed på ca. 80 kt. vil den gennemsnitlige vertikale hastighed være ca. 425 ft/minut (Normal VS -425 ft/min) (beregnet).

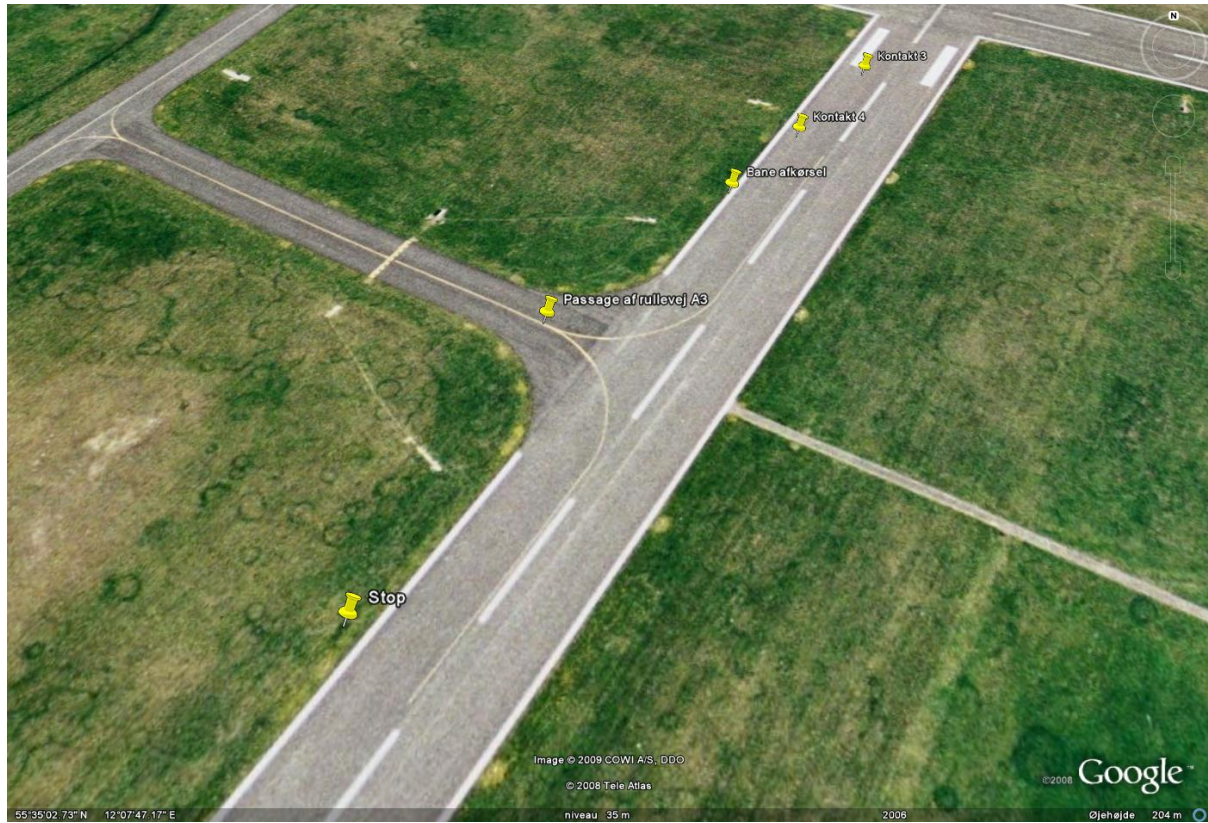
Baneområdet ved bane 21

Luftfartøjet kørte udover siden af banen, passerede den højre banekant, ramte nogle banekantslys og kom ud i sikkerhedszonen. Luftfartøjet fortsatte kørslen i sikkerhedszonen og passerede tværs over rullevej A3, hvorefter det kom til standsning i sikkerhedszonen (se bilag "Baneområdet ved bane 21").

I forbindelse med de forudgående banekontakter blev luftfartøjet sat mere og mere til højre for banens midte og ikke på banens centerlinje, hvorved afstanden til banekanten blev formindsket, og risikoen for en baneafkørsel blev forøget.

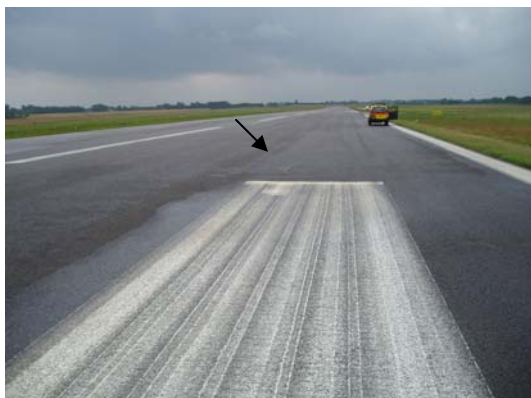
Banekontakt nr. 3 ca. 610 meter fra bane 21's begyndelse

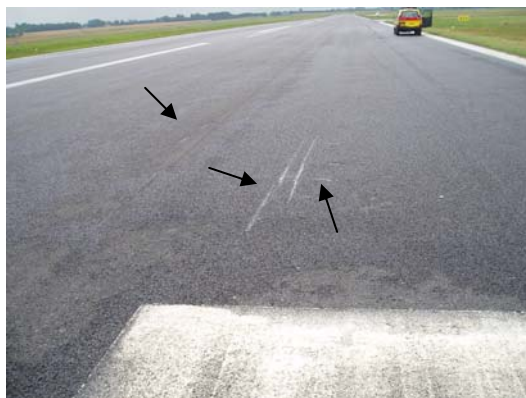
Nærbillede af mærker fra næsehjulunderstellet, propellen og fra venstre hovedhjul

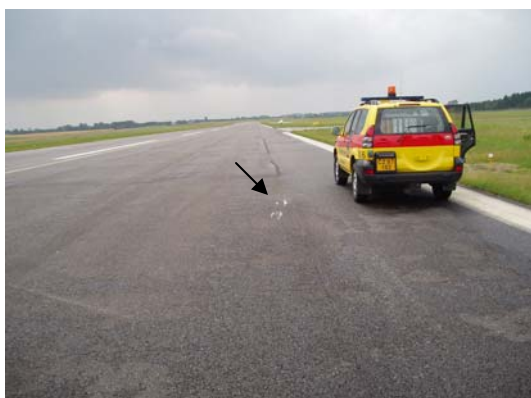
Banekontakt nr. 4 ca. 650 meter fra bane 21's begyndelse

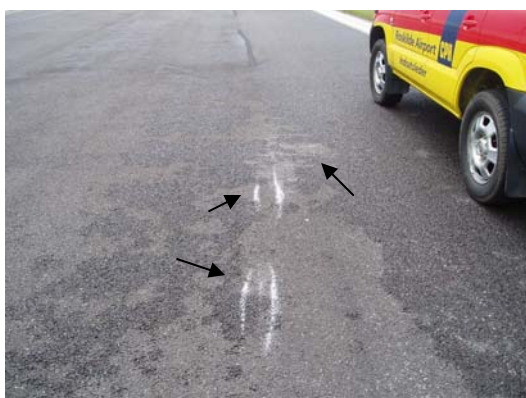
Nærbillede af mærker fra næsehjulunderstellet og propellen

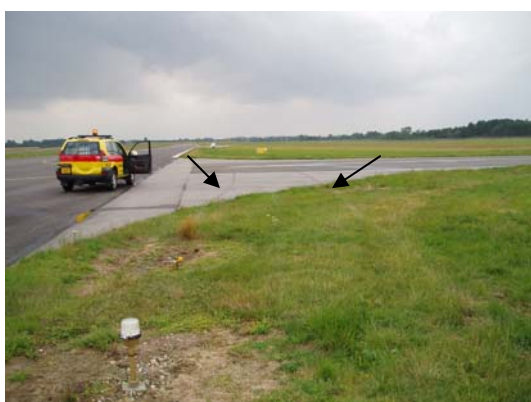
Landingsafløbet i sikkerhedszonen på tværs af rullevej A3 ca. 740 meter fra bane 21's begyndelse

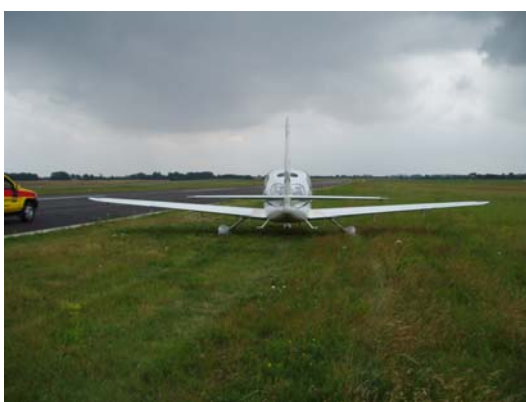
Luftfartøjet stoppede i sikkerhedszonen ca. 825 meter fra bane 21's begyndelse
