RAPPORT

HCLJ510-000590	Havari		
Luftfartøj:	Robinson 22 Beta	Registrering:	OY-HFC
Motor:	Lycoming O-320-B2C	Flyvning:	Andet erhverv, VFR
Besætning:	1- omkommet	Passagerer:	1- alvorlig tilskadekomst
Sted:	Ved Kirke Såby	Dato og tidspunkt:	27.9. 2008 kl. 1535 UTC

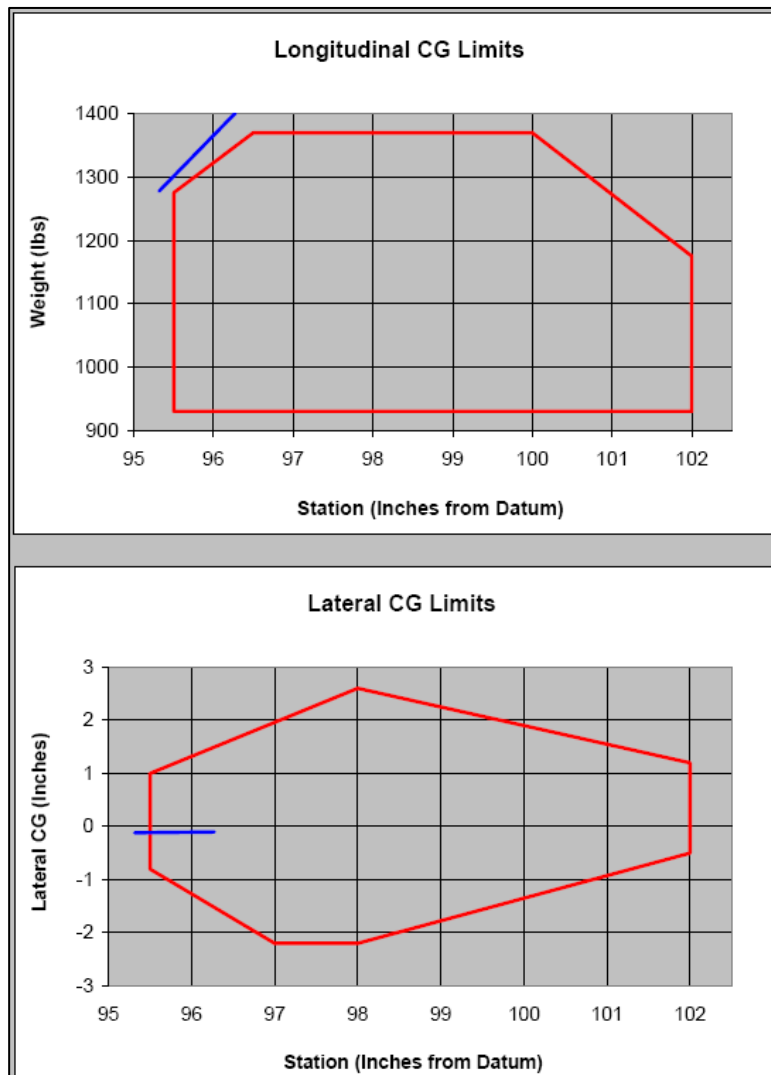
Masse og balance ved start i Kisserup.

5. Helikopterens masse og balance var ved starten fra Kisserup udenfor de foreskrevne begrænsninger.
6. Helikopterens masse og balance var på havaritidspunktet udenfor de foreskrevne begrænsninger.

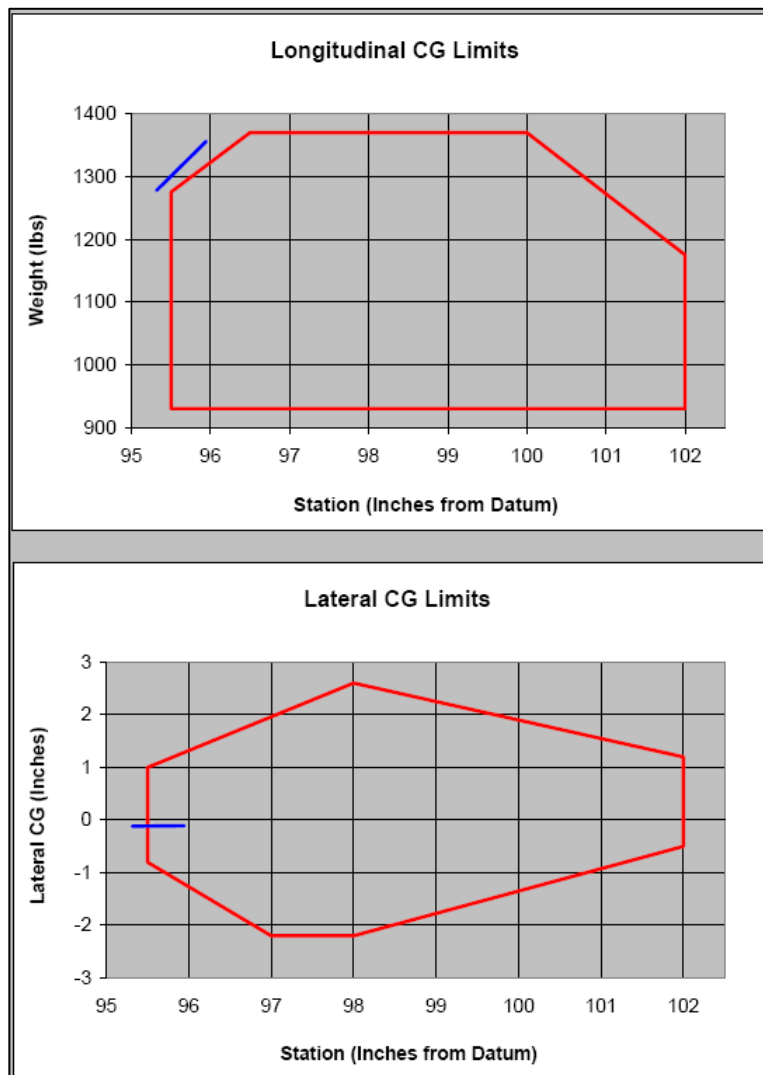
Masse og balance på havaritidspunktet.

Ved HCLJ's rekonstruktion af helikopterens masse og balance, var helikopteren udenfor de foreskrevne begrænsninger på havaritidspunktet. Dette sammenholdt med at helikopteren blev bragt i en "Settling with power" situation har efter HCLJ's vurdering bidraget til, at fartøjschefen mistede kontrollen med helikopteren.

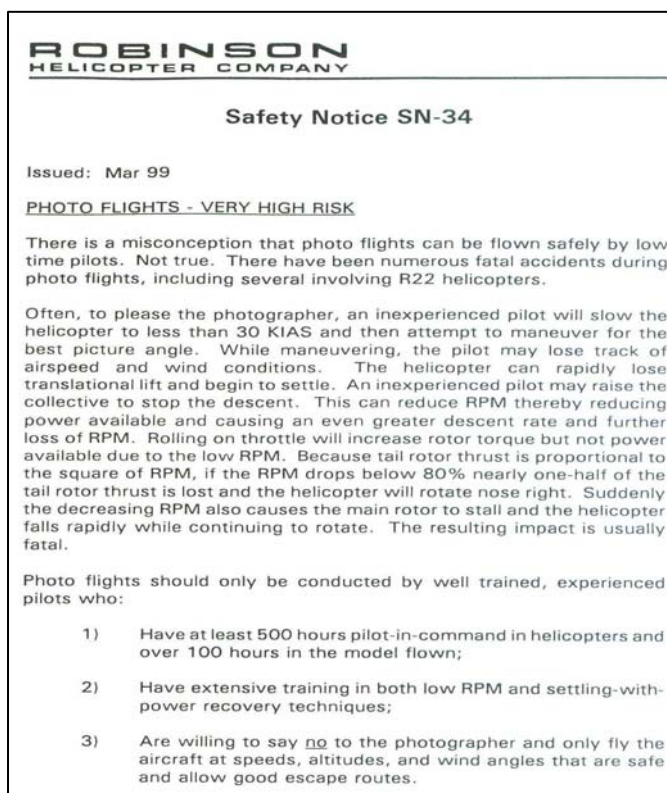
Fabrikanten udsendte SN-34, som et resultat af undersøgelser af havarier og hændelser med R22 helikoptere, hvor fotoflyvning var en faktor. SN-34 var udsendt for at gøre brugerne opmærksomme på, at det var en misforståelse, at fotoflyvning kunne gennemføres sikkert af piloter med et begrænset antal flyvetimer.

Jf. kap. 1.6.3 havde fabrikanten udsendt "Safety Notice" SN 34 for at gøre opmærksom på, at det er en misforståelse, at fotoflyvninger kan gennemføres sikkert af piloter med et begrænset antal flyvetimer. Safety notice 34 gav indtryk af, at i de tilfælde, hvor fartøjschefer har over 500 flyvetimer på helikopter, var det sikkert at flyve fotoflyvning. HCLJ deler denne opfattelse, men vurderer at grundlaget for at flyve sikker fotoflyvning også er afhængig af hvilke former for flyvning en fartøjschef udfører i dagligdagen og hvor ofte denne udfører fotoflyvning.

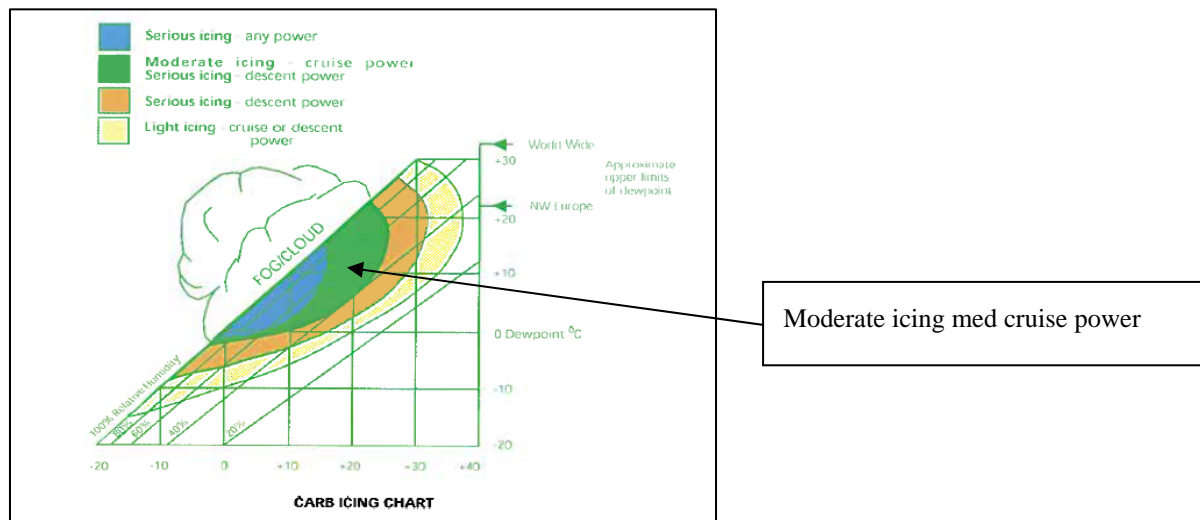
1.7.5 Karburatoris

Sandsynligheden for karburatoris på havaritidspunktet var tilstede. Temperatur og dugpunkt var i et område, hvor der var risiko for moderat isning, når motoren opererede ved normal/høj motor ydelse.

Sammenholdt med vidne udsagn om en normal motor lyd frem til havariet, er det HCLJ's vurdering, at karburatoris ikke har været en faktor til havariet.

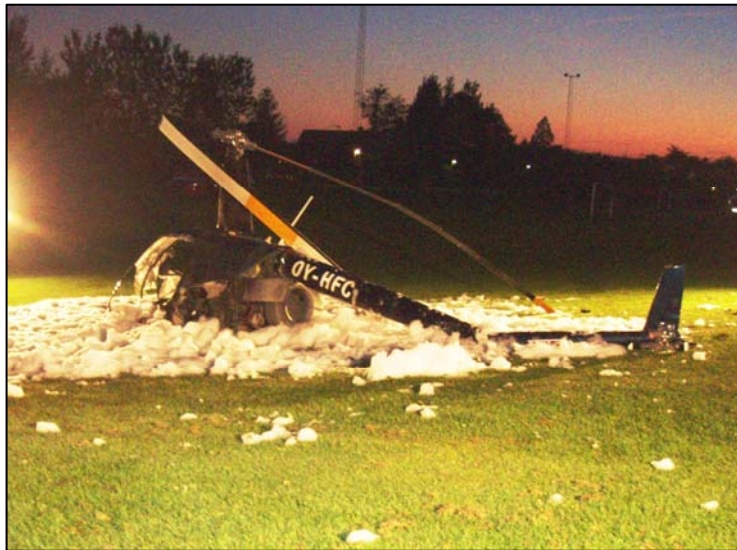
1.12.1 Vrag

Før HCLJ's ankomst til havaristedet var helikopterens stilling blevet ændret til næsten horisontal position. Tililende personer havde ændret helikopterens stilling for at kunne få de tilskadedkomne ud af helikopteren. Helikopterens skader indicerede, at den var faldet lodret ned mod terrænet med stor kraft, hvorved helikopterens mederamme var brudt sammen og presset ud til hver side. Helikopteren lå med næsen pegende i en retning af ca. 190 grader (MAG), på et let skrående græsareal. Halen var bukket/delvist brudt op i en vinkel på ca. 45° mod højre og ved bruddet var der et anslagsmærke fra et hovedrotorblad. Halerotorbladene var revet af ved anslaget i terrænet og viste tegn på skader som følge af høje omdrejninger. Der var dybe anslagsmærker i terrænet efter halerotorbladene.

Det ene hovedrotorblad var bukket i ca. 100 graders vinkel nedad, en meter fra rotorhovedet. Det andet rotorblad var lettere bukket nedad og trykket bagud med folder ud langs bladets bagkant. Skaderne på hovedrotorbladene, sammenholdt med svage anslagsmærker i terrænet fra et hovedrotorblad indicerede lave omdrejninger, som følge af nedslaget. Vragdele blev fundet inden for et område på ca. 15 x 20 meter.

Ved nedslagsområdet ca. 3,5 meter foran helikopterens næse lå der nedpresset dele i terrænet fra helikopterens karburator, indsugningsmanifold, karburatorfilter og andre mindre stumper af vragdele.

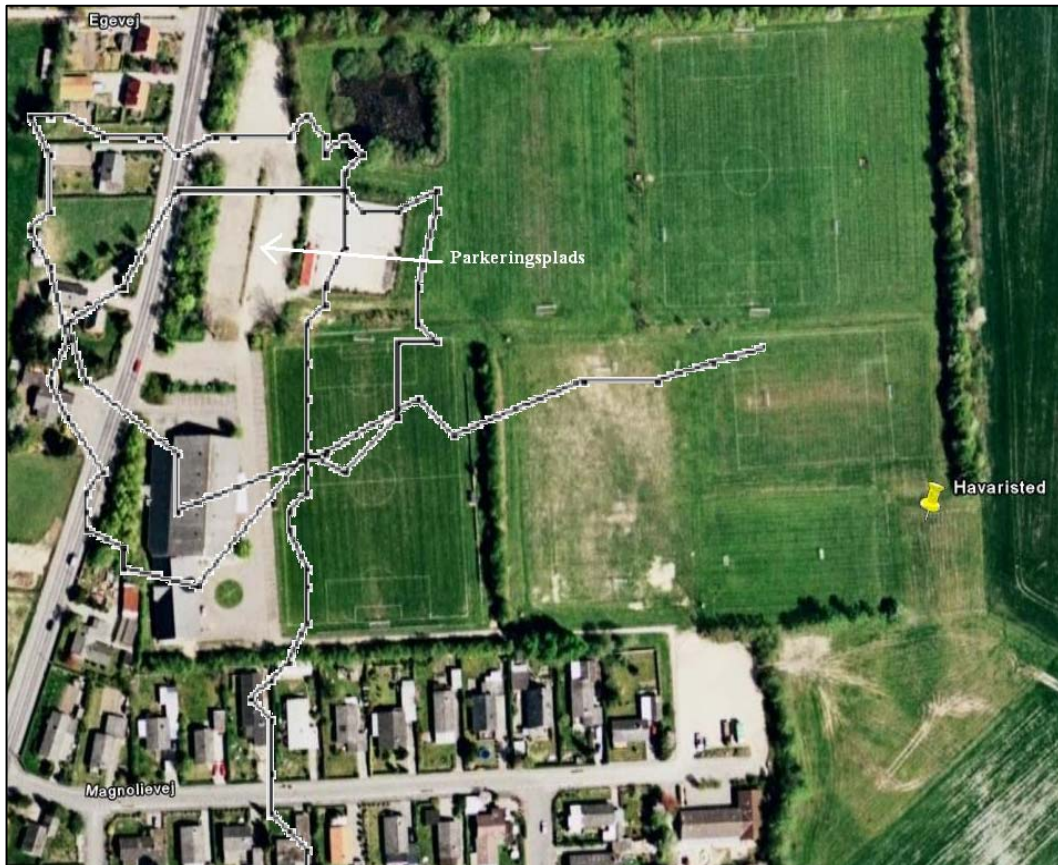
Billedet er udarbejdet af HCLJ med baggrund i videooptagelser, vidneinterviews og radardata.

Ved afslutning af det andet 360° drej til venstre over parkeringspladsen fløj helikopteren ind i medvindsflyvning, som nedsatte den i forvejen lave indikerede flyvefart. Det er HCLJ's vurdering, at helikopteren begyndte at miste højde enten fordi fartøjschefen ikke var opmærksom på højdetabet eller han ville ned at lande. Højdetabet og den lave flyvehastighed opbyggede vortex rings og forøgede downwash, hvorefter hovedrotorbladene stallede, og fartøjschefen mistede kontrollen over helikopteren. Det er HCLJ's vurdering, at den lave flyvehøjde medførte, at det ikke var muligt at bringe helikopteren ud af "settling with power" situationen.
