REDEGØRELSE

HCLJ510-000620	Hændelse		
Luftfartøj:	Bombardier CL600-2B19	Registrering:	OY-MBJ
Motorer:	2 General Electric CF-34	Flyvning:	Ruteflyvning, IFR
Besætning:	3 – ingen tilskadekomne	Passagerer:	7 – ingen tilskadekomne
Sted:	På ruten EKBI til ESSA	Dato og tidspunkt:	26.02.2009 kl. 0730 UTC

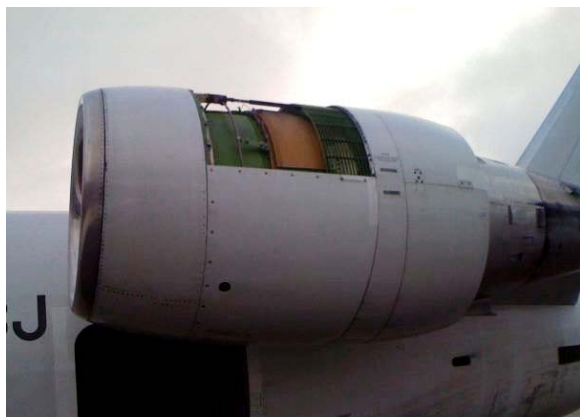
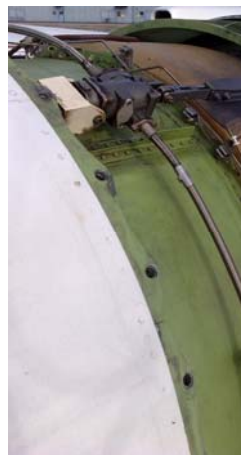
Der var mindre skader (skrabemærker) på motoren.

Billedet herunder viser luftfartøjets venstre motor manglende den øverste motorskærm.

Motorskærmen kan dog ikke have været fastspændt. Under flyvningen har luftstrømmen på et givent tidspunkt været i stand til at løfte skærmen væk fra luftfartøjet.

Motoren blev tilført mindre skader i form af skrabermærker da skærmen forlod luftfartøjet.

Vi kan ikke udelukke, at en specifik procedure omhandlende lukning og/eller slutkontrol efter vedligeholdelsesarbejdet kunne have forhindret denne hændelse.
