REDEGØRELSE

HCLJ510-000621	Lufttrafikhændelse (Airprox)	
Dato / Tidspunkt (UTC):	3.3.2009 kl. 1218	
Hændelsessted:	Bane 12 i Københavns Lufthavn, Kastrup (EKCH)	
Lufttrafiktjenesteluftrum:	København CTR, lufttrafiktjenesteluftrum klasse D	
Luftfartøjer:	A	B
Registreringer:	SE-LKY	EP-IBD
Luftfartøjstyper:	BE20	A306
Flyvehøjder(→ ↗ ↘):	A 001↗	På jorden
Flyveregler:	IFR	IFR
Civilt eller militært luftfartøj:	Civilt	Civilt
Flyvevejrforhold:	VMC	VMC
Lysforhold:	Dagslys	
ATS:	Kastrup Tower (118,100 MHz og 118,575 MHz)	
Informationskilder:	Air Traffic Safety Report (ATSR), pilot statement (luftfartøj A), radardata, afskrift af ATC radio- og telefonkommunikation samt Havarikommissionens egne undersøgelser	
Klassifikation af lufttrafikhændelsen:	B) Sikkerhed ikke tilsikret

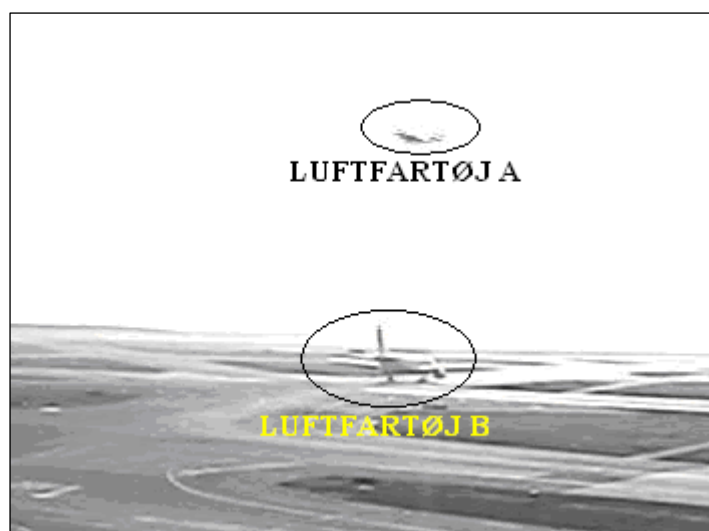
Tid t m sec	Situation – kort beskrivelse af instruktioner og manøvrer etc.	Separation	
		Δ Distance (nm)	Δ Højde (fod)
1218:16- 1218:36	Tårnflyvelederen var i telefonkontakt med indflyvningskontrolltjenesten vedrørende den afbrudte slutindflyvning (luftfartøj A). Se bilag 2.	Luftfartøj A: 0,7 nm – 0,1 nm finale til bane 12	Luftfartøj A: Radarpræsenteret 200 fod – 100 fod
1218:25- 1218:29	Piloterne i luftfartøj A gjorde tårnflyvelederen opmærksom på det krydsende luftfartøj (luftfartøj B). Tårnflyvelederen svarede ikke tilbage. Se bilag 2 og 3.	761 meter (A-SMGCS)	Luftfartøj A: Radarpræsenteret 100 fod
1218:30	Piloterne i luftfartøj A afbrød slutindflyvningen i ca. 50 fod agl ved passage af tærsklen til bane 12. Se bilag 2, 3 og 4.	307 meter (A-SMGCS)	Luftfartøj A: Radarpræsenteret 100 fod
1218:35	Luftfartøj A var under stigning i forbindelse med den afbrudte slutindflyvning. Luftfartøj B kørte på rullevej A. Se bilag 2 og 3.	72 meter (A-SMGCS)	Luftfartøj A Radarpræsenteret 100 fod

Overvågningskamerabillede

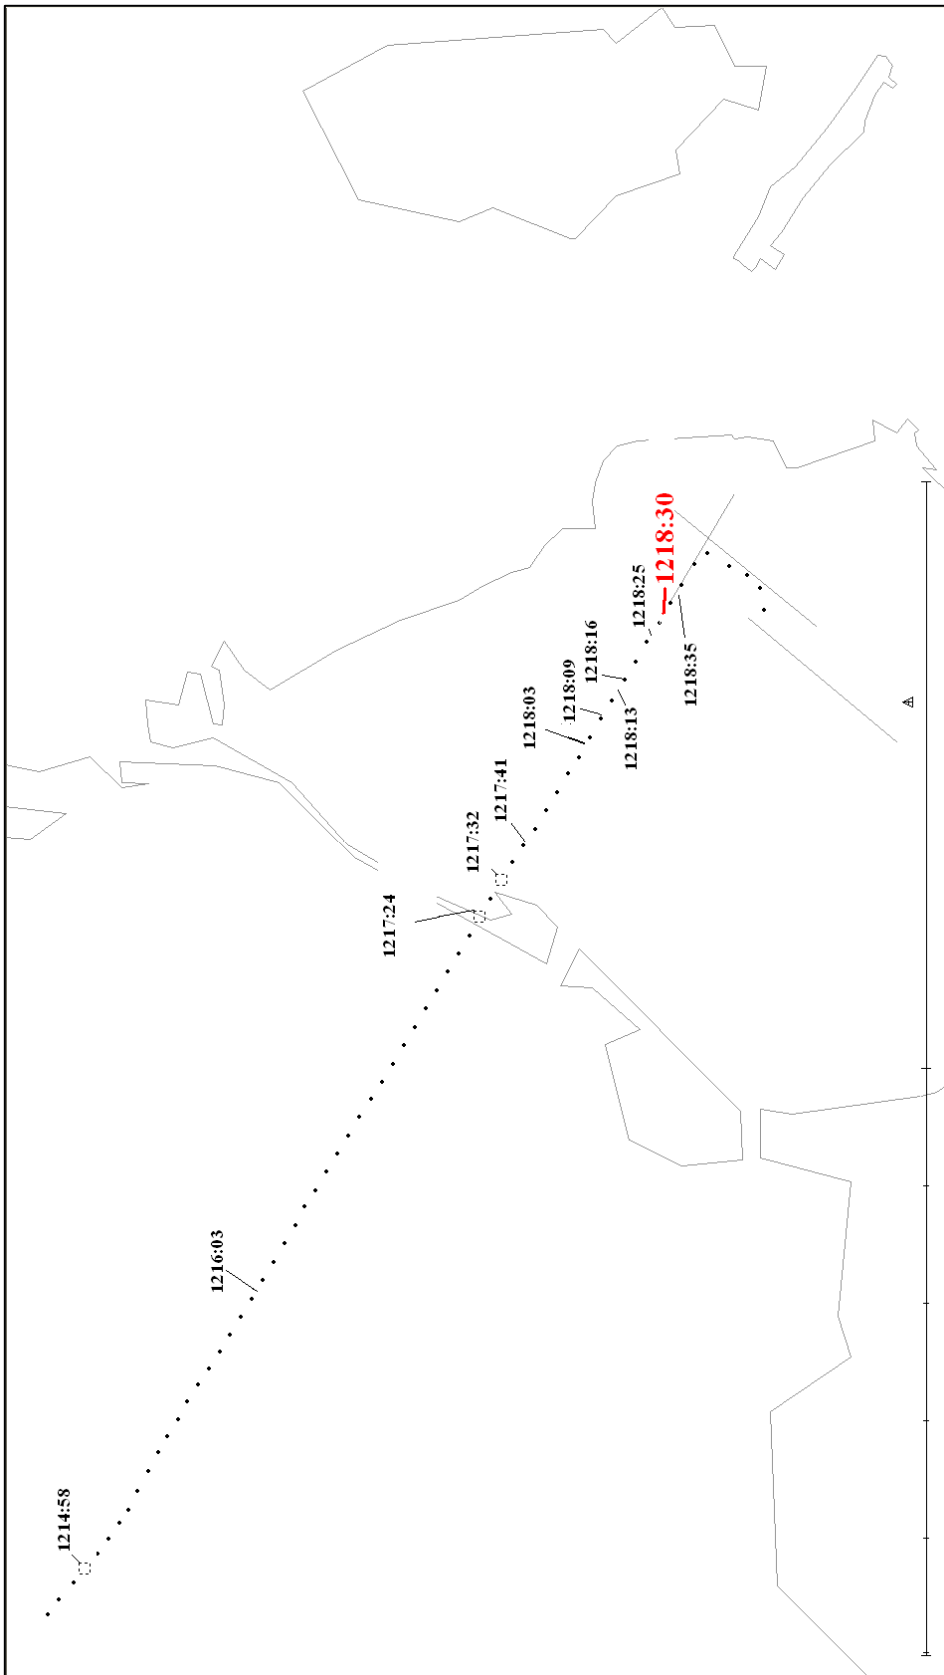
Bilag 2

1216:03	<p>Luftfartøj B var under kørsel på jorden fra standplads C28 til bane 22R ad rullevej F med instruktion om at holde før bane 12.</p> <p>Tårnflyvelederen gav systeminput til slukning af stopbarren på rullevej F (jordradarpræsentation (A-SMGCS)). Se bilag 2 og 3.</p>	Luftfartøj A: 6,8 nm finale til bane 12.	Luftfartøj A: Radarpræsenteret 1200 fod
1217:24	Tårnflyvelederen forsøgte uden held at etablere radiokontakt med piloterne i luftfartøj B. Se bilag 2.	Luftfartøj A: 3,0 nm finale til bane 12	Luftfartøj A: Radarpræsenteret 600 fod

Tid t m sec	Situation – kort beskrivelse af instruktioner og manøvrer etc.	Separation	
		Distance (nm)	Δ Højde (fod)
1217:32- 1217:57	Tårnflyvelederen forespurgte piloterne i luftfartøj A, hvorvidt de havde visuel kontakt med en Airbus 340 startende på bane 22R. Piloterne bekræftede og fik efterfølgende tilladelse til at udføre indflyvningen til bane 12 ned til en lav flyvehøjde over tærsklen efterfulgt af et højredrej under VFR og fortsætte flyvningen på medvindsbenet. Se bilag 2.	Luftfartøj A: 2,7 nm – 1,6 nm finale til bane 12	Luftfartøj A: Radarpræsenteret 600 fod – 400 fod
1217:41- 1217:52	Tårnflyvelederen gav piloterne i luftfartøj B tilladelse til at krydse bane 12 og fortsætte til venteposition bane 22R. Se bilag 2.	Luftfartøj A: 2,4 nm – 1,8 nm finale til bane 12	Luftfartøj A: Radarpræsenteret 500 fod – 400 fod
1218:03- 1218:12	Tårnflyvelederen gav piloterne i luftfartøj B trafikinformation om, at luftfartøj A ville afbryde slutindflyvningen ved tærsklen. Det var tårnflyvelederens opfattelse, at luftfartøj A ville afbryde slutindflyvningen umiddelbart før banens begyndelse. Se bilag 2.	Luftfartøj A: 1,5 nm – 0,9 nm finale til bane 12	Luftfartøj A: Radarpræsenteret 400 fod – 300 fod

1218:09	Piloterne i luftfartøj A havde visuel kontakt med luftfartøj B. Luftfartøj B krydsede stoplinjen på rullevej F. Se bilag 2 og 3.	Luftfartøj A: 1,1 nm Finale til bane 12	Luftfartøj A: Radarpræsenteret 300 fod
1218:13	En Runway Incursion Monitoring (RIM) advarsel (visuel) præsenteredes på tårnflyveledernes jordradarskærme. Endvidere præsenteredes et akustisk RIM advarselssignal i TWR CAB. Begge advarsler blev ikke registreret af de to tårnflyveledere .	Luftfartøj A: 0,9 nm finale til bane 12	Luftfartøj A: Radarpræsenteret 300 fod
