REDEGØRELSE

HCLJ 510-00648 Havari			
Luftfartøj:	KZ-III	Registrering:	OY-DYZ
Motor:	Cirrus Miner 2 A	Flyvning:	Privatflyvning, VFR
Besætning:	1 – ingen tilskadekomst	Passagerer:	Ingen
Sted:	2 NM øst fra Kibæk	Dato og tidspunkt:	1.6.2009 kl. 1002 UTC

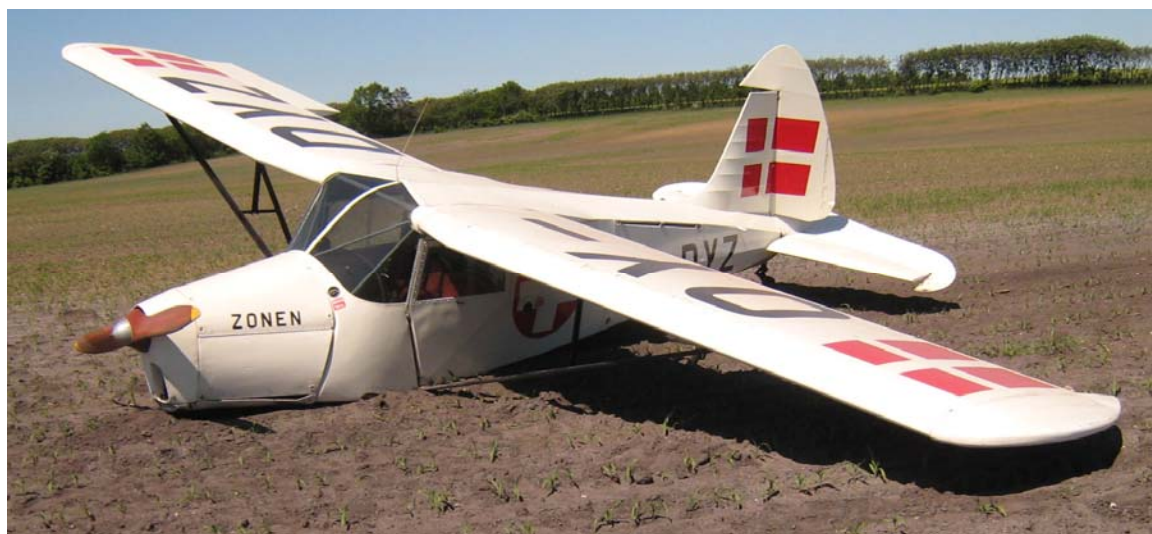
Luftfartøjet blev sat hårdt på jordmarken, hvorved hovedunderstellet delvist blev revet af.

Der opstod ikke brand, men luftfartøjet blev væsentligt beskadiget ved havariet.

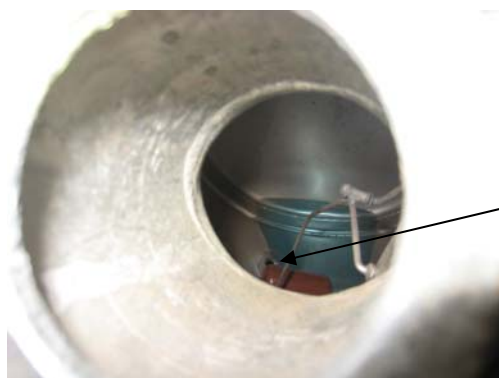
Undersøgelsen af motoren afdækkede ikke fejl eller skader, som ikke kunne relateres til havariet. Ved gennemgang af motorens brændstofsyste blev det konstateret, at brændstoffilter husene til motorens to karburatorer ikke indeholdt brugbart brændstof. Luftfartøjets to brændstoftanke blev ligeledes undersøgt og det blev konstateret at reservebrændstoftanken indeholdt ca. en kvart liter ikke brugbart brændstof. Brændstof mængden i hovedtanken var ca. 20 liter.

Brændstof udtag
til motor.

Reservetank

Tankvælger
