## REDEGØRELSE

HCLJ510-000724	Hændelse		
Luftfartøj:	Sikorsky S-92A	Registrering:	OY-HKA
Motor (er):	2 – General Electric CT7-8	Flyvning:	Andet erhverv, IFR
Besætning:	2 – ingen tilskadekomne	Passagerer:	14 – ingen tilskadekomne
Sted:	Esbjerg Lufthavn, (EKEB)	Dato og tidspunkt:	24.1.2010 kl. 2305 UTC

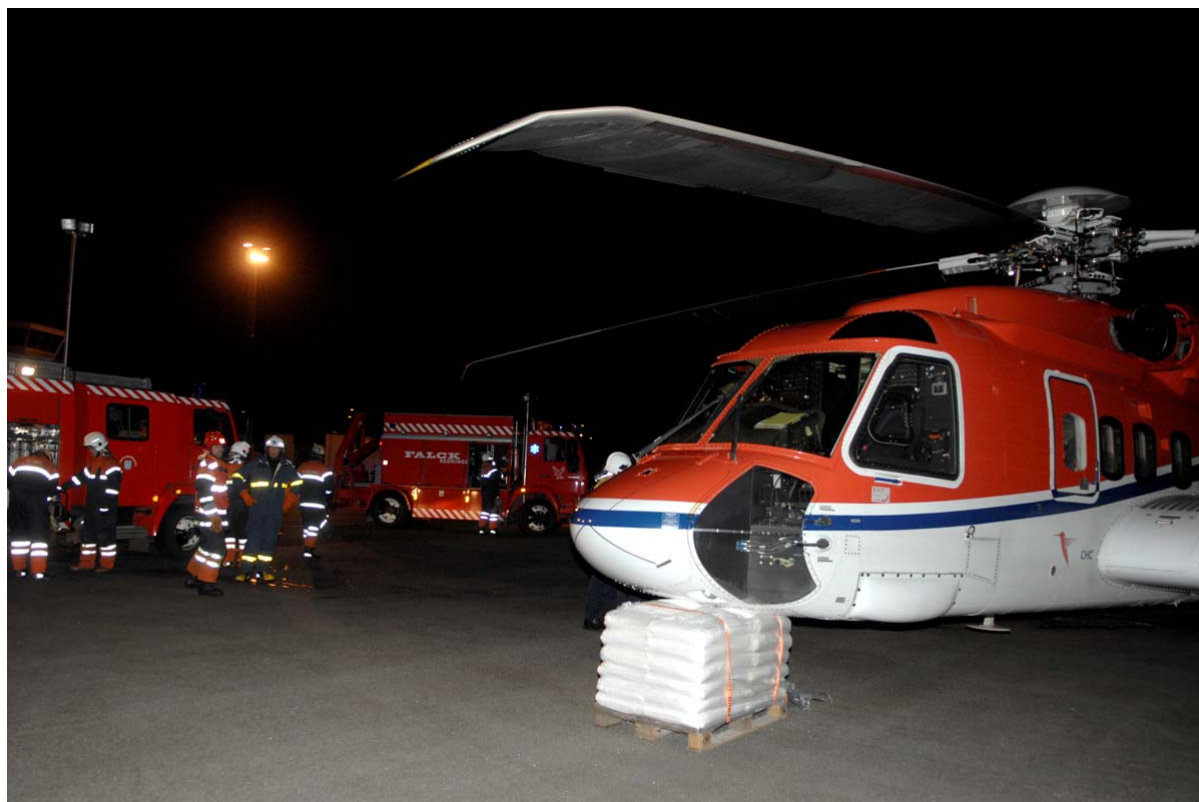
Landing blev foretaget på hovedhjulene og med helikopterens næse sektion hvilende på en palle med fyldte saltsække.

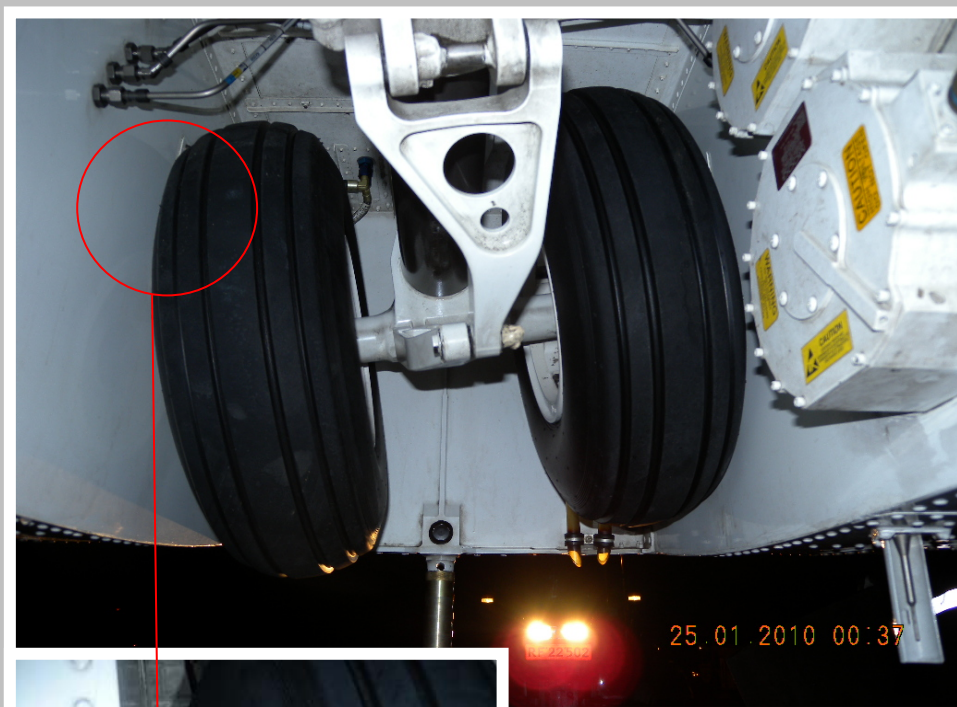
Umiddelbart efter hændelsen blev det konstateret, at næsehjulene havde kilet sig fast i wheel well. Et visuelt check afslørede at selvcentreringsmekanismen i shock strutton ikke havde fungeret optimalt, og derfor var hjulene kommet skævt ind i wheel well, da besætningen valgte landingsunderstellet op efter starten fra boreriggen.

Foto til venstre (taget lodret nedefra) viser, at venstre næsehjul var i berøring med venstre side af wheel well.

Helikopterfabrikanten har oplyst, at der har været flere lignende hændelser og, at de hovedsagelig skyldtes for lidt hydraulikvæske i shock struts (pga. mindre lækager) og for meget nitrogen.

Shock struts bliver typisk kun serviceret med nitrogen. På et tidspunkt kan der komme for meget nitrogen i shock strutton i forhold til hydraulikvæske. Som følge heraf mister shock struts noget af sin udstrækningsevne. Resultatet er, at næsehjulene ikke centrerer når de blev valgt ind. Herved opstår muligheden for, at hjulene kan kile sig fast ved udfældning.

En mulig årsag til denne hændelse vurderes af Havarikommissionen til at være et serviceringsproblem, da der ikke blev fundet fejl på shock strutton eller på helikopteren og dens installationer. Som følge af, at helikopterfabrikanten har ændret serviceringsproceduren, foretager Havarikommissionen sig ikke yderligere.

Helikopterfabrikanten har som et resultat af denne hændelse og deres undersøgelser ændret serviceringsproceduren i deres vedligeholdelseshåndbog AMM (Airplane Maintenance Manual).

Operatørens vedligeholdelsesorganisation har oplyst til Havarikommissionen, at de efterfølgende har nedsat serviceringsintervallet fra 500 flyvetimer til 250 flyvetimer på baggrund af hændelsen.
