HAVARIKOMMISSIONEN
Luftfartsenheden

Rapport
HCLJ510-000732

Havari med Piper PA28-151
Registrering OY-TOH
2 km syd for Sæby
Den 5. april 2010

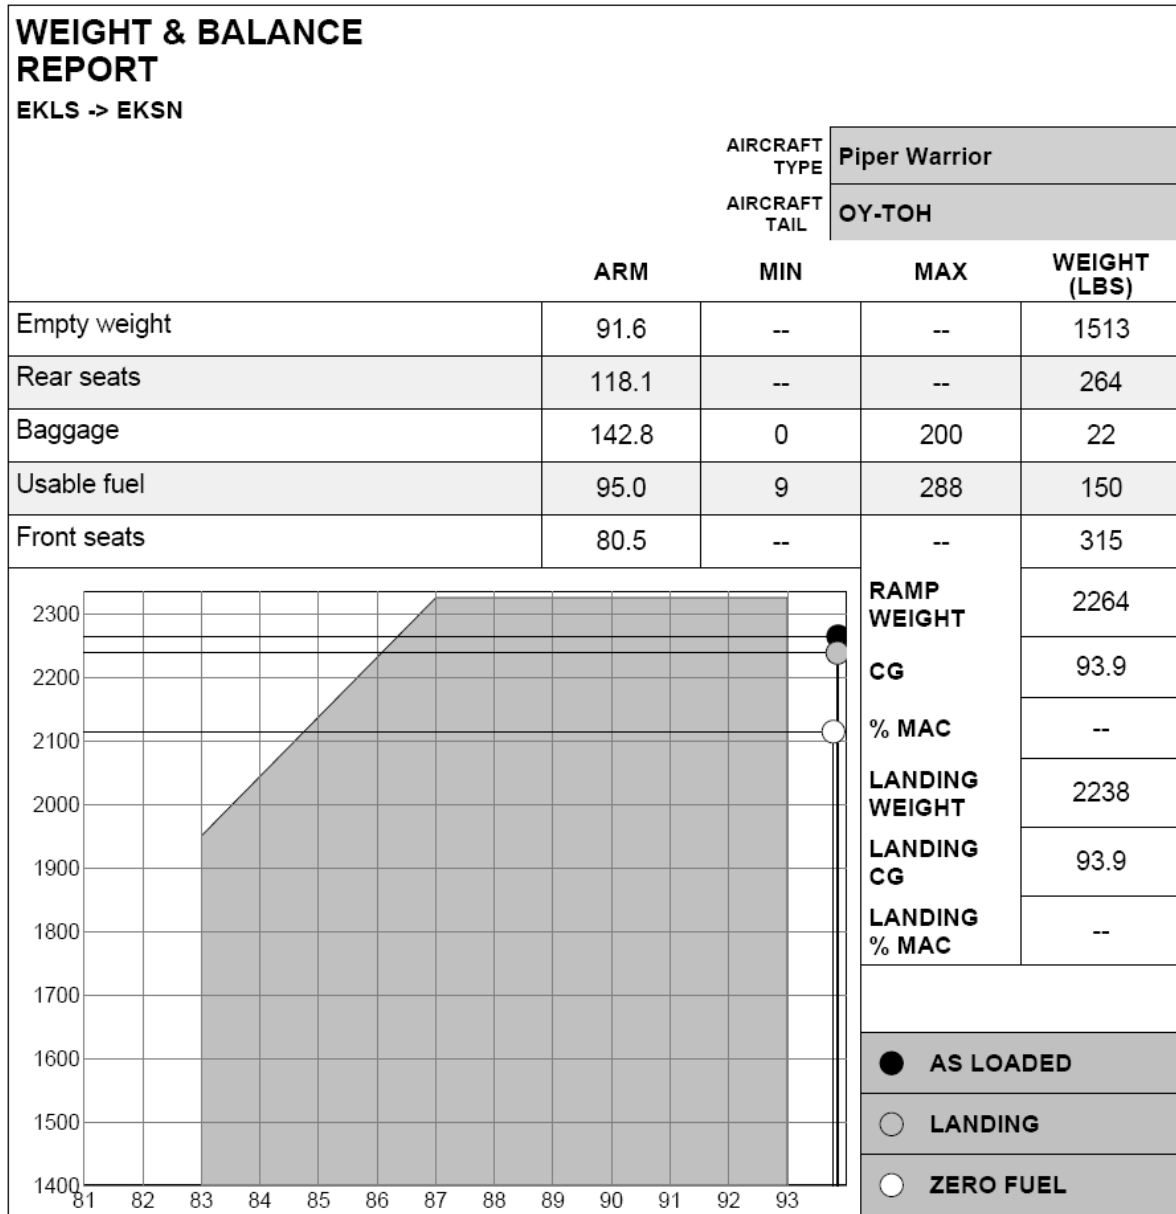
Fig. 3

As loaded = (sort prik) skulle ligge inden i det grå felt, som var fabrikantens masse og balance begrænsning.

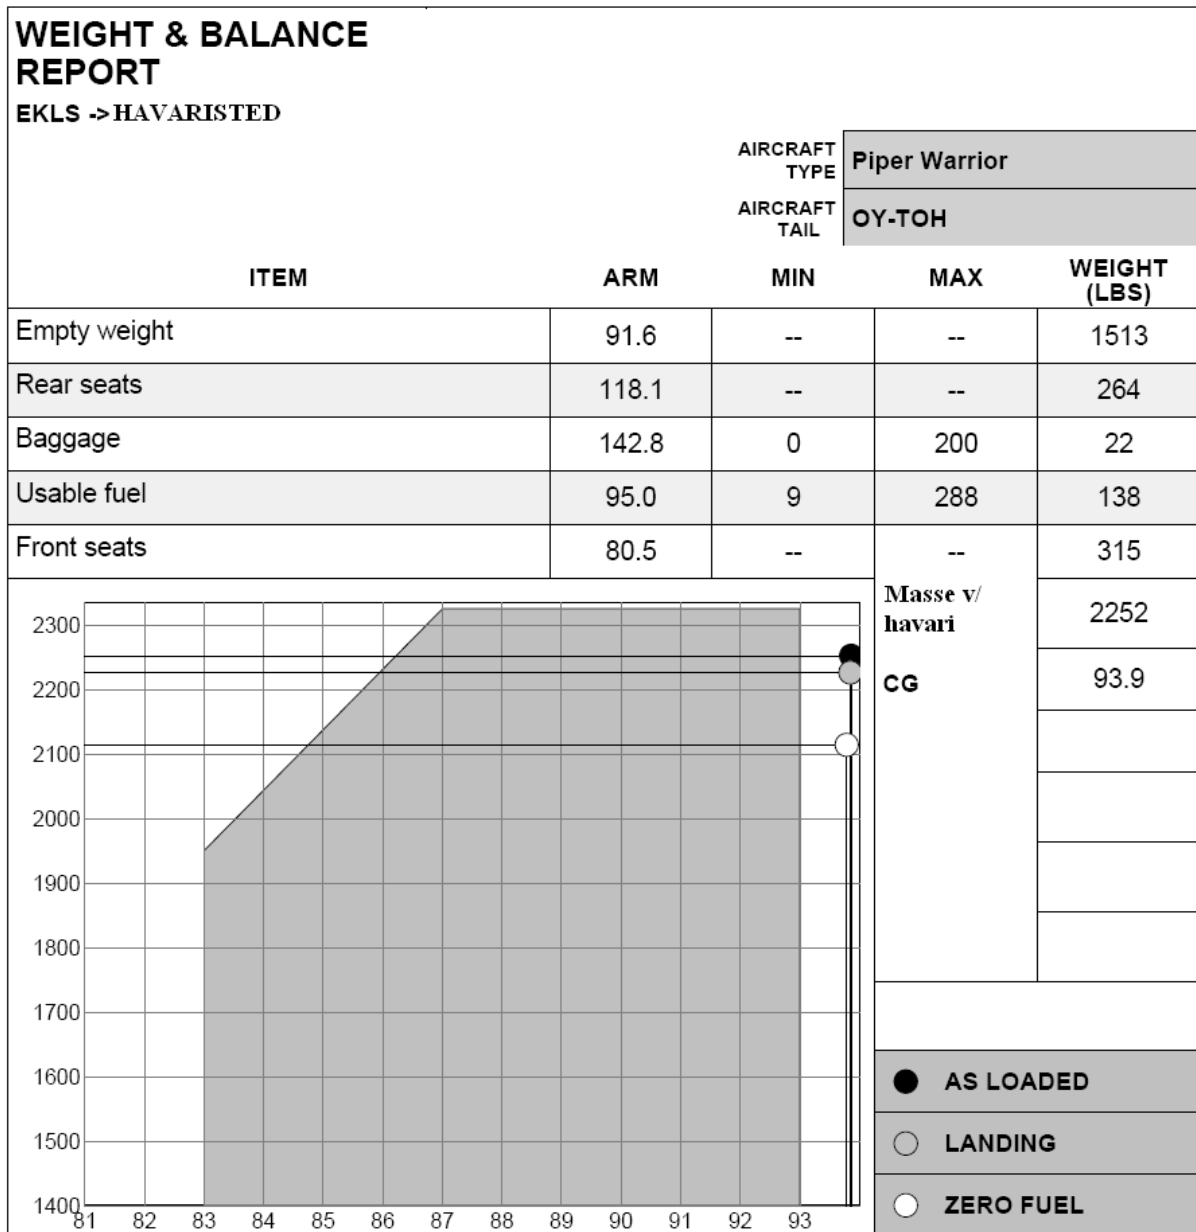
Fig. 4

As loaded = (sort prik) skulle ligge inden i det grå felt, som var fabrikantens masse og balance begrænsning.

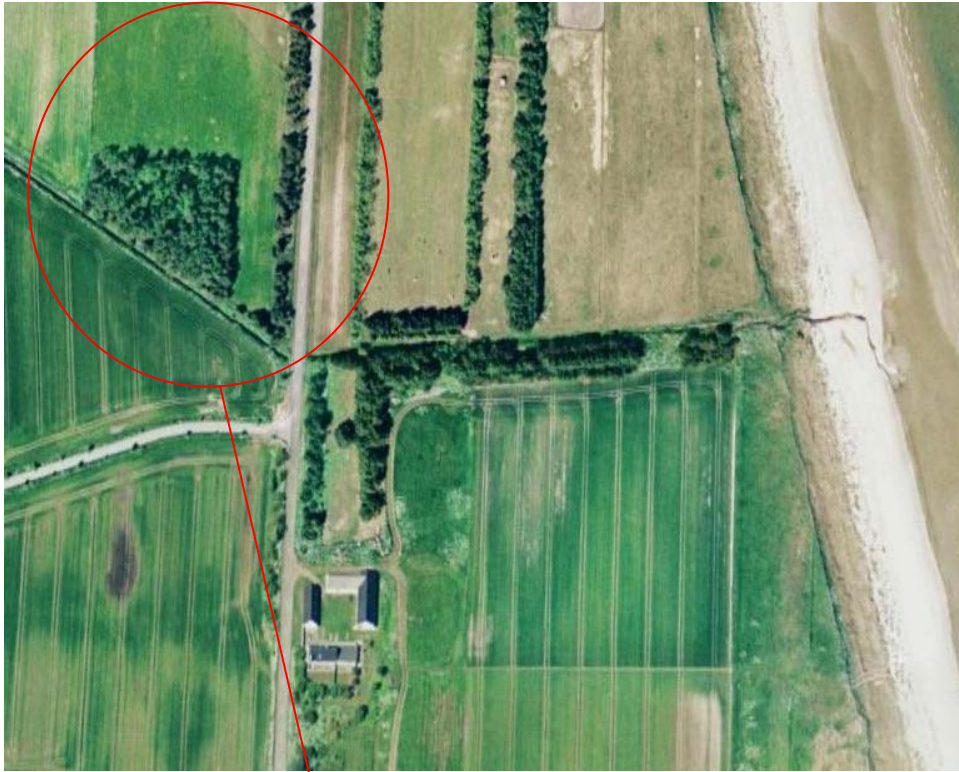
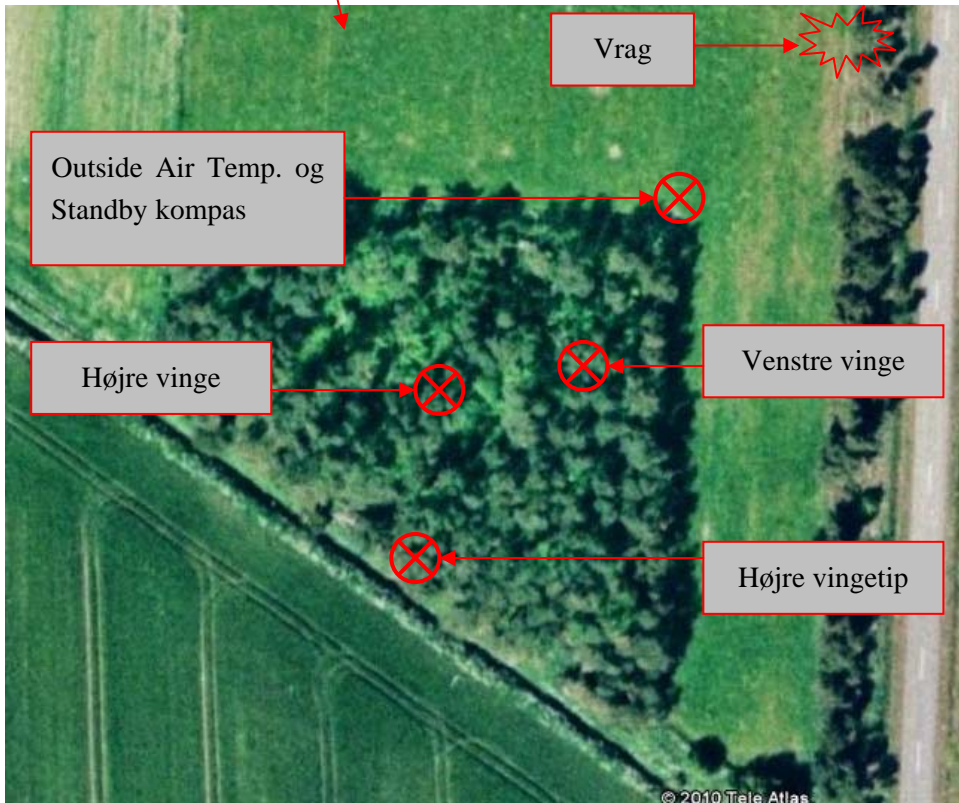
Nedslagsstedet (impact) var i en mindre jordforhøjning i forbindelse med et læhegn. Flyvemaskinen stoppede ca. 5 meter fra nedslagsstedet. Vraget blev fundet med flyets næse pegende mod nedslagsstedet (modsat flyveretningen) og med bunden af flyet ned mod jorden. Halepartiet var bukket rundt over motor og cockpit/kabine. Højre vingetip, vingerne og outside air temp blev fundet i en lund. Lundens lå ca. 40 meter fra nedslagsstedet. Se fig. 9, 10 (ikke målefast) og 11.

Lunden var ca. 90 meter lang på sydsiden og ca. 75 meter lang på østsiden og bestod af nåletræer, som var ca. 15 – 20 meter høje. Lundens træer bar tydelige spor af at være blevet ramt af flyvemaskinen (fig. 12). Havariområdets højde over havoverfladen (MSL) var ca. 5 meter.

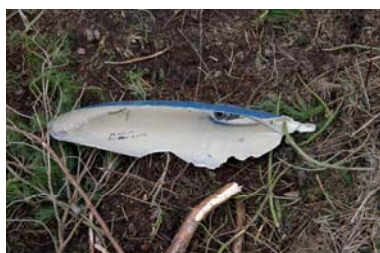
Højre vingetip

Flyvemaskinens første kontakt med træerne var i lundens sydlige afgrænsning (ca. 120 m fra hovedvraget). Her blev højre vingetip revet af og fundet på jorden. Cirka 40 meter længere inde i lunden (til venstre for flyveretningen) blev højre vinge og landingshjul fundet på jorden liggende med undersiden opad.

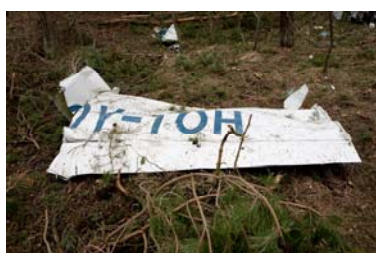
Yderligere 8 meter inde i lunden (til højre for flyveretningen) blev venstre vinge fundet liggende med undersiden opad. Ved lundens afslutning hen mod nedslagsstedet blev venstre landingshjul fundet.

Venstre vinge blev fundet i flere dele. Undersøgelse af venstre vinges hovedbjælke viste klare tegn på overbelastningsbrud. Flap var ødelagt og blev fundet delvist separeret fra vingen. Beslag/ophæng viste udelukkende tegn på overbelastningsbrud. Det var ikke muligt at fastslå flap positionen. Aileron var delvis intakt og blev fundet i neutral stilling. Vingen og dens komponenter viste tydelige tegn på berøring med træerne.

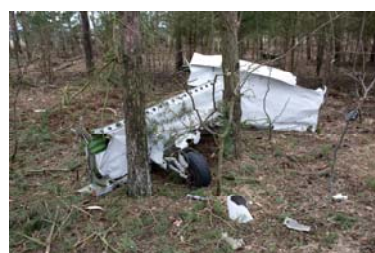
Højre vinge og landingshjul

Højre vinge blev fundet i flere dele. Undersøgelse af højre vinges hovedbjælke viste klare tegn på overbelastningsbrud. Flap var separeret fra vingen. Yderste beslag/ophæng indikerede, at flap var indfældet under havariet. Aileron (krængeror) og ophæng blev undersøgt. To ophæng var stadig intakte og

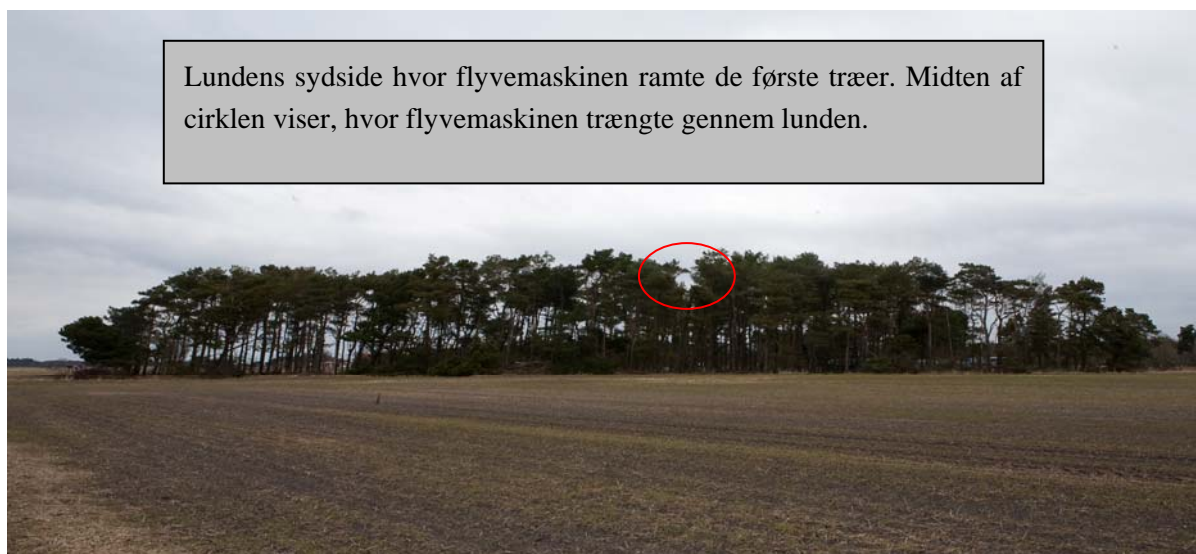
Fig. 12

Lundens sydside hvor flyvemaskinen ramte de første træer. Midten af cirklen viser, hvor flyvemaskinen trængte gennem lunden.

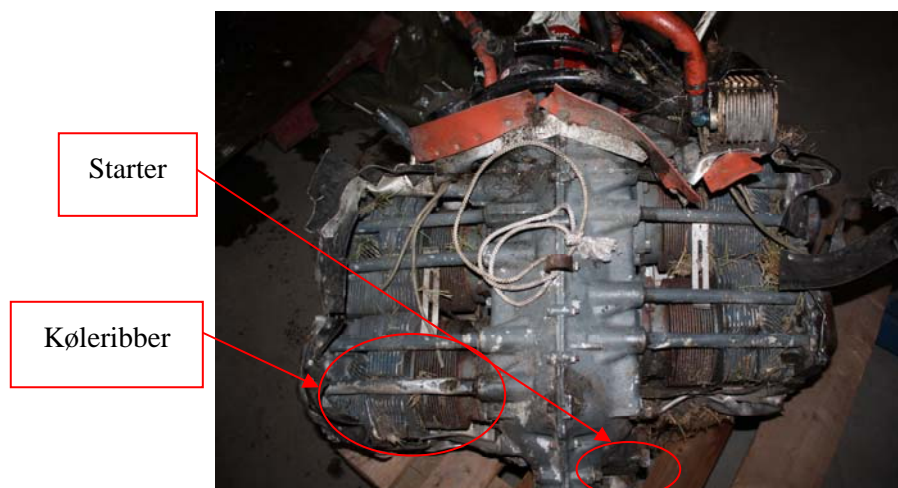
Fig. 13

Den forreste del af motoren og dens komponenter bar præg af et frontalt nedslag. Skaderne viste, at motoren havde ramt jorden med bunden i vejret i en vinkel på ca. 45 grader med venstre side nederst, da den ramte jorden. Det ses bl.a. af skaderne i højre sides køleribber og på starteren (fig. 13).

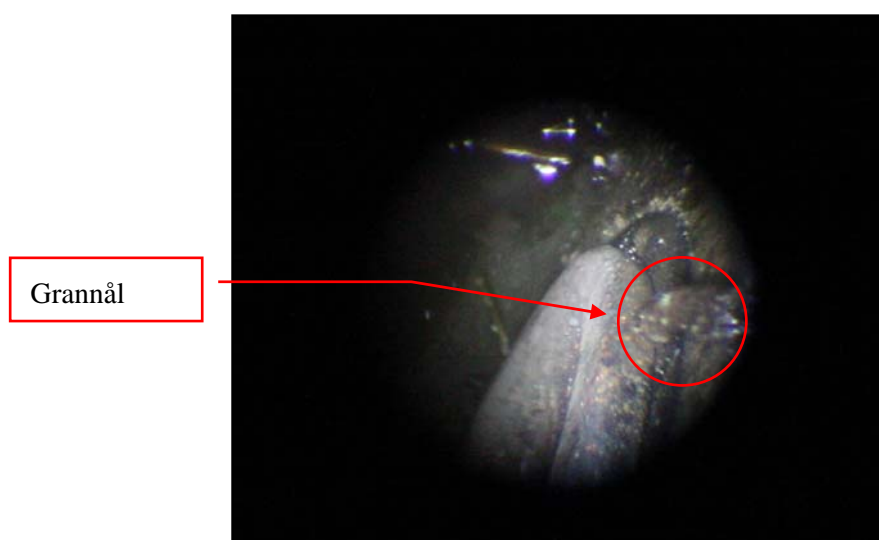
Fig. 14

Grannåle og små grene kunne ses ved indsugningsventilerne og i cylindrene (fig. 14).

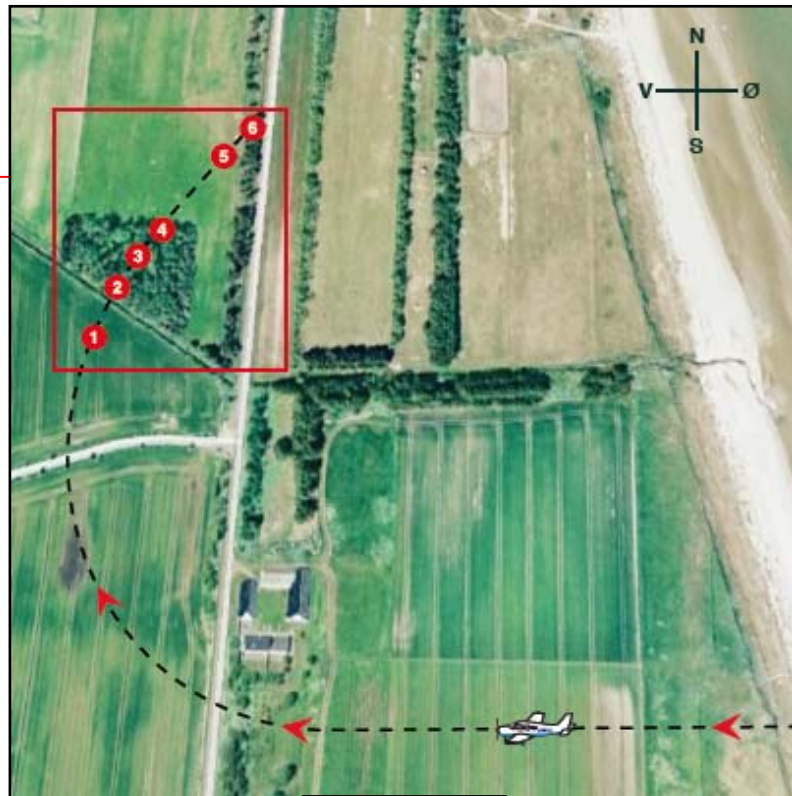
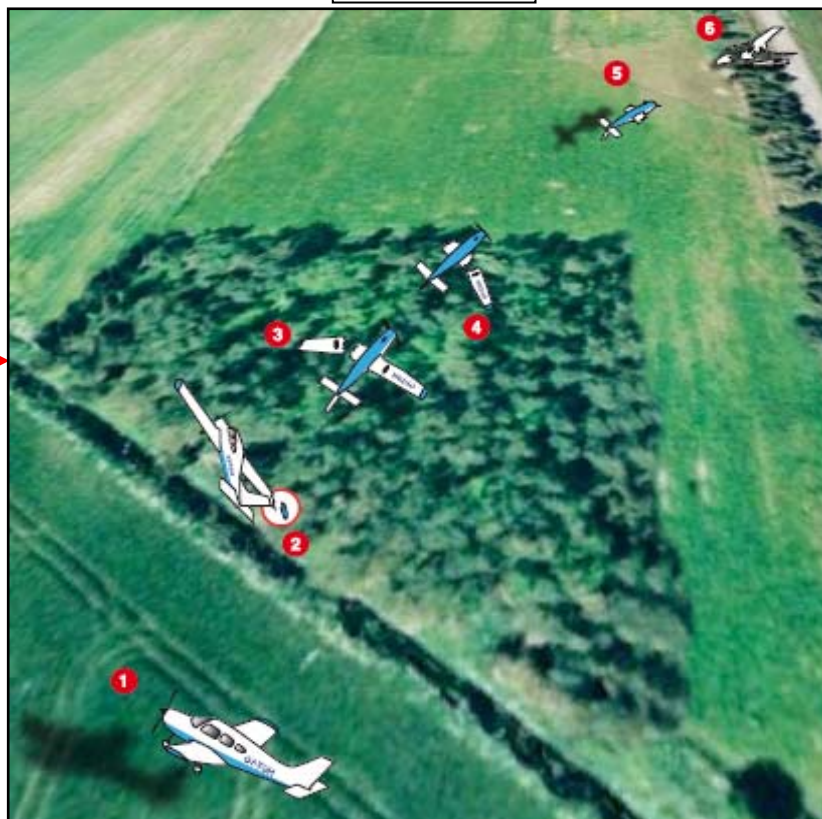
Havariet skete i forbindelse med et højredrej i lav højde, hvor højre vinge ramte træerne i lunden. Havarikommissionen kan på baggrund af mærkerne på vingerne og deres placering i forhold til hinanden på findestedet samt skaderne på kabinen fastslå flyveprofilen og hændelsesforløbet som følger (se fig. 16 og 17 næste side – bemærk fig. 16 og 17 er ikke målefaste):

- (1) Flyvemaskinen foretog et højredrej i lav højde.
- (2) Flyvemaskinens højre vingetip ramte træerne og blev slået af.
- (3) Flyvemaskinen drejede hurtigt højre om sin egen længdeakse. Umiddelbart før flyvemaskinen nåede om i den rygvendte flyvestilling (ca. 120°) ramte højre vinge træerne og blev revet af.
- (4) Flyvemaskinen fortsatte om i rygvendt flyvestilling, hvor venstre vinge ramte træerne og blev revet af.
- (5) Flyvemaskinen fortsatte i rygvendt flyvestilling ud af lunden og over en mark.
- (6) Flyvemaskinen ramte en jordvold ved et læhegn ud til offentlig vej ca. 40 meter fra lunden. Halepartiet og kabinen blev bukket rundt over motoren, og endte i normal flyvestilling med næsen pegende mod flyveretningen.

Fund af cockpittets standby kompas og OAT samt frontvinduesglas mellem venstrevinge og nedslagsstedet underbygger, at cockpittet blev opbrudt i rygvendt stilling
