REDEGØRELSE

HCLJ510-000750	Havari		
Luftfartøj:	Robinson 44 II	Registrering:	OY-HOP
Motor:	Lycoming IO-540	Flyvning:	Privatflyvning, VFR
Besætning:	1 - ingen tilskadekomne	Passagerer:	Ingen
Sted:	6 km sydøst for Vejle	Dato og tidspunkt:	1.6.2010 kl. 1315 UTC

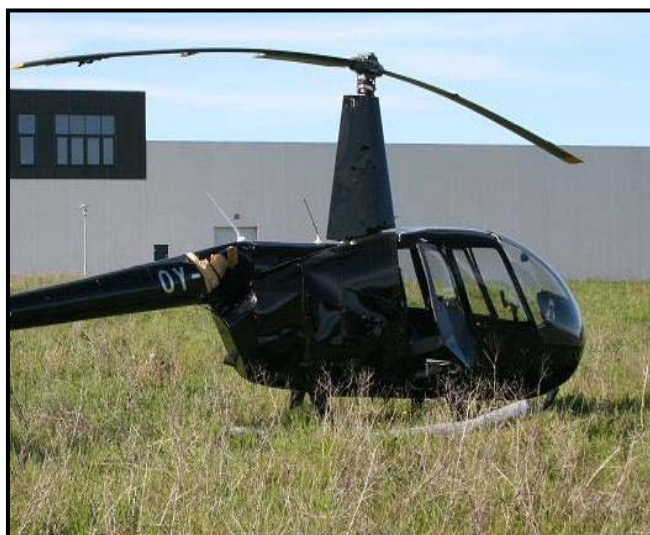
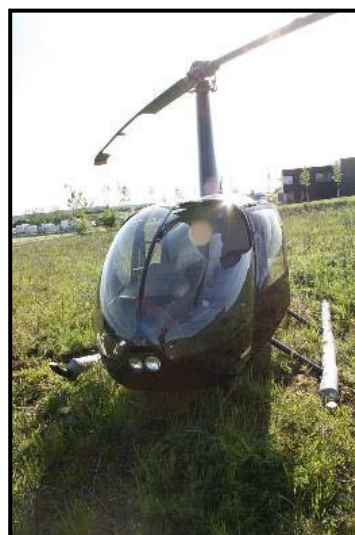
Helikopteren blev væsentligt beskadiget.

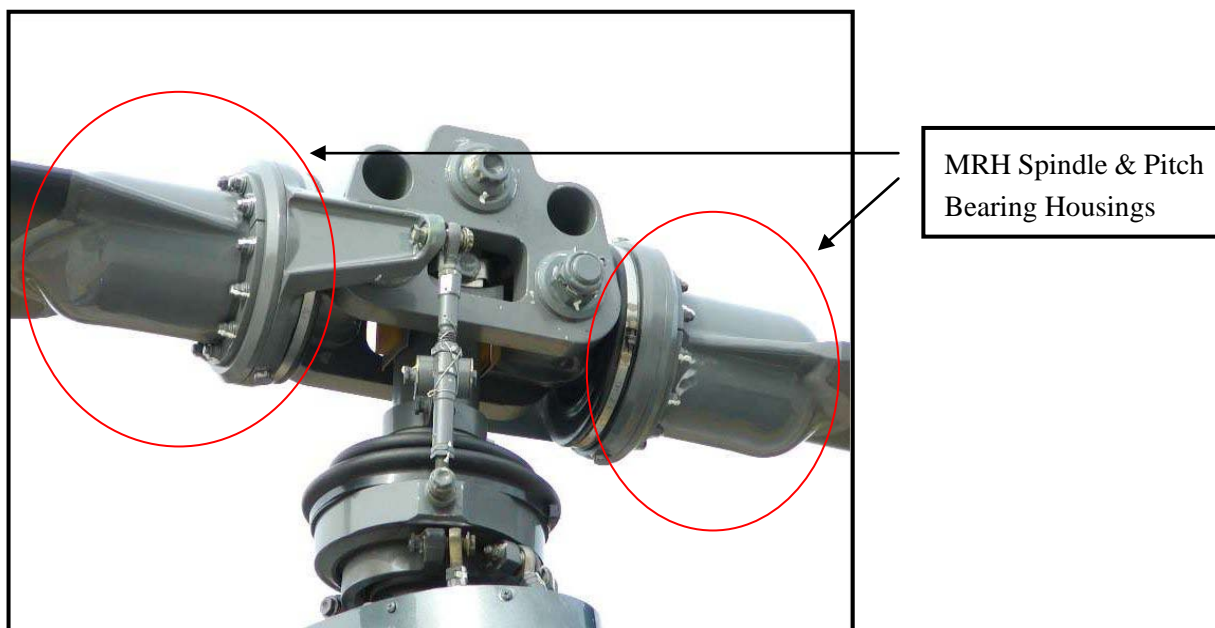
Havarikommissionen har undersøgt Main Rotor Head (MRH) Spindle Pitch Bearings, som er de lejer rotorbladene drejer omkring.

Såfremt en "over-speed" situation finder sted, vil lejerne i hovedrotorens (MRH) Spindle blive belastede, hvorved lejekuglerne sætter mærker i lejebanen i større eller mindre grad alt efter over-speedens størrelse.

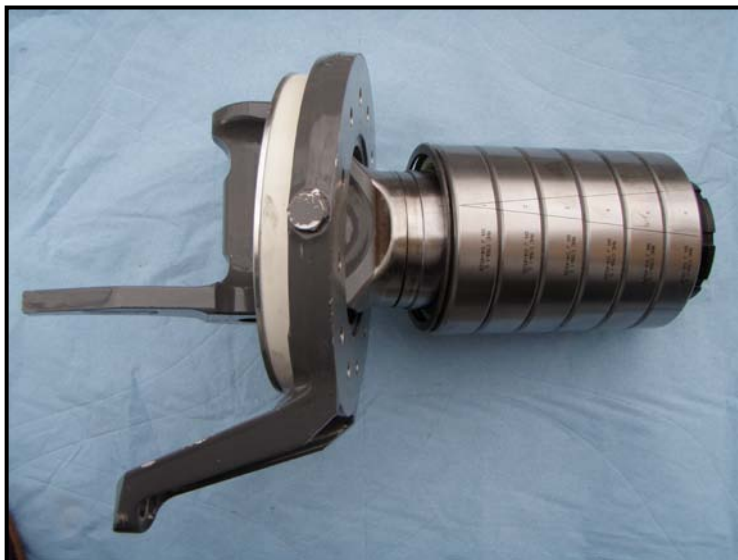
Spindle med lejer (pitch bearings) ses på billedet herunder.

Havarikommissionen har konstateret, at lejerne kunne drejes uden nævneværdig modstand, dog kunne man fastslå, at lejebanerne ikke var jævne.

Havarikommissionen konsulterede et autoriseret værksted med henblik på at få fastslået omfanget af lejernes skader. Værkstedet gav udtryk for, at lejerne ikke var nævneværdigt beskadiget i forhold til hvad man ellers havde set. Man kunne ikke udelukke, at en over-speed situation havde fundet sted.
