Redegørelse

HCLJ510-000837	Havari		
Luftfartøj:	Cessna 150L	Registrering:	OY-BLI
Motor:	Continental O-200A	Flyvning:	Privatflyvning, VFR
Besætning:	1 – mindre tilskadekomst	Passagerer:	Ingen
Sted:	Mariager Fjord - Kongsdal	Dato og tidspunkt:	25.4.2011 kl. 1126 UTC

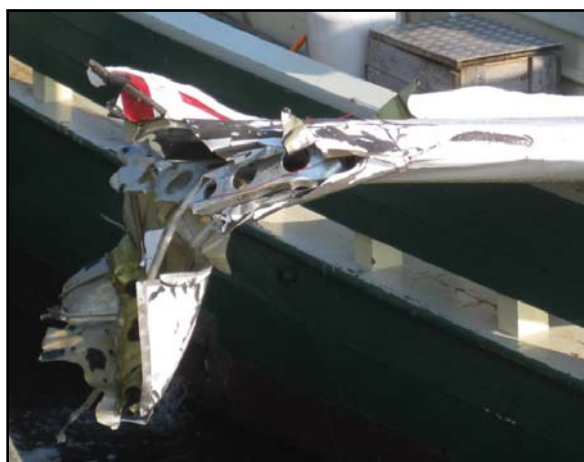
Flaps blev fundet i Up position og svarede i overensstemmelse med flapshåndtaget. Motoren blev fundet separeret fra flyet. Venstre vingestruktur var bøjet bagud og var brudt op, startende midt på vingeforkanten, fig. 1. Højre vinge var indtrykket i retning fra vingetip mod fuselagen (flykroppen), fig. 2.

Fig. 1: Venstre vinge ved tip.

På baggrund af de fundne skader på flyet kan det konstateres, at flyets venstre vinge havde den første kontakt med vandoverfladen. Herefter fortsatte flyet sideværts over næsepartiet, som ramte vandet i en vinkel på ca. 50°, og til sidst ramte højre vinge vandet fra ca. lodret stilling.

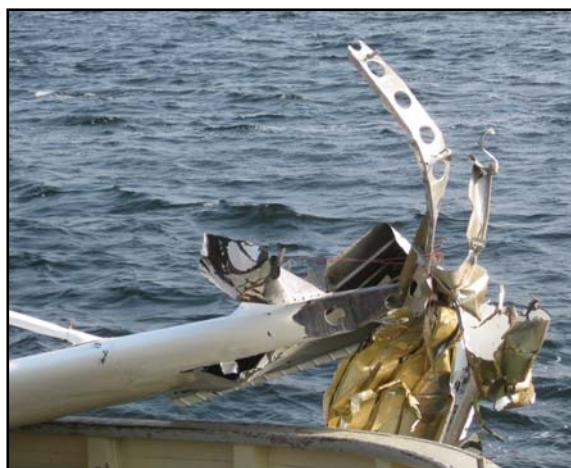
Fig. 2: Højre vinge ved tip.

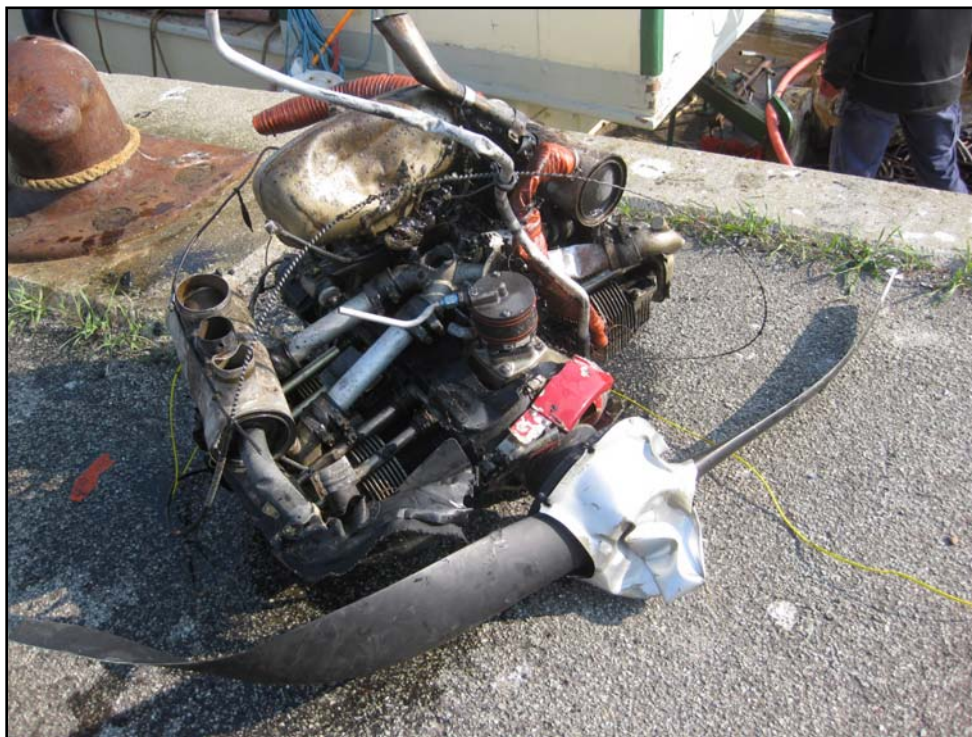
Det ene propellerblad var bukket bagud, startende midt på bladet, i en vinkel på ca. 45°. Det andet propellerblad var bukket bagud, startende midt på bladet, i en vinkel på ca. 20°, fig. 3.

Propellerdomen havde kraftige indtryksmærker som følge af kontakt med vandet. Indtryksmærkerne havde en vinkel på ca. 50°.

Fig. 3: Motor med propellerblade

På grund af den høje vinkel, hvormed næsepartiet ramte vandet, blev motoren udsat for et øjeblikkeligt stop. Derfor havde skaderne på propellerbladene ikke haft tid til at udvikle sig, som man ofte ser ved havarier med høje RPM.

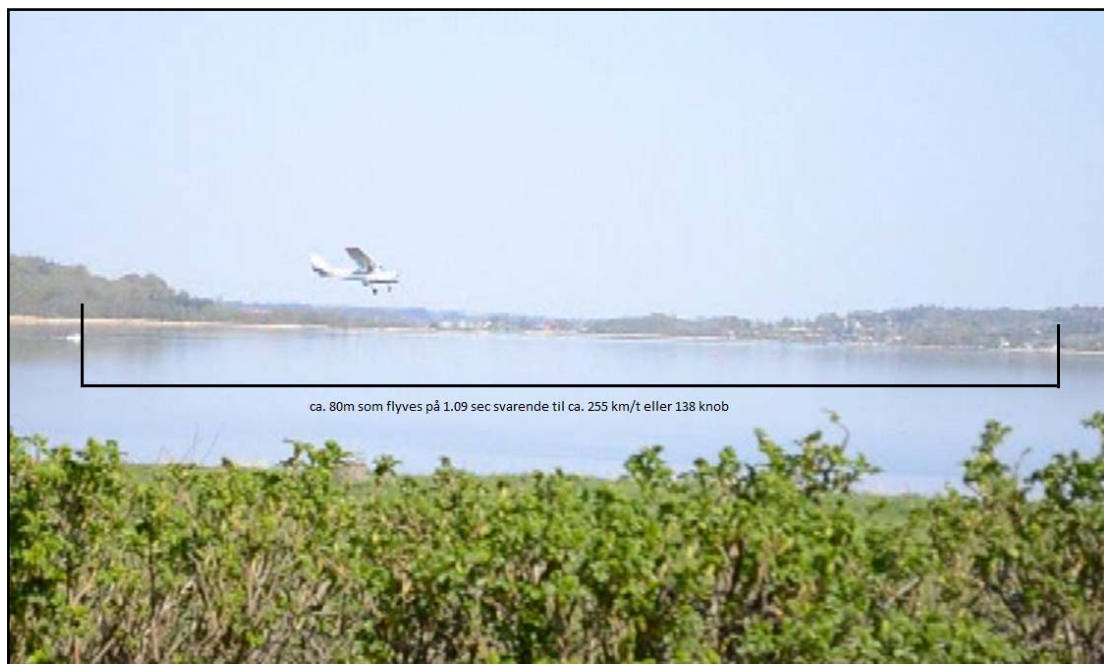
Fig. 4

Resultatet af beregningerne viste, at flyvehastigheden over vand ved passage af kameraet var 138 knob eller ca. 225 km/t. Den målte distance var over 80 meter, som blev fløjet på 1.09 sekund, fig. 4.

Flyvehastigheden blev beregnet til 138 knob (255 km/t) med en usikkerhedsfaktor på + - 10 %. Det er derfor Havarikommissionens vurdering at flyvefarten lå mellem 124,2 knob og 151,8 knob (230 – 281 km/t).

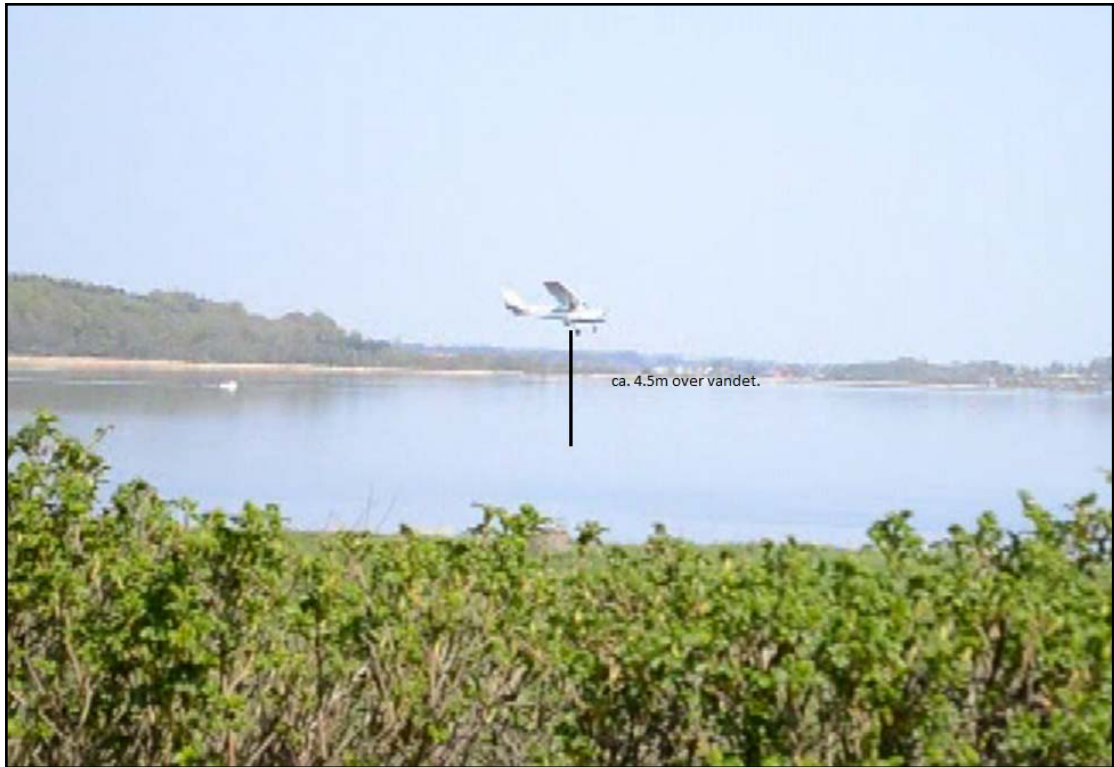
Fig. 5

Højden over fjorden ved passage af kameraet blev beregnet til 4,5 meter, fig. 5.

Højden over fjorden ved forbiflyvningen blev beregnet til 4,5 meter med en usikkerhedsfaktor på 10 %. Med den usikkerhedsfaktor indregnet var flyvehøjden over fjorden mellem 4,05 meter og 4,95 meter.

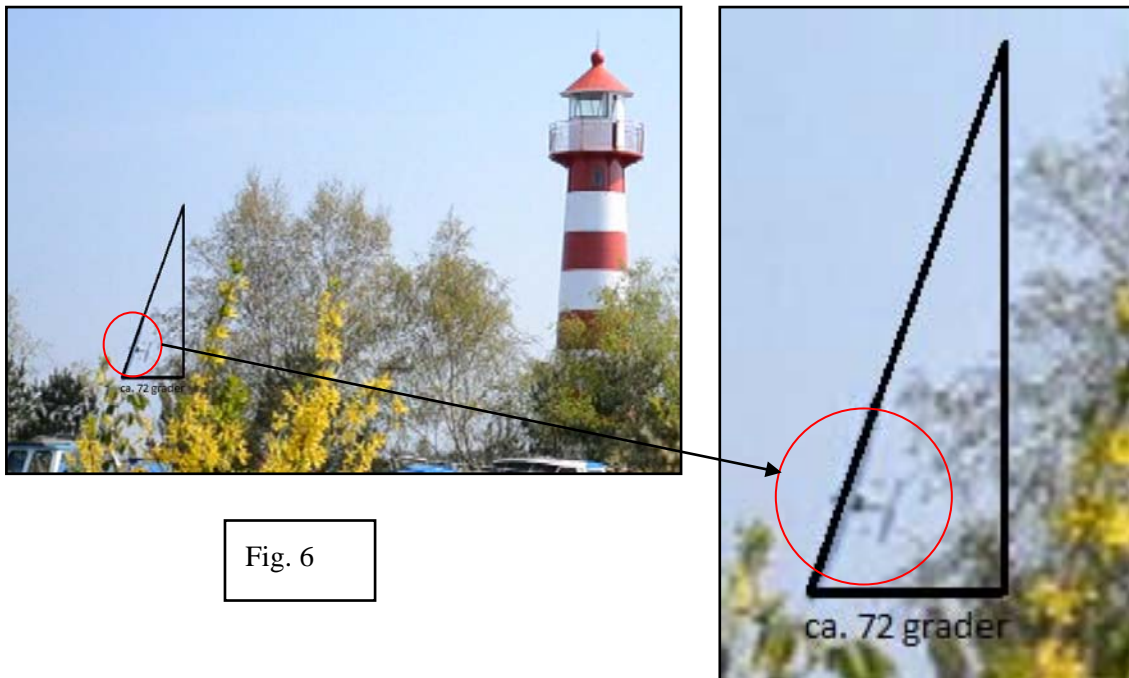
Fig. 6

Efter forbiflyvningen foretog piloten et venstre drej med en krængning på ca. 72°, fig. 6.
Da kameravinklen ikke er i lige linje over flyets centerakse, kan krængningsvinkelen også være behæftet med en vis usikkerhed.

Det efterfølgende venstredrej blev begyndt som et stigedrej med større og større krængningsvinkel, indtil flyet havde en krængningsvinkel på ca. $70^\circ - 72^\circ$.

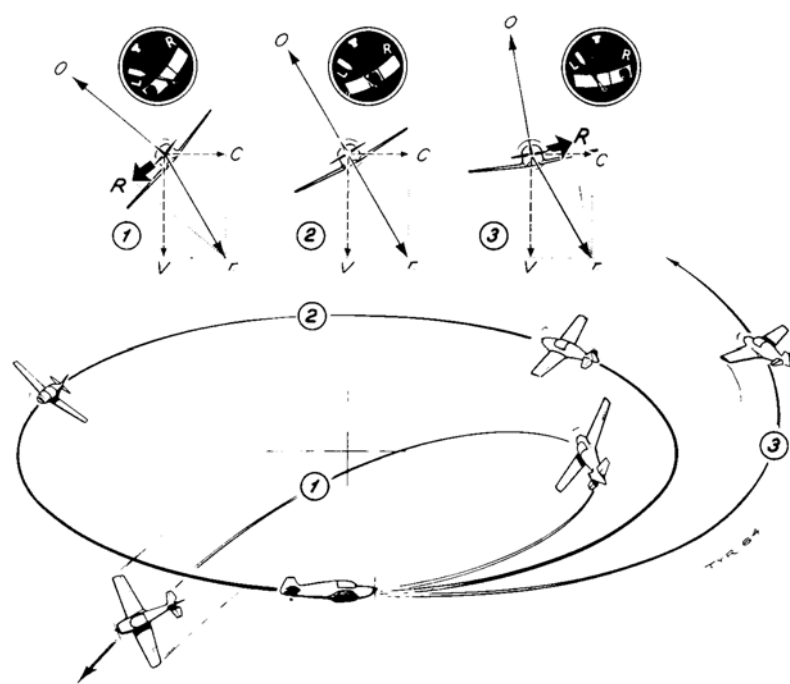
Fig. 8

I fig. 8 er vist tre drej 1) Med for meget krængning sideglider (kurer) flyet indad mod centrum af radius og nedad, 2) rent drej med korrekt krængning, 3) for lidt krængning og flyet sideglider (kurer) udad.

Den anden forbiflyvning blev afsluttet med et venstre stigedrej. Under denne manøvre blev krængningen overdrevet og det korrekte forhold mellem de tre aerodynamiske kræfter blev ikke etableret (Se figur 8, 1.). Dette ledte til at flyet sidegled indad og nedad i f. m. drejet, indtil venstre vinge ramte vandet i fjorden og flyet havarede.
