REDEGØRELSE

HCLJ510-000872	Hændelse		
Luftfartøj:	Reims Aviation F 150L	Registrering:	OY-AZD
Motor:	Rolls Royce O-200	Flyvning:	Privatflyvning, VFR
Besætning:	1 – Ingen tilskadekomst	Passagerer:	1 – Ingen tilskadekomst
Sted:	Vest for Haderslev	Dato og tidspunkt:	23.8.2011 kl. 1120 UTC

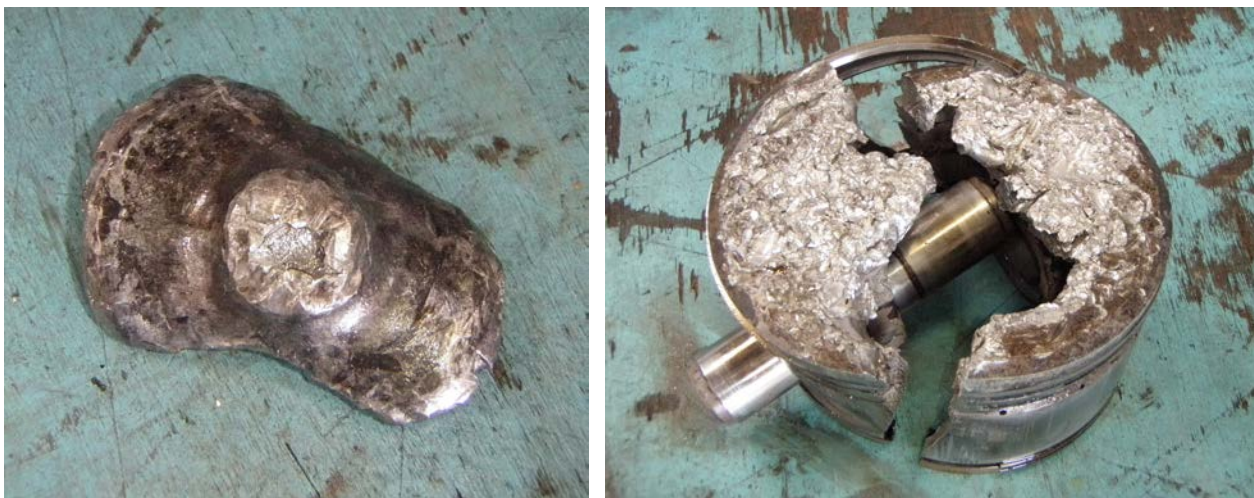
Følgende skader blev konstateret i den venstre bagerste cylinder:

- Udstødningsventilen manglede hovedet som blev fundet i udstødningen.
- Stemplet var ødelagt.
- Cylinderen var beskadiget.

På billederne herunder ses til venstre det deformede ventilhoved og til højre det ødelagte stempel.

Udstødningsventilens brudflader var under havariforløbet blevet bearbejdet i en grad der ikke gjorde yderligere undersøgelser relevante.

Årsagen til ventilhavariet i dette tilfælde kan skyldes et af ovenstående forhold eller en kombination af ovenstående forhold.
