## REDEGØRELSE

<b>HCLJ510-000767</b>	<b>Hændelse</b>		
Luftfartøj:	Eurocopter AS 350	Registrering:	OY-HGU
Motor:	Turbomeca Arriel 2B1	Flyvning:	Andet erhverv, VFR
Besætning:	1 – ingen tilskadekomst	Passagerer:	Ingen
Sted:	Narsaq Heliport Grønland	Dato og tidspunkt:	18.6.2010 kl. 1704 UTC

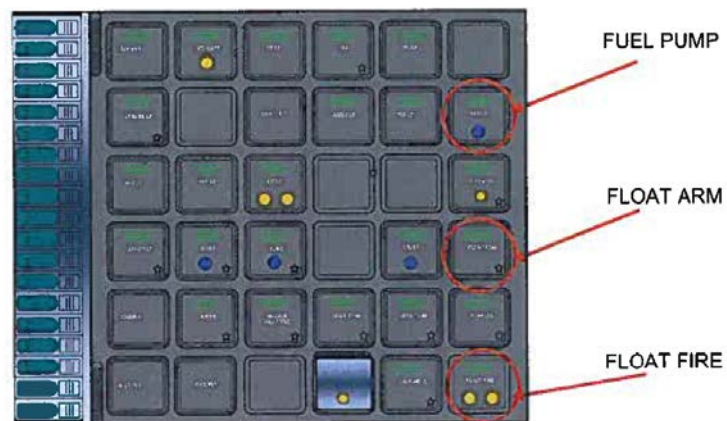
**Part No: 052706BA-AMDT**  
**Serial No: P017431**

Ved undersøgelsen af kontrolpanelet blev det afdækket at bundkortet omkring floats fire kontakten og fuel pump kontakten var beskadiget, og at der ikke var kontinuitet mellem hunstikkene i bundkortet og de to kontakter. Det kunne endvidere konstateres at printkortet i begge kontakter var beskadiget. Der blev ikke fundet beskadigelser i de mekaniske dele i de to push-buttons, men der var sod omkring de beskadigede kontakter. Undersøgelsen kunne ikke fastslå at direkte gnist anslag eller statiske udladninger på de to push-buttons havde fundet sted. Undersøgelsen kunne dog ikke udelukke at begge kontakter havde været udsat for overspænding som kunne have medvirket til kortslutningen i kontakternes printkort.

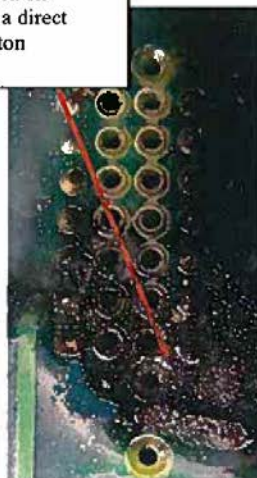
Bundkort

Example of burned area on mother board. This is a direct effect of the push-button overhear.

Det har ikke været muligt for Havarikommissionen at afdække den direkte årsag til kortslutningen i kontrolpanelet. Det er Havarikommissionens vurdering at en kraftige statiske udladning da slingkrogen fik kontakt med asfalten, i kombination med det fugtige miljø, sandsynligvis har udløst en kortslutning i bundkortet ved float fire kontakten og fuel pump kontakten. Havarikommissionen kan ikke udelukke at hvis kontrolpanelet havde været opdateret med den nyeste modifikationsstatus, var kortslutningen og dermed hændelsen ikke indtruffet.

Efter hændelsen blev der installeret et nyt kontrolpanel i helikopteren med den nyeste modifikationsstatus. Dette kontrolpanel har efterfølgende fungeret uden anmærkninger.

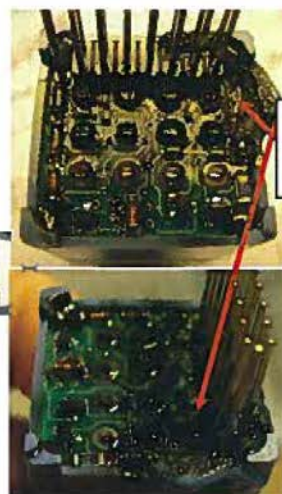
Printkort

Example of the push-button overhear. Some components are burnt or become fused or break up.
