## REDEGØRELSE

<b>HCLJ510-000808</b>	<b>Lufttrafikhændelse (Airprox)</b>
Dato / Tidspunkt (UTC):	15.11.2010 kl. 1554
Hændelsessted:	Rullevej C i Københavns Lufthavn Kastrup (EKCH)
Lufttrafiktjenesteluftrum:	Kastrup CTR, lufttrafiktjenesteluftrum klasse D
Luftfartøjer:	A B
Registreringer:	OH-SAJ Traktor (bugsering af OY-MRU)
Luftfartøjstyper:	RJ85
Flyvehøjder(→ ↗ ↘):	Landingsafløb bane 22L Kørsel
Flyveregler:	IFR -
Civilt eller militært luftfartøj:	Civilt
Flyvevejrforhold:	VMC
Lysforhold:	Mørk nat
ATS:	Kastrup kontroltårn (118,575 MHz, 118,100 MHz og FM kanal 1)
Informationskilder:	Air Traffic Safety Report (ATSR), jordradardata, afskrift af talekommunikation samt Havarikommissionens egne undersøgelser
Klassifikation af lufttrafikhændelsen:	B) Sikkerhed ikke tilsikret

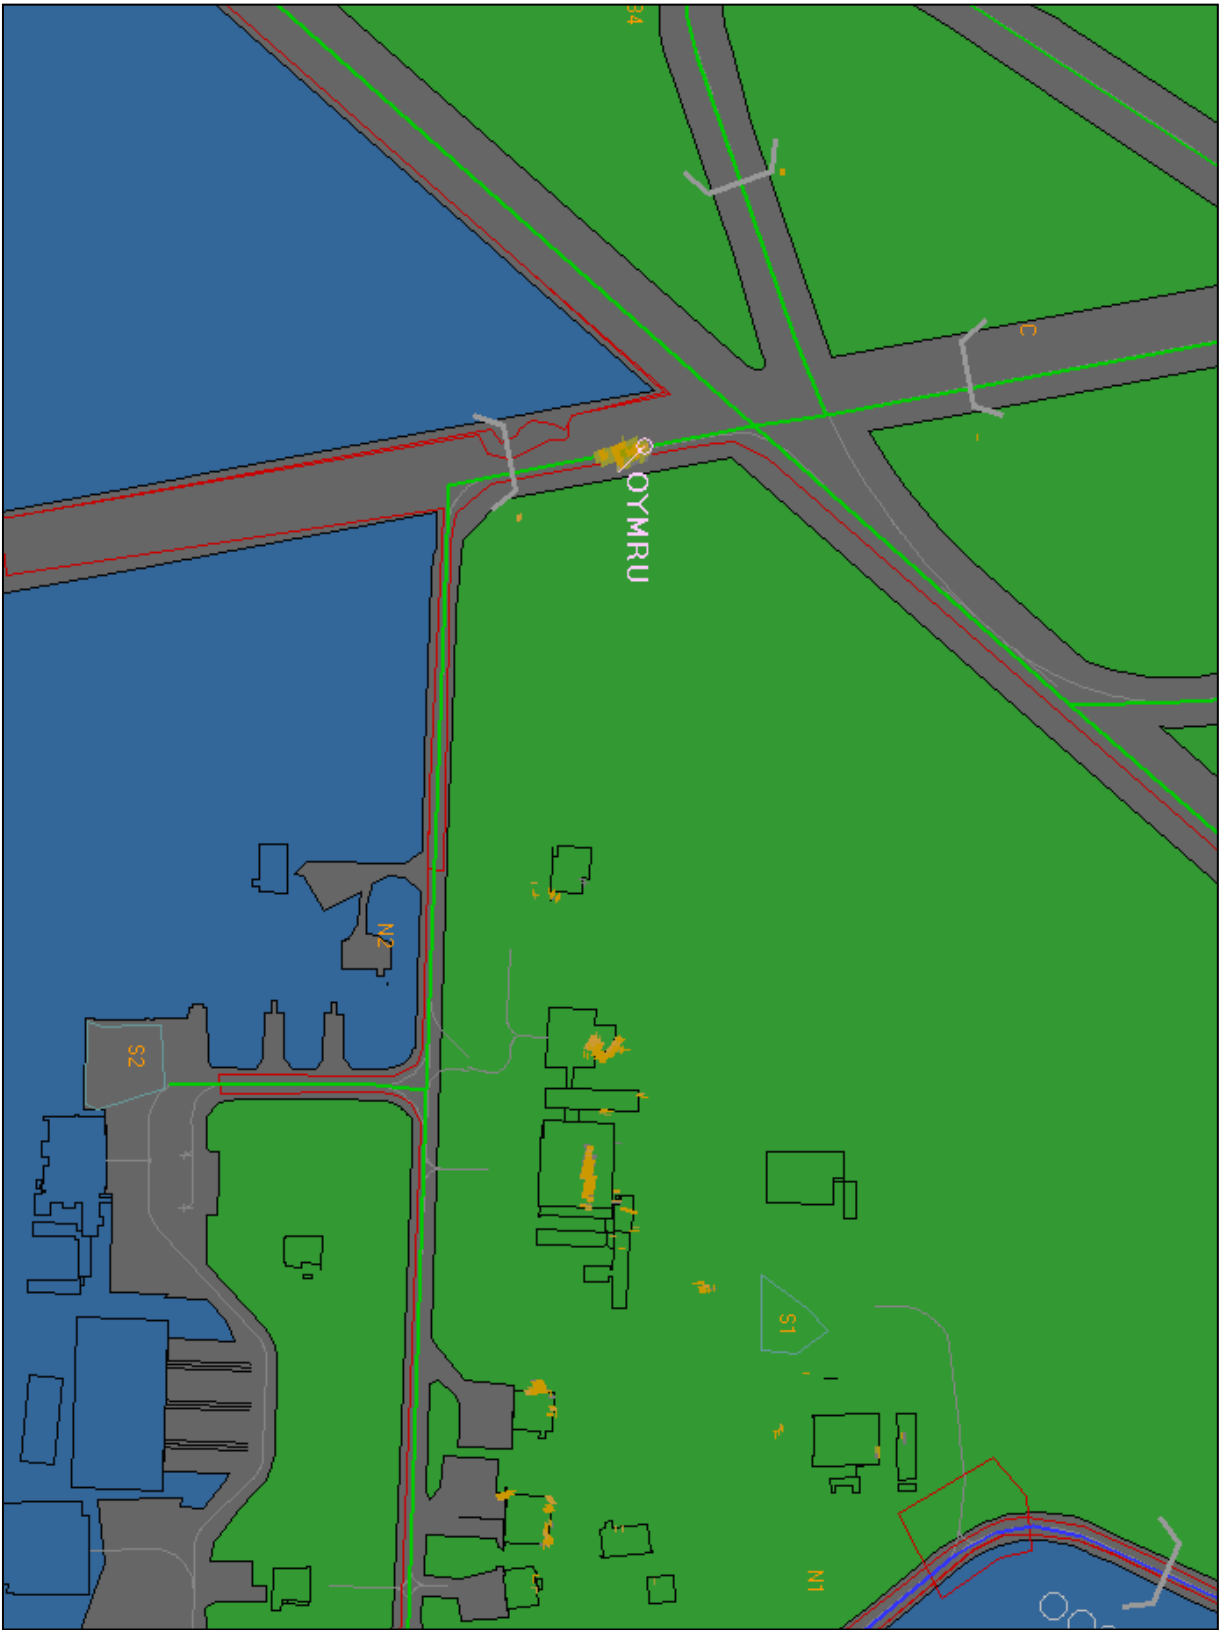
Bilag 1

Da traktoren med OY-MRU nærmede sig ventepositionen til bane 22L på rullevej C, konstaterede traktorføreren, at stopbarren på rullevej C var slukket. Traktorføreren valgte at køre langsomt frem. Se bilag 1.

Tårnflyvelederen (118,575 MHz) observerede, at traktoren med OY-MRU havde passeret stoplinjen til bane 22L, og gav instruktion til traktorføreren om at holde før bane 22L.

Traktorføreren bakkede OY-MRU tilbage til ventepositionen til bane 22L.

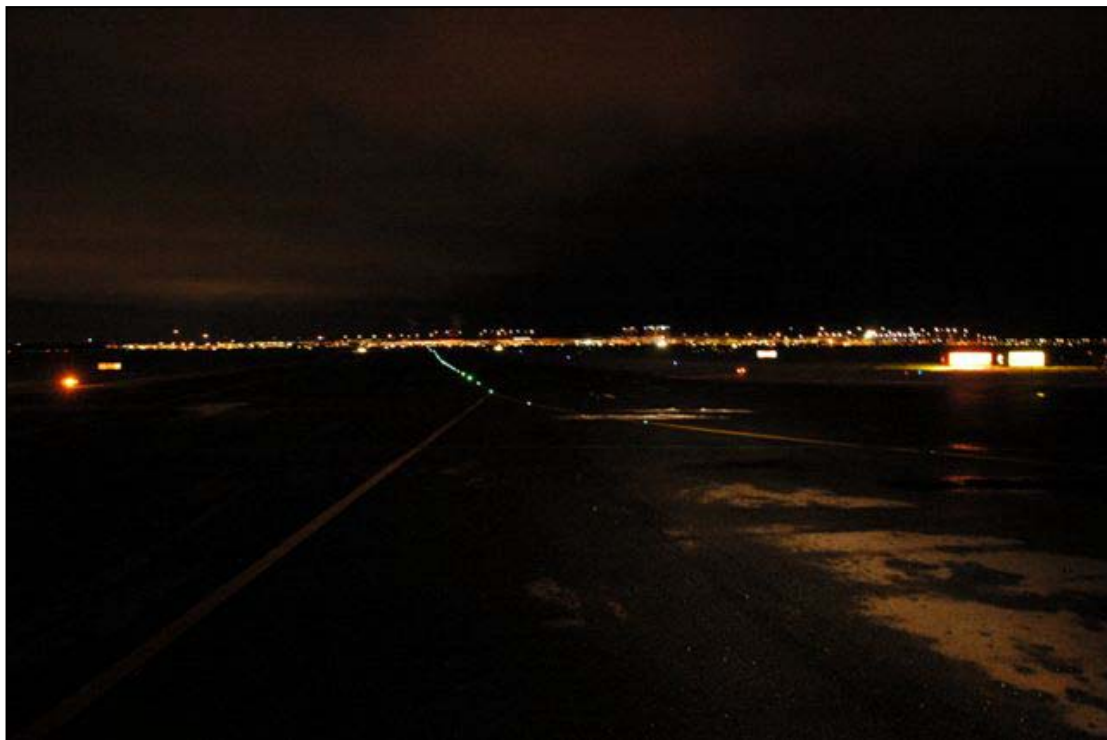
*"TWY C var tændt i 1 %, TWY N2 var tændt (blå kantlys, ingen % muligt). SB5 blev slukket d. 15.11.10 kl. 00.08.52 UTC og tændt igen d. 15.11.10 kl. 22.52.58 UTC, den har ikke været betjent i løbet af dagen."*

Stopbarren på rullevej C var slukket, hvilket reducerede traktorførerens situationsbevidsthed (situational awareness).

Stopbarre på rullevej C - slukket

*“The Danish AIB recommends that the Danish Transport Authority evaluates and optimizes the use of stop bar lights and the proximity denotations of runway-holding positions at Danish airports (like H24 use of stop bar lights and enhanced taxiway centerline markings)  
DENM-2010-005”*

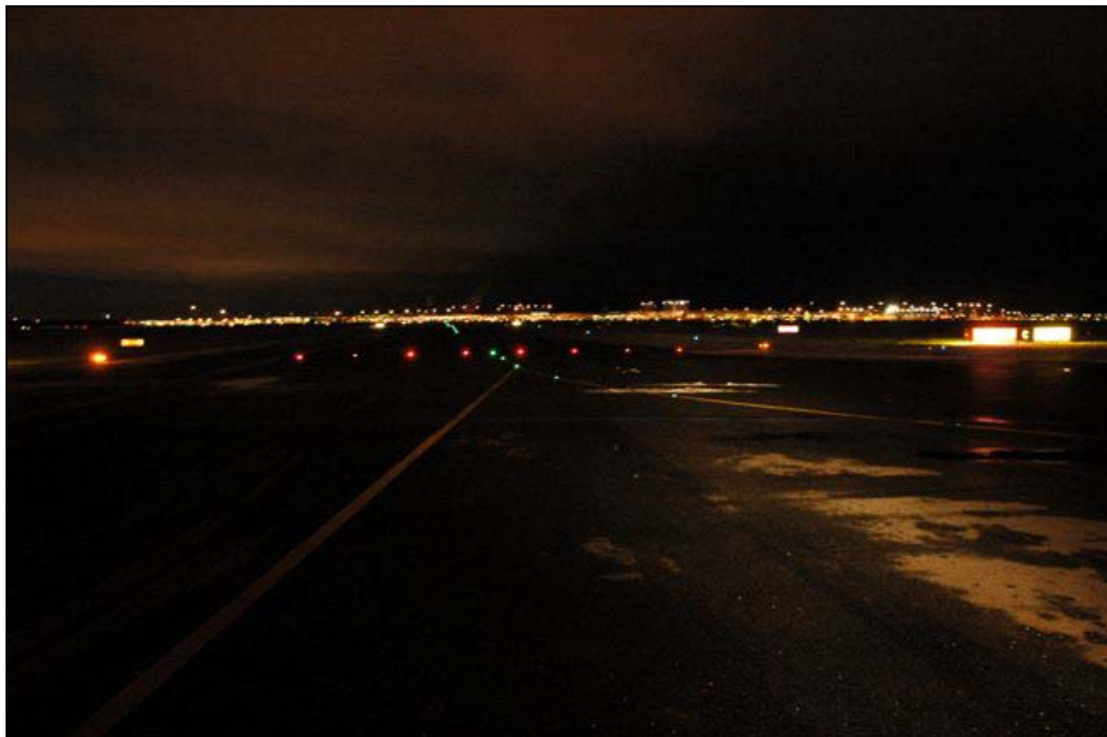
Stopbarre på rullevej C - tændt
